## ÉTUDE DU PLAN PLURIANNUEL DE GESTION DES AFFLUENTS DU GAVE DE PAU AVAL

**Dossier de demande de DIG et de déclaration loi sur l'eau**

E210507

Arnières sur Iton, le 7 mars 2024

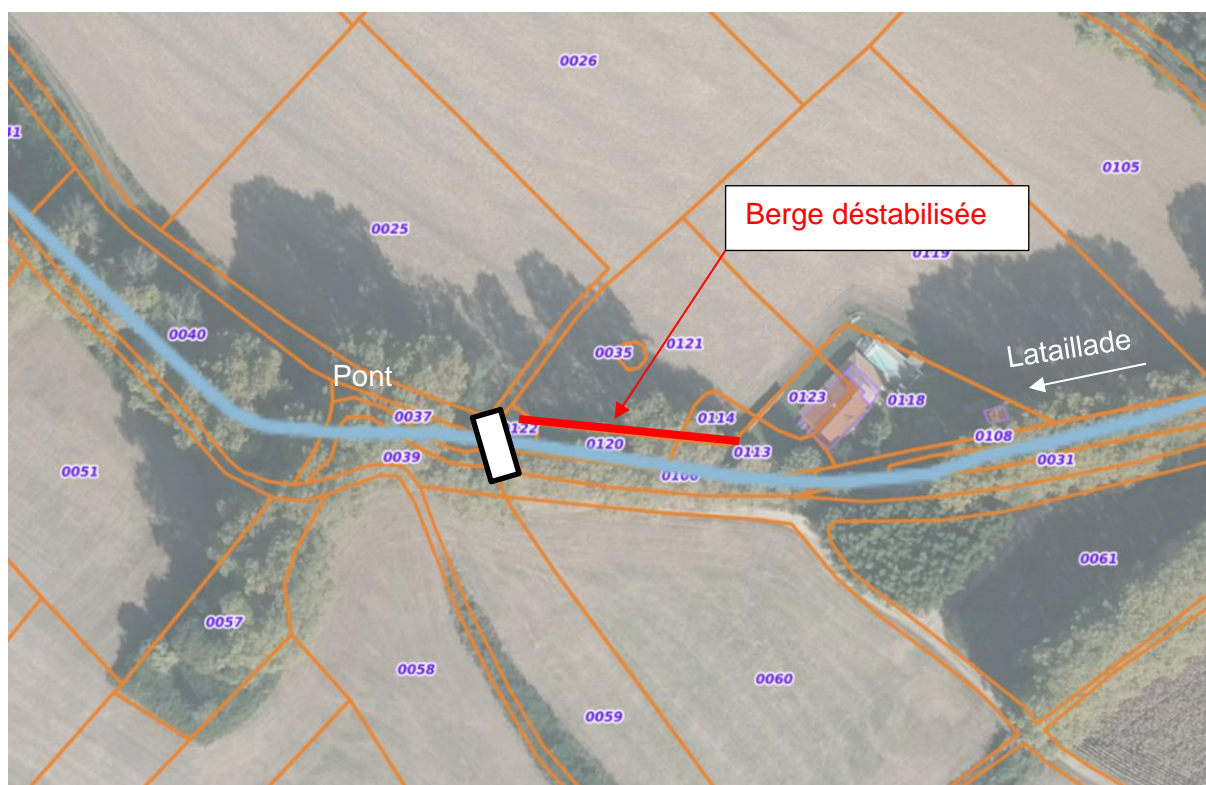
Situé sur la commune de Puyoo, la berge en rive droite du ruisseau de Lataillade au niveau du lieu-dit Nassette a subi des dégradations suite à une tempête ayant déstabilisé les platanes, ce qui a entraîné l'arrachage de la berge sur un linéaire de 10 à 15 m environ. Le reste de la berge au niveau de Nassette est altéré également sur un linéaire de 55 à 60 m en amont des souches de platanes.

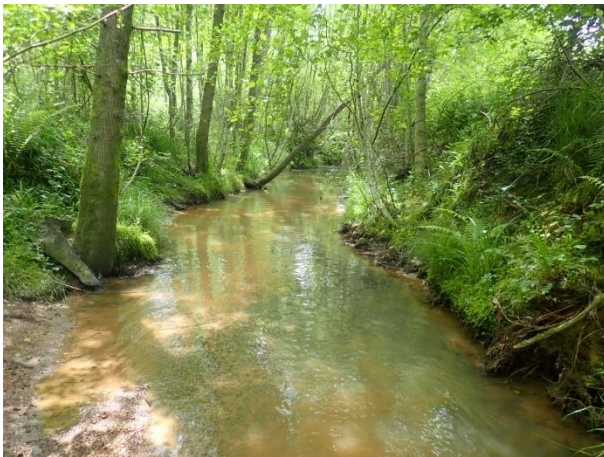
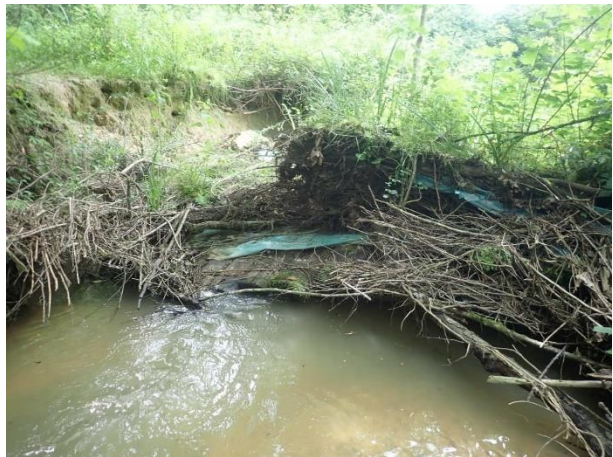
*Le lit du Ruisseau de Lataillade et passerelle écroulée au Sud du lieu-dit le Moulin de Pomiro*

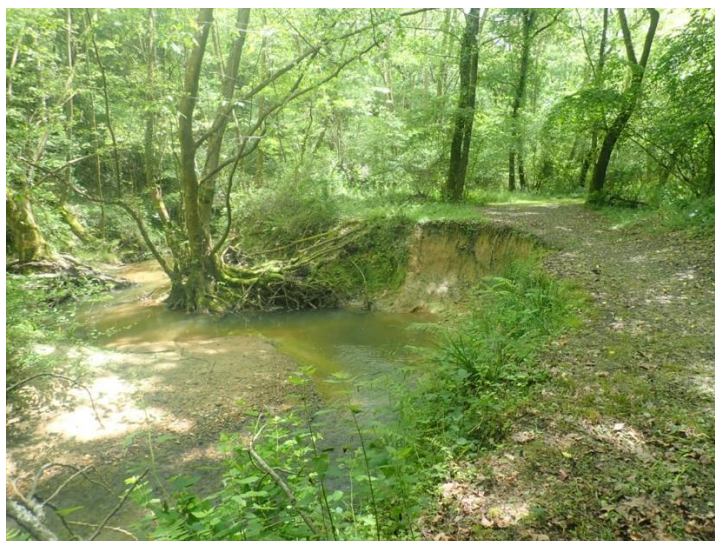
Un pan de talus entier a glissé et emporté le chemin suite à des ruissellements et aux crues.

*Erosion de berge le long du sentier de randonnée*

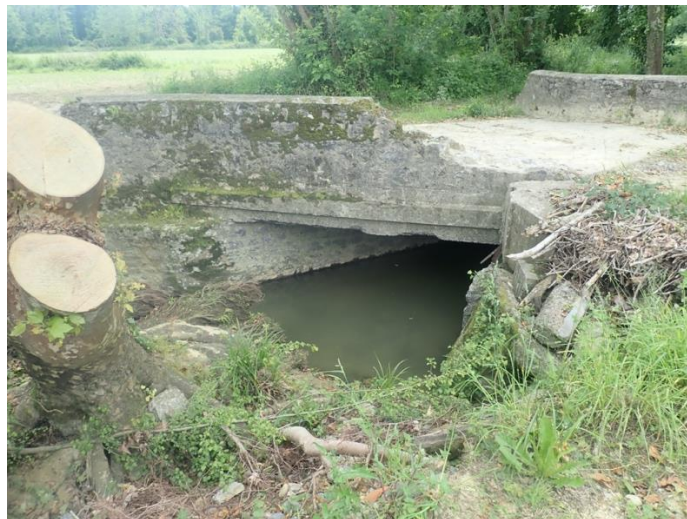
Des érosions sont également visibles le long de la route de la Nassette en rive gauche.

*Berge dégradée au niveau du pont de la Nassette*

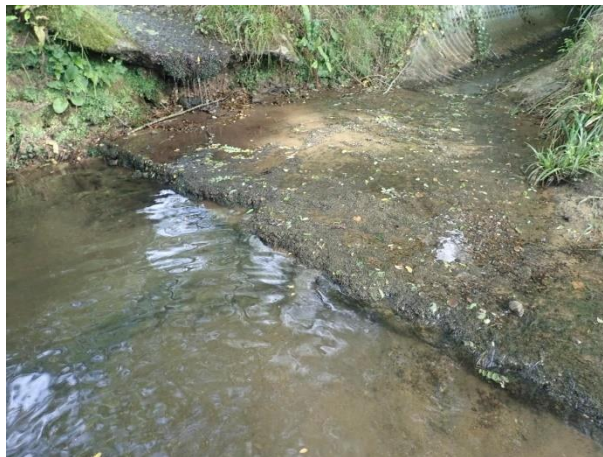
La continuité écologique est altérée par le radier béton du passage sous l'autoroute (OH LO 01) dont la hauteur d'eau est très faible à l'étiage et qui présente une chute de 1 à 5 cm. En conditions hydrologiques normales, le radier n'est plus problématique.

*Radier en béton avec une petite chute après le passage sous l'autoroute (OH LO 01)*

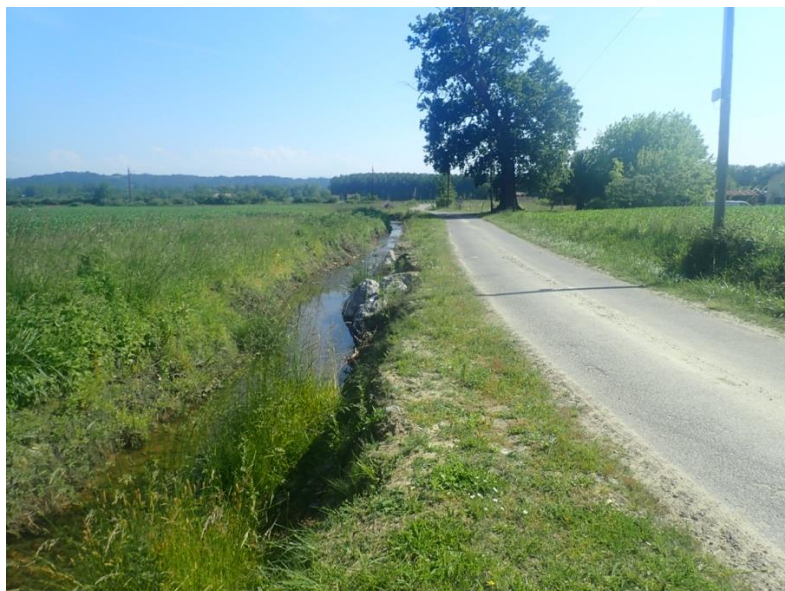
Les berges à ce niveau font l'objet de protections en enrochements en bordure de route.

*Berges dégradées et enrochements en bordure de route*

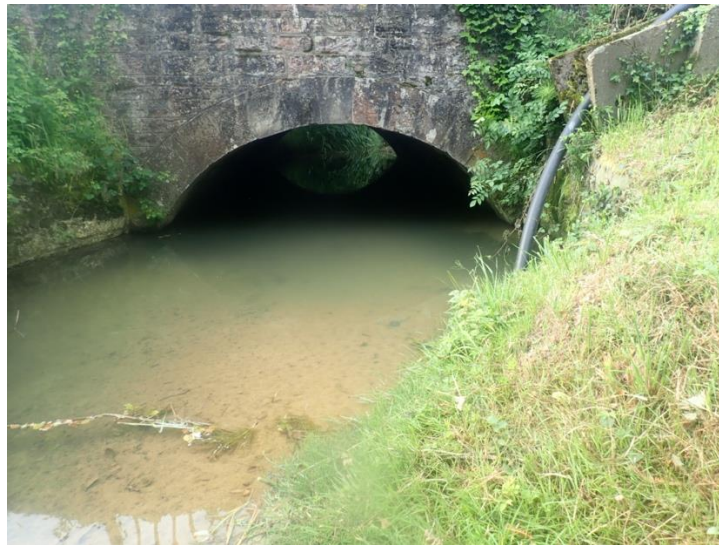
*Atterrissement au niveau du pont SNCF*

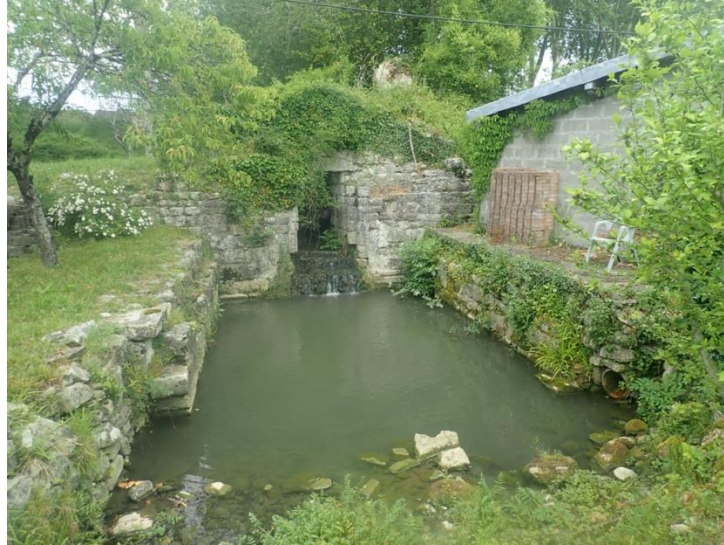
- OH PEY 01 : Pont au lieu-dit Guichalet provoque une chute de 30 cm environ sur une distance de 1 m en rive gauche et de 2 m en rive droite (jet de surface) ;
- OH PEY 02 : Juste après le passage de pont, il y a un chaos en blocs qui provoque une chute de 80 cm environ, l'eau circulant à travers les fissures des blocs ;
- OH PEY 03 à 05 : Sur une grande distance d'environ 100 m, il y a une succession de seuils en béton qui provoquent des chutes allant de 2 à 25 cm ;
- OH PEY 06 : Seuil de radier de pont de la D817 provoque une chute d'environ 5 à 10 cm.
- OH PEY 07 : En aval du pont de la D817, un seuil d'un ancien moulin ruiné à Halida, avec une hauteur de chute de 1,2 m, bloque la continuité

Seuil aval D817 bloquant la continuité écologique (OH PEY 07)
