## ÉTUDE DU PLAN PLURIANNUEL DE GESTION DES AFFLUENTS DU GAVE DE PAU AVAL

**Dossier de demande de DIG et de déclaration loi sur l'eau**

E210507

Arnières sur Iton, le 7 mars 2024

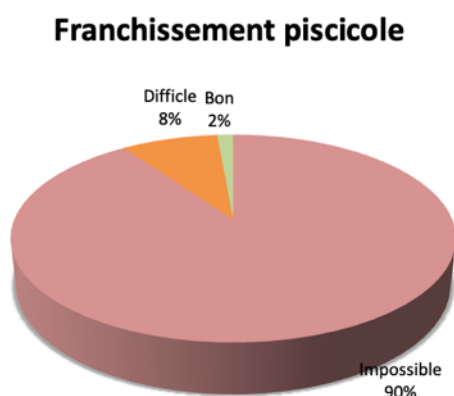
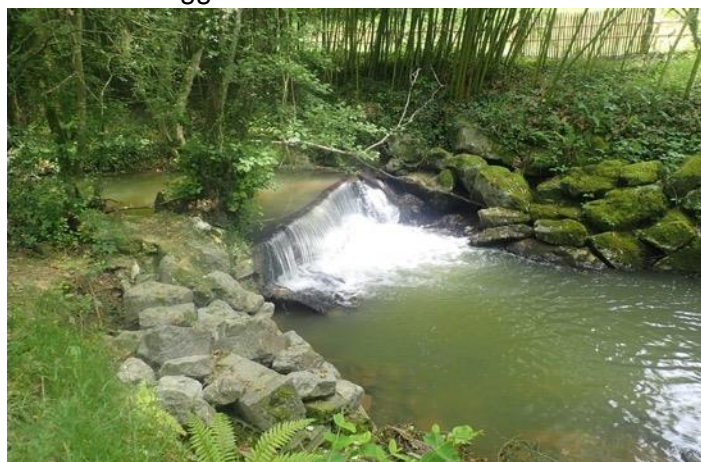
Figure 14 : Continuité écologique des ouvrages étudiés – Seuil Cassiet sur le ruisseau de Lataillade (CE3E)

Les ouvrages recensés sont essentiellement des seuils ainsi que des passages busés et des ouvrages d'anciens moulins.

Ils sont généralement en bon état et ne sont pas structurant pour la grande majorité. Ils n'ont plus d'usages économiques. 90 % des ouvrages sont infranchissables par les poissons et bloquent le transport solide en raison d'une hauteur de chute importante et/ou de la gestion fixe ou fermée. Les faibles lames d'eau et les survitesses dans les passages busés sont également des facteurs aggravants.

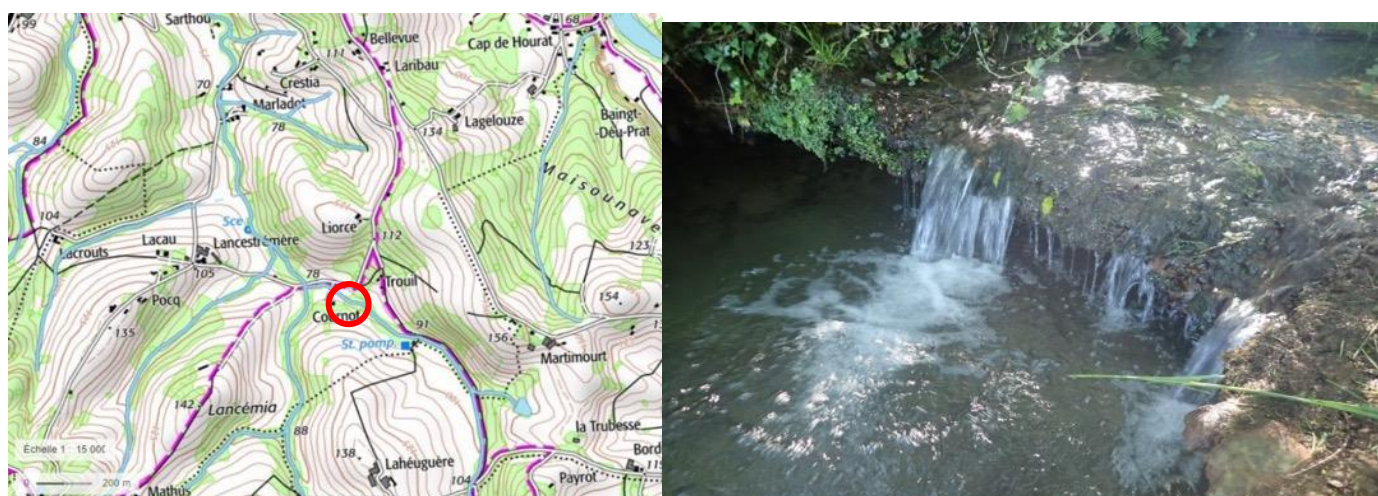
### 3.2.1.3.1 ACTION LABA 1.1 : Seuil de Cournot - arriou de Labasse (LABA01) - annexe 3 p 41

Ce seuil en béton est affouillé et n'a plus d'usages actuellement. Il bloque la continuité écologique sur le cours d'eau.

L'enjeu est essentiellement hydromorphologique et de restauration des habitats aquatiques.

L'action proposée consiste à supprimer le seuil et évacuer les gravats en décharge. Une recharge granulométrique sur un linéaire de 10 m environ et une épaisseur moyenne de 0,3 à 0,5 m est proposée stabilisée par des enrochements ancrés dans le lit.

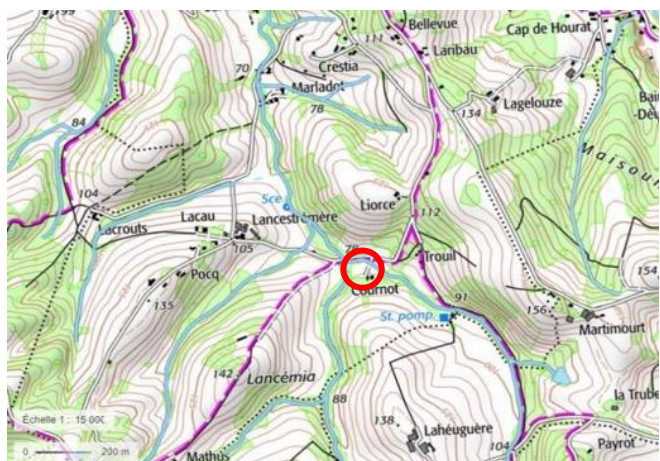
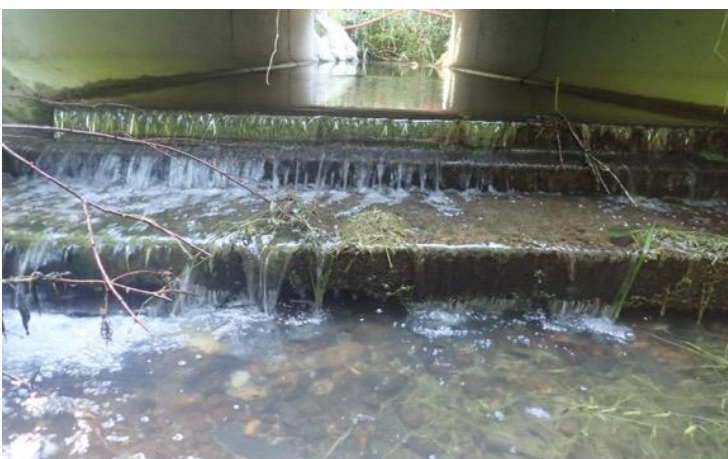
### 3.2.1.3.2 ACTION LABA 1.2 Pont de Cournot - arriou de Labasse (LABA02) – annexe 3 p 43

Le seuil du pont de Cournot est infranchissable par les poissons en raison de la hauteur de chute importante. L'enjeu est essentiellement la continuité écologique.

Dans le cadre de la restauration de la continuité écologique, il est proposé de réaliser une recharge granulométrique par l'aval sur 15 à 20 m environ stabilisée par des microseuils en enrochements ancrés dans le cours d'eau et franchissables par les poissons.

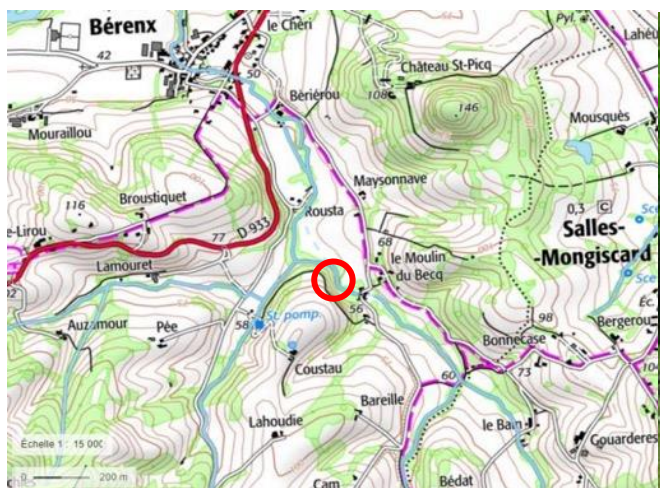
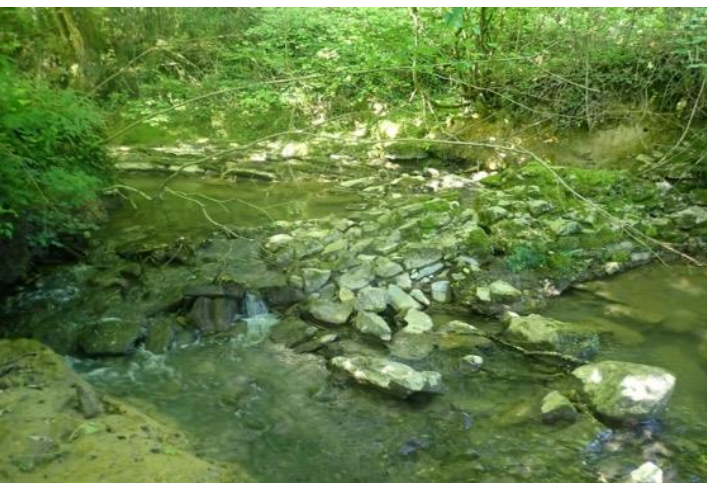
### 3.2.1.3.3 ACTION LABA 1.3 Seuil aval moulin du Becq - arriou de Labasse (LABA07) – annexe 3 p 45

Cet ancien seuil est à l'état de vestiges et gêne la continuité écologique. Il génère des érosions en rive droite en aval.

L'enjeu est essentiellement hydromorphologique.

Dans le cadre de la restauration hydromorphologique sur le site, il est proposé de reprendre les pierres présentes et les agencer de manière à favoriser la rugosité dans le lit.

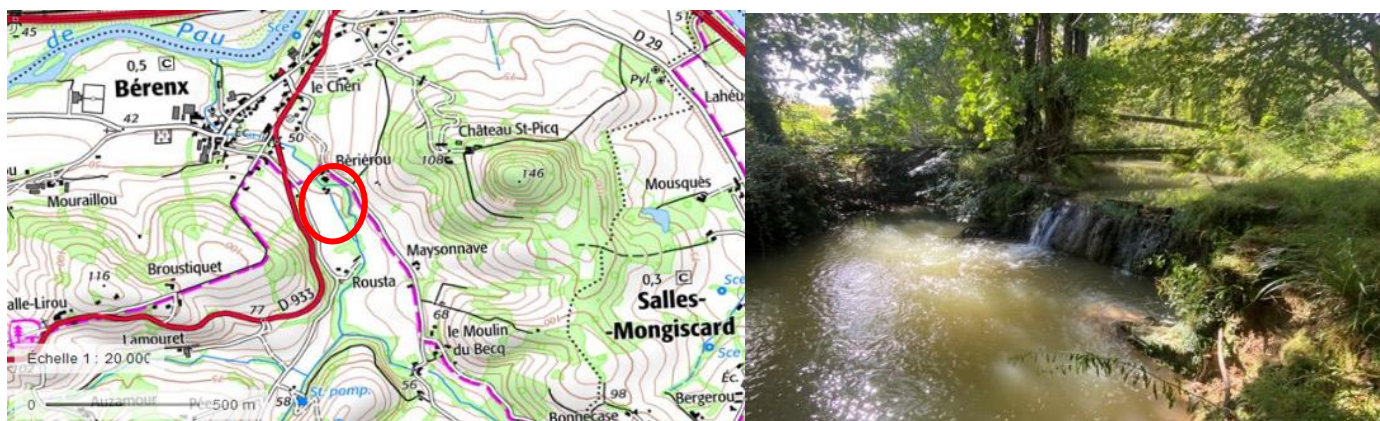
### 3.2.1.3.4 ACTION LABA 1.4 Moulin de Courtiade - arriou de Labasse (LABA08)

Les ouvrages du moulin de Courtiade bloquent la continuité écologique. Le moulin est soumis à des inondations liées notamment au passage busé en aval sous capacitaire (cf. action suivante OH LABA09).

Les enjeux identifiés sont les inondations, la continuité et l'hydromorphologie.

Il est proposé de restaurer la continuité et l'hydromorphologie en réalisant une étude de maîtrise d'œuvre de restauration par suppression du seuil situé en amont au niveau du canal d'amenée de manière à faire passer l'intégralité du débit dans le bras principal. L'étude de maîtrise d'œuvre comprendra la réalisation de leviers topographiques par un géomètre expert, le dimensionnement des aménagements au niveau AVP et PRO.

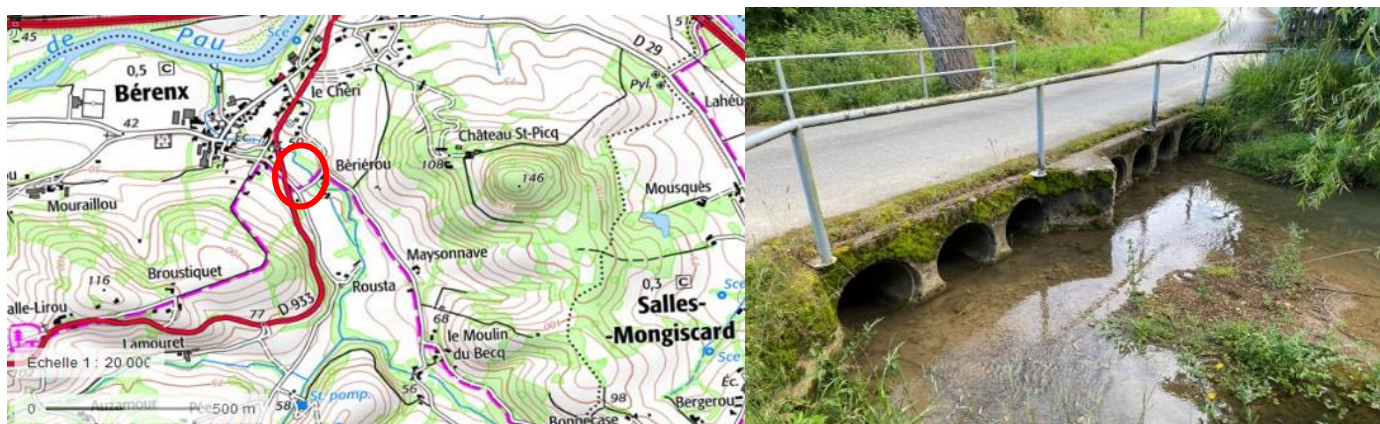
### 3.2.1.3.5 ACTION LABA 1.5 Passage busé de Courtiade - arriou de Labasse (LABA09)

Le passage busé constitué de 7 buses est sous capacitaire et favorise la formation d'embâcles. Des problématiques d'inondations ont été soulevées par le propriétaire du moulin en amont.

Le principal enjeu identifié est l'inondation, avec la continuité écologique.

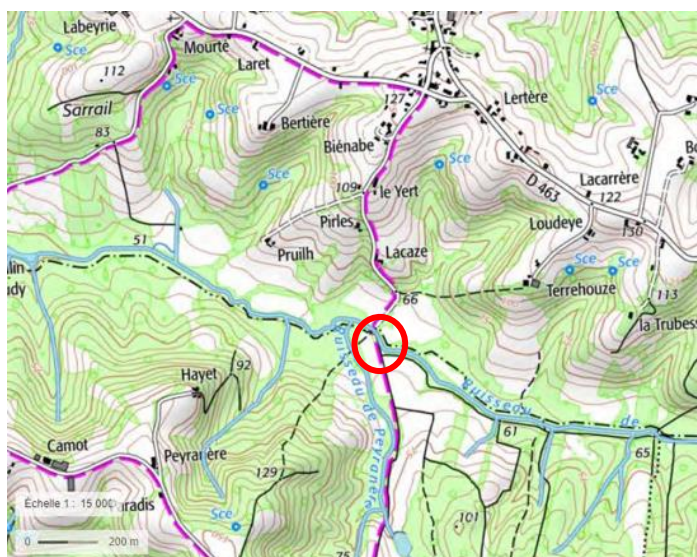
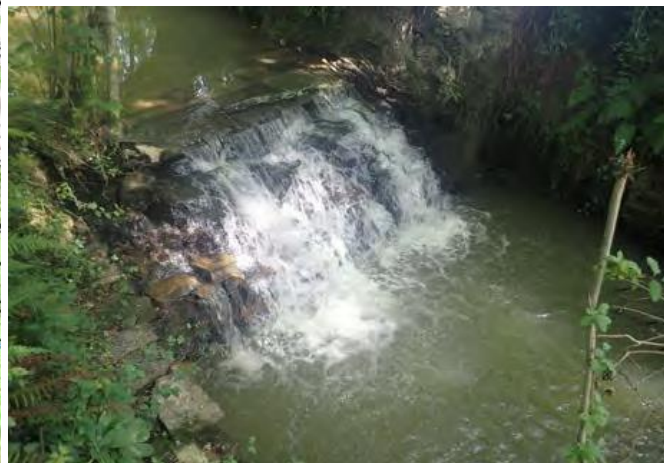
### 3.2.1.3.6 ACTION LAT 1.2 Seuil en Pierre sud LACAZE - Ruisseau de Lataillade (LAT06) – annexe 3 p 47

Le seuil en pierres bloque la continuité écologique en raison d'une hauteur de chute de 2 m et de sa position fixe.

Le principal enjeu identifié est la continuité, associé à l'enjeu hydromorphologie.

Il est proposé de supprimer le seuil et de stabiliser le lit par une succession de microseuils en blocs franchissable sur l'ensemble du remous de l'ouvrage.

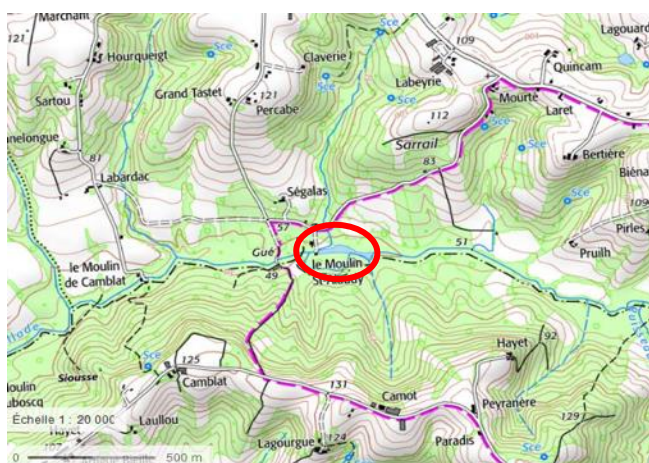
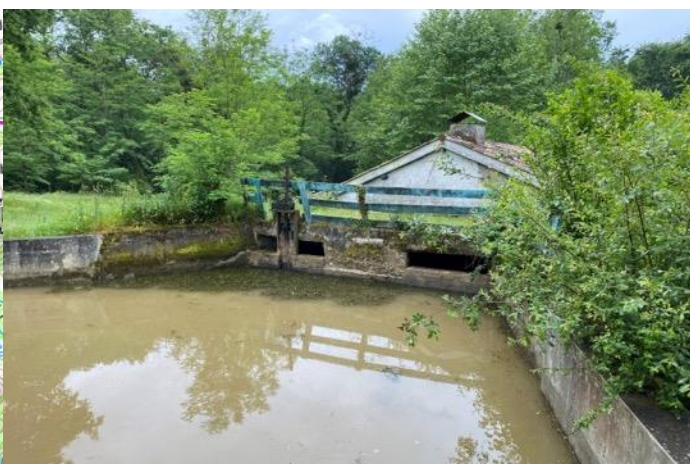
### 3.2.1.3.7 ACTION LAT 1.3 Moulin Saint Alaudy - Ruisseau de Lataillade (LAT07)

Les ouvrages du moulin entravent la continuité écologique et altèrent la qualité et la diversité des habitats aquatiques.

Le principal enjeu identifié est l'hydromorphologie associé à la continuité.

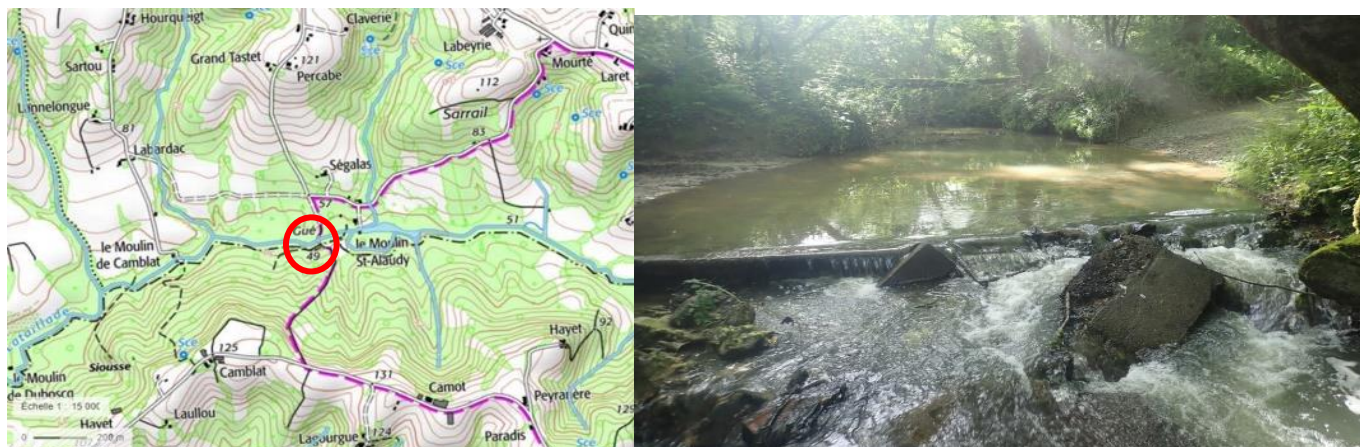
### 3.2.1.3.8 ACTION LAT 1.4 Gué aval Saint Alaudy - Ruisseau de Lataillade (LAT08) - annexe 3 p 49

Le passage à gué est utilisé par les usagers. Le seuil du passage à gué, constitué par des poteaux EDF et des blocs, bloque le passage des poissons.

Le principal enjeu identifié est la continuité.

Il est proposé en concertation avec la propriétaire de réaliser une étude de restauration de la continuité écologique de manière à dégrader le seuil de 1 m et de conserver l'alimentation du plan d'eau par une dérivation. L'étude de maîtrise d'œuvre comprendra la réalisation de leviers topographiques par un géomètre expert, le calcul hydraulique simple pour la répartition des débits pour l'alimentation de la dérivation, le dimensionnement des aménagements au niveau AVP et PRO.

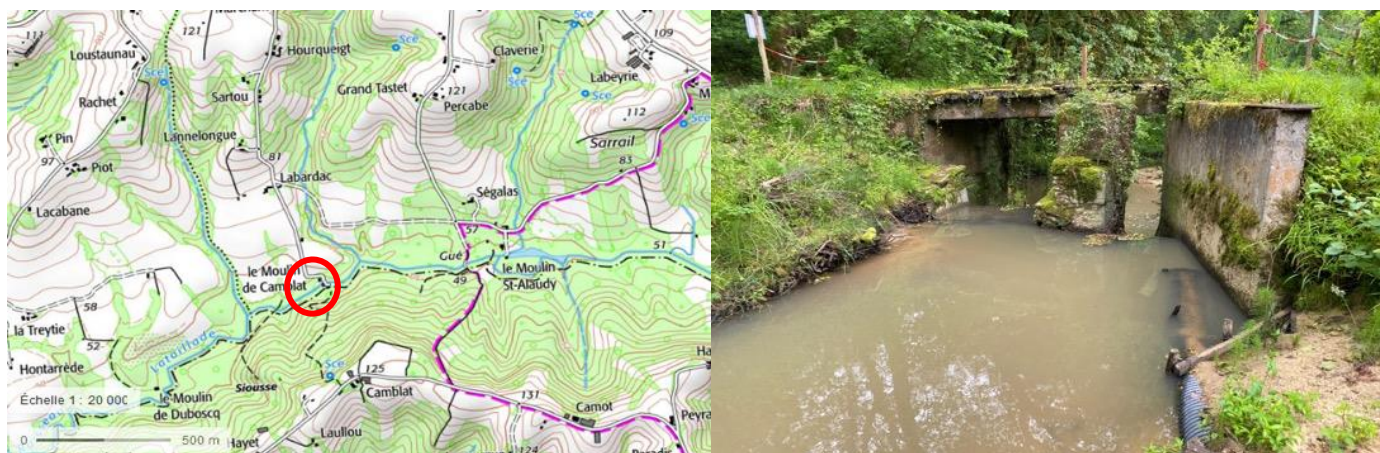
### 3.2.1.3.9 ACTION LAT 1.5 Gué Moulin de Camblat - Ruisseau de Lataillade (LAT09)

Les ouvrages du moulin de Camblat sont en mauvais état. Ils bloquent la continuité écologique.

Le principal enjeu identifié est la continuité, associé à l'enjeu hydromorphologie.

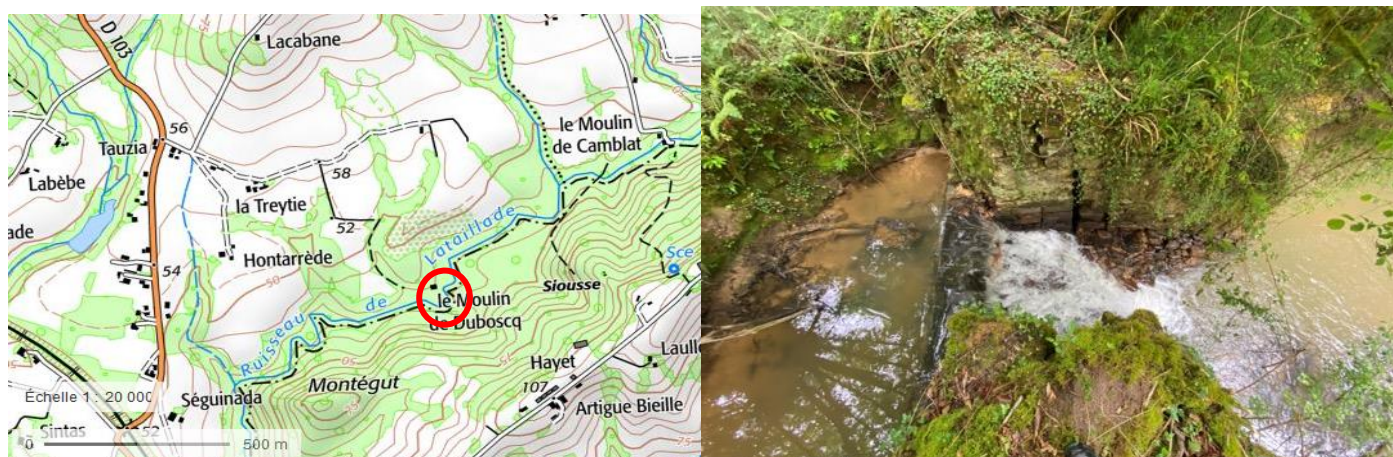
### 3.2.1.3.10 ACTION LAT 1.6 Moulin de Duboscq - Ruisseau de Lataillade (LAT10)

Les ouvrages du moulin de Duboscq sont à l'état de vestiges. Il ne reste que le seuil résiduel dont la chute bloque la continuité écologique.

Le principal enjeu identifié est la continuité.

Il est proposé de réaliser une étude de suppression du seuil ruiné et de renaturation hydromorphologique du cours d'eau afin de remettre le cours d'eau à gabarit et de combler la fosse de dissipation pour rétablir une pente sur le cours d'eau.

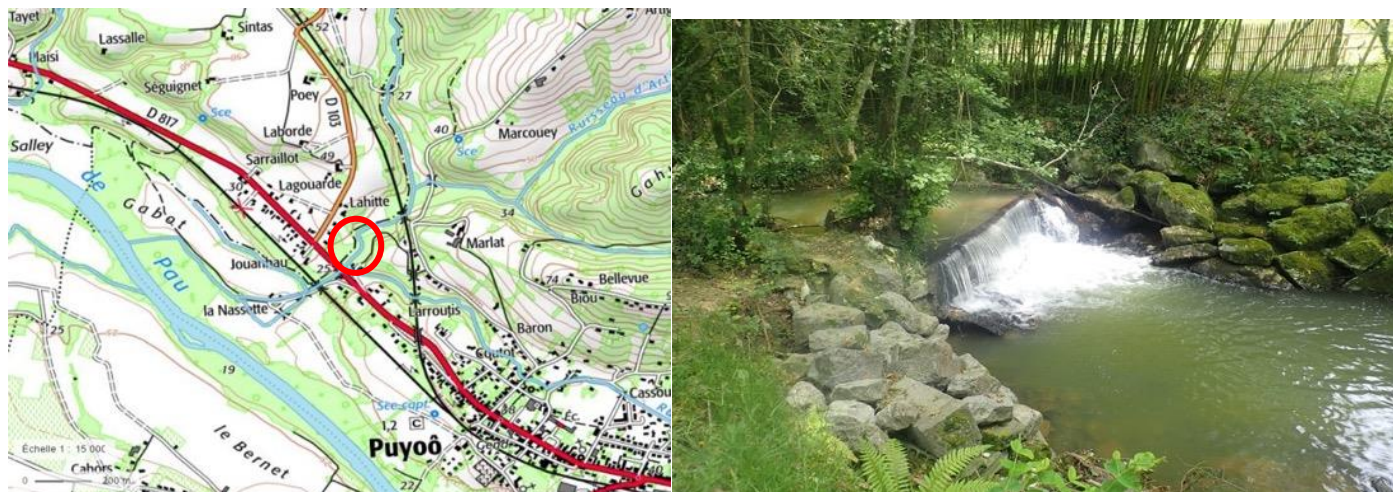
### 3.2.1.3.11 ACTION LAT 1.7 Seuil Cassiet - Ruisseau de Lataillade (LAT12)

Il s'agit du premier ouvrage depuis le gave de Pau. Il est constitué par un seuil vertical en béton qui bloque la continuité écologique

Le principal enjeu identifié est la continuité.

Il est proposé de réaliser une étude de suppression du seuil et d'étagement de la chute par des micros-seuils franchissables. L'étude permettra au travers de calculs simples de lignes d'eau de vérifier que la suppression n'impacte pas la tenue du pont SNCF sur l'amont.

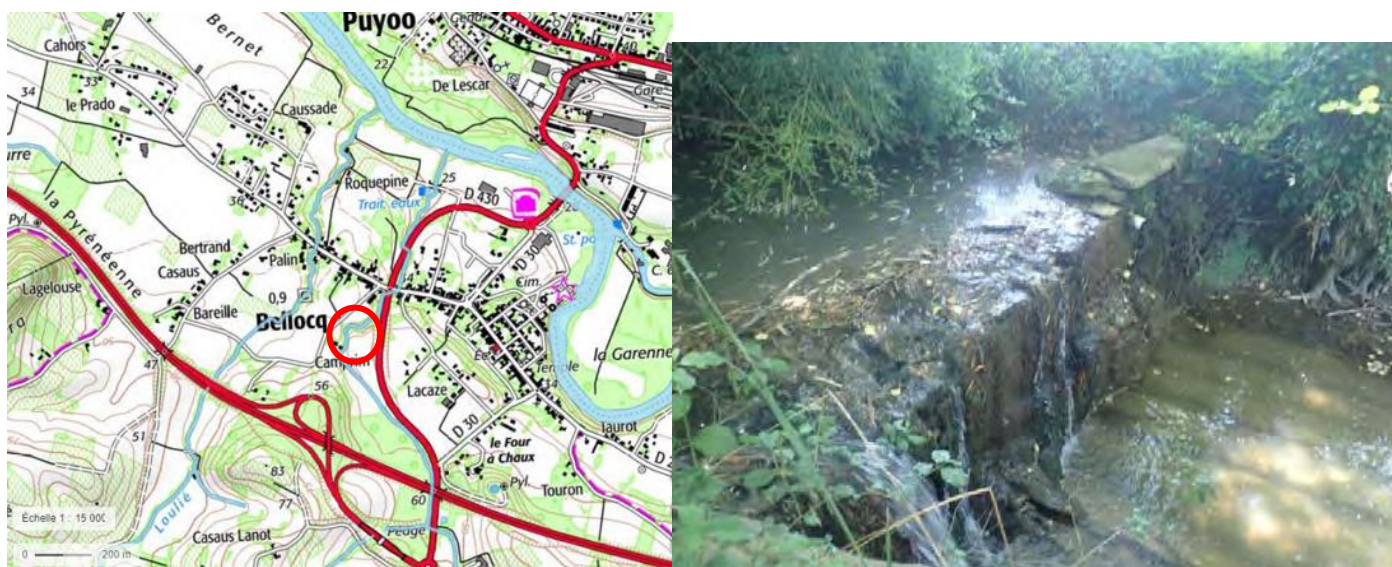
### 3.2.1.3.12 ACTION ES1.1 Seuil de Crampin - Ruisseau de l'Esperance (ES02) - **annexe 3 p 51**

Ce seuil en béton de 1,35 m de hauteur de chute bloque la continuité écologique.

Le principal enjeu identifié est la continuité et l'hydromorphologie.

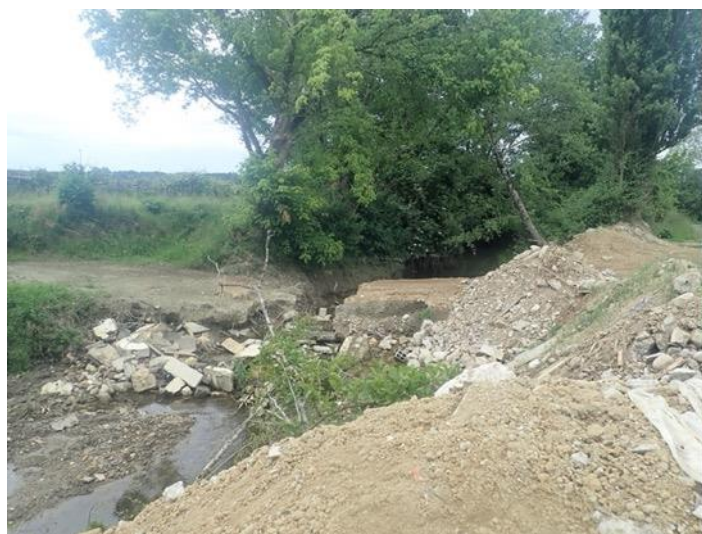
Figure 17 : Altération hydromorphologique sur le Mauhé

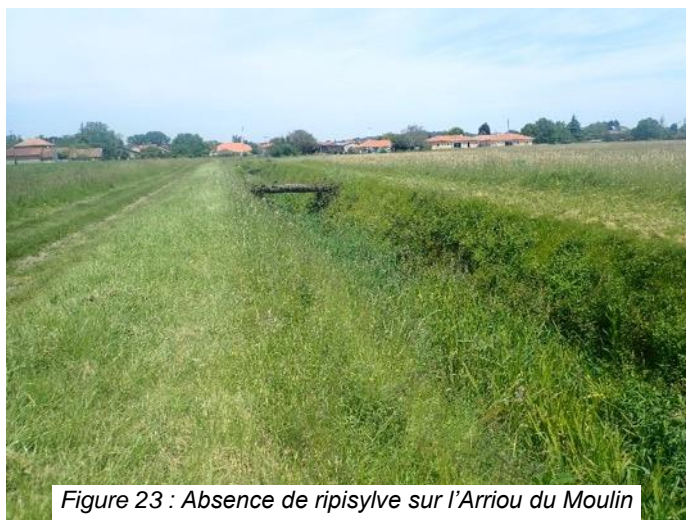
L'absence de ripisylve a des conséquences dommageables pour le milieu aquatique :

- Déstabilisation des berges avec une érosion favorisant les surlargeurs du lit mineur et l'envasement.
- Éclairement favorisant le réchauffement des eaux en période d'étiage et le développement excessif des algues filamenteuses, marqueurs de l'eutrophisation des cours d'eau.
- Une baisse de l'hospitalité du milieu pour la faune en général (absence d'abris pour la faune piscicole notamment).
- Perte de qualité paysagère.

Figure 23 : Absence de ripisylve sur l'Arriou du Moulin

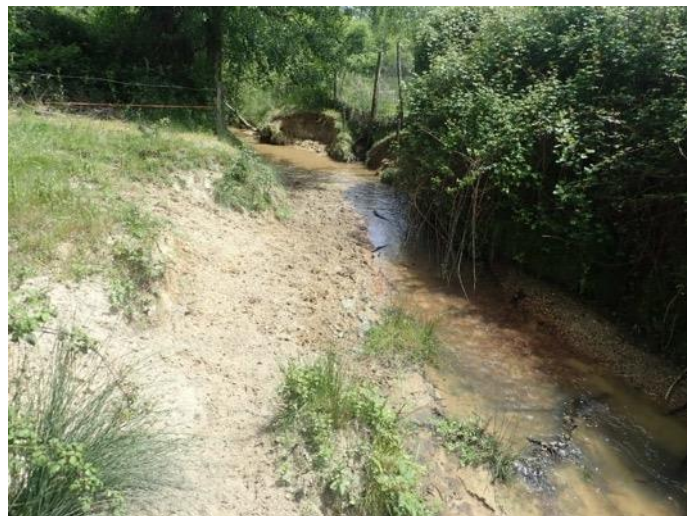
Le piétinement répété altère le fonctionnement des milieux aquatiques en supprimant les strates herbacées en rive notamment (banquettes à hélrophytes).

Figure 25 : Zone de piétinement en l'absence d'abreuvoir et de clôture aménagés

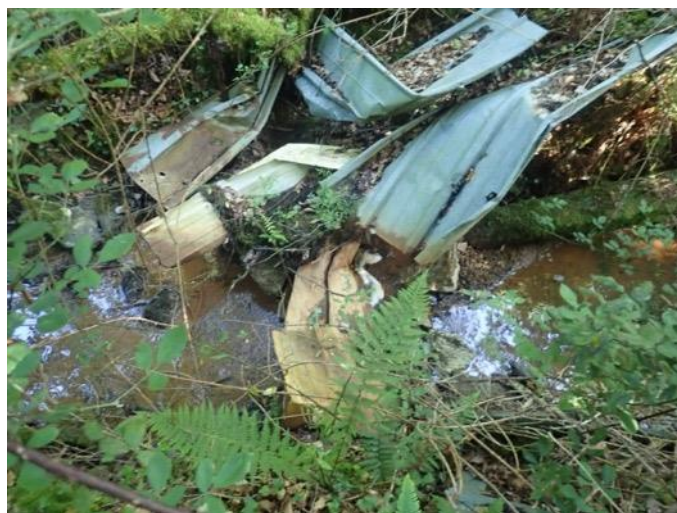
Figure 31 : Déchets métalliques sur le ruisseau de Lataillade

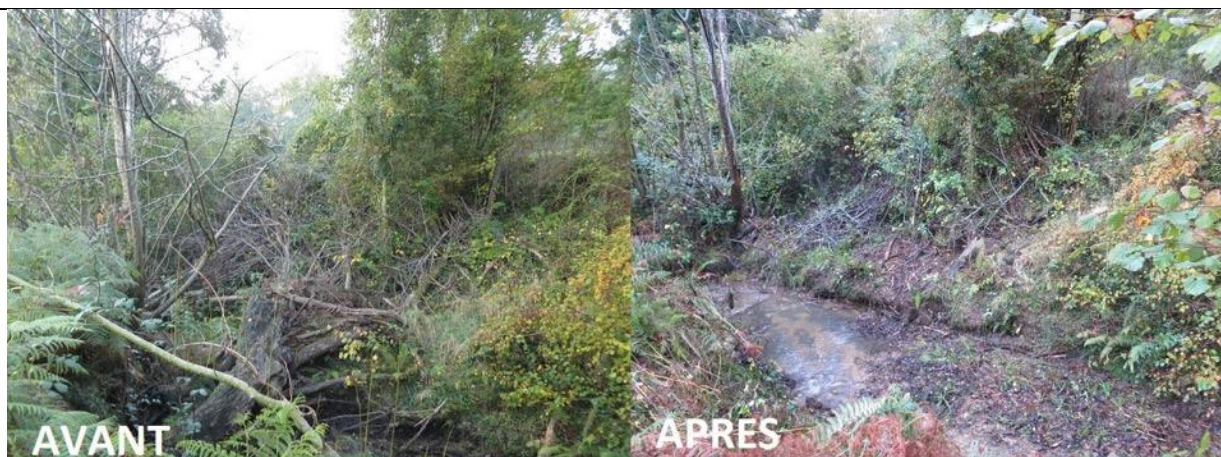
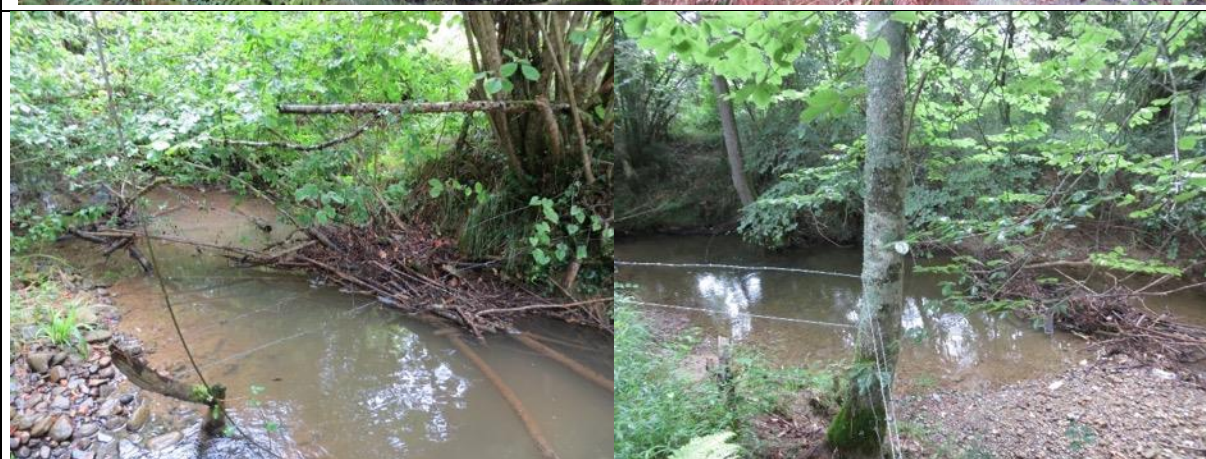
Enlèvement d'embâcles

Embâcles laissés sur place

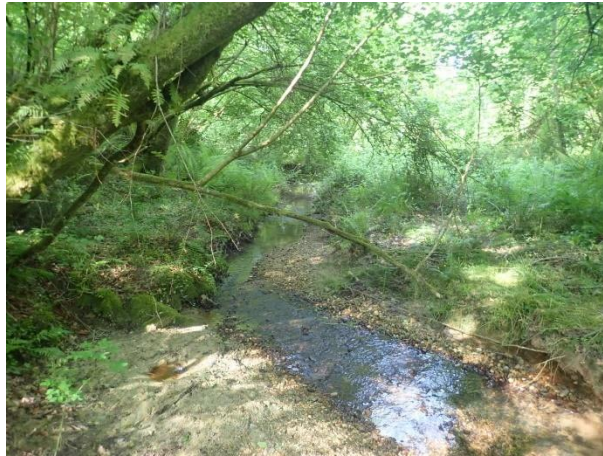
Quelques embâcles sont présents mais ayant une faible hauteur d'eau sur ce tronçon ce n'est pas pénalisant.

*Le lit du Ruisseau de Lataillade sur la tête de bassin versant*

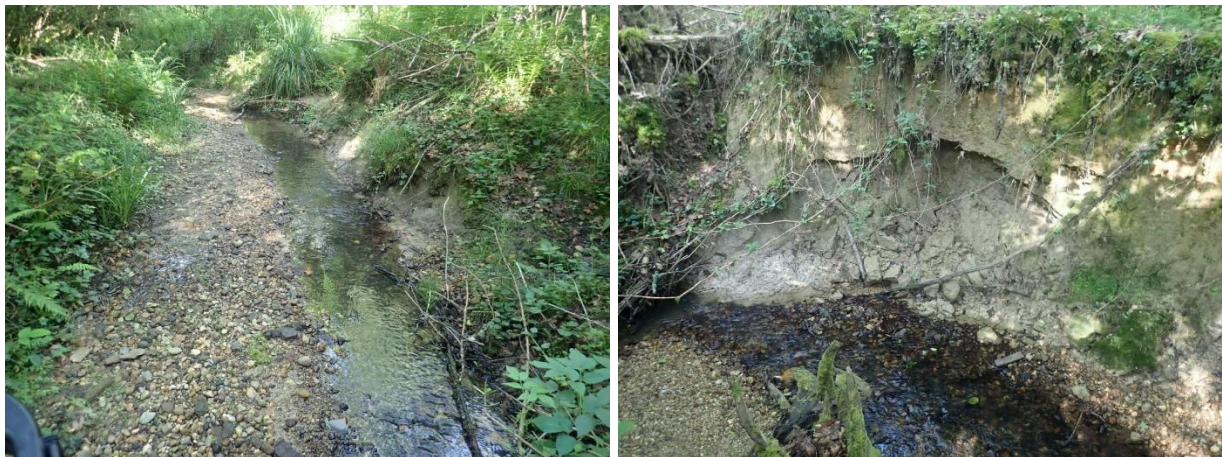
*Les berges caractéristiques de Lataillade et l'encoche d'érosion présente avant la confluence*

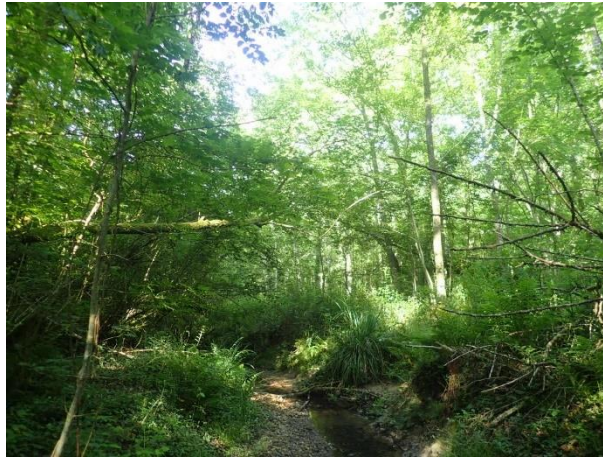
Elle est constituée d'alignements d'aulnes, de chêne et de quelques frênes. Concernant les espèces buissonnantes l'aubépine, le houx, le fragon et les ronces sont les plus présentes. Les ronces envahissent le lit ponctuellement. On note, la présence de beaucoup de tronc en travers du lit.

La ripisylve est dans un état moyen.

*La ripisylve caractéristique de Lataillade traversant les boisements*

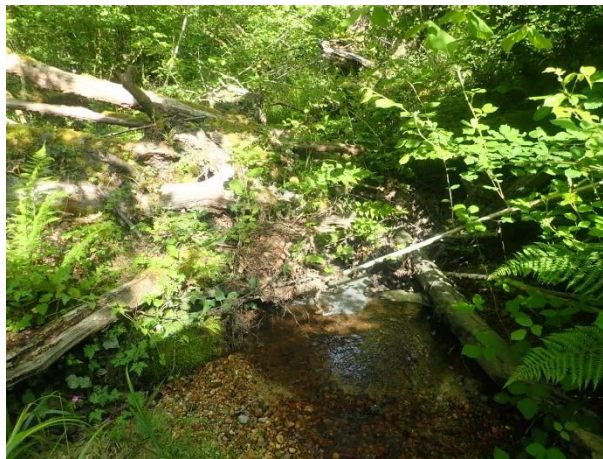
*Embâcle présent dans les boisements*

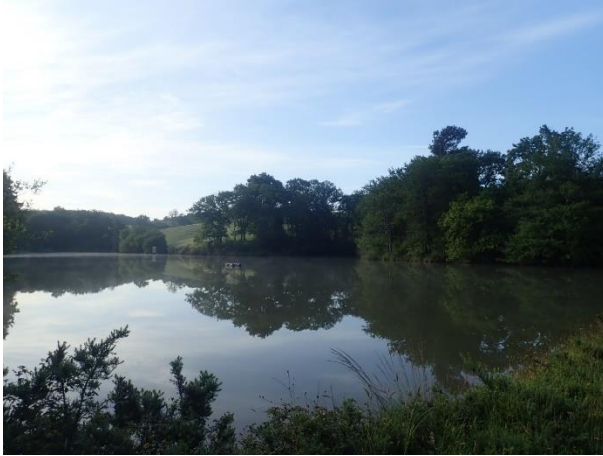
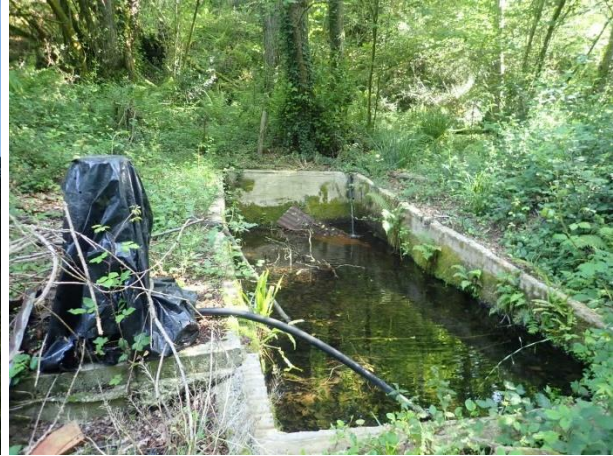
Étang (OH LAT 01) en amont du ruisseau et rétention d'eau en béton sur la rive droite

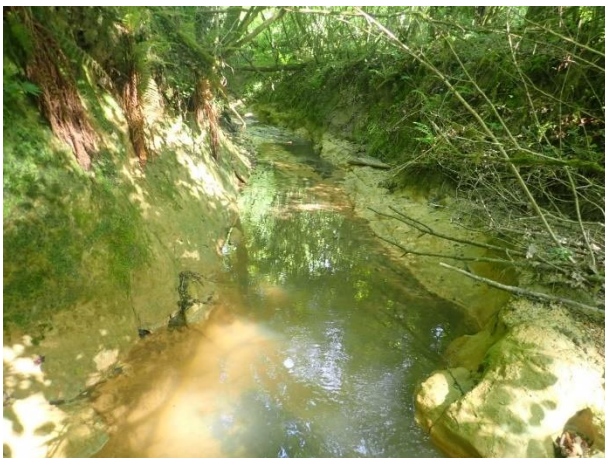
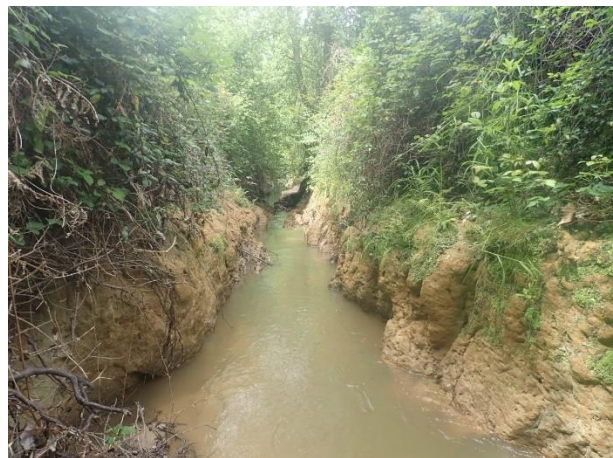
*Incision présente juste derrière la confluence avec l'affluent et au Sud du lieu-dit le Moulin de Pomiro*

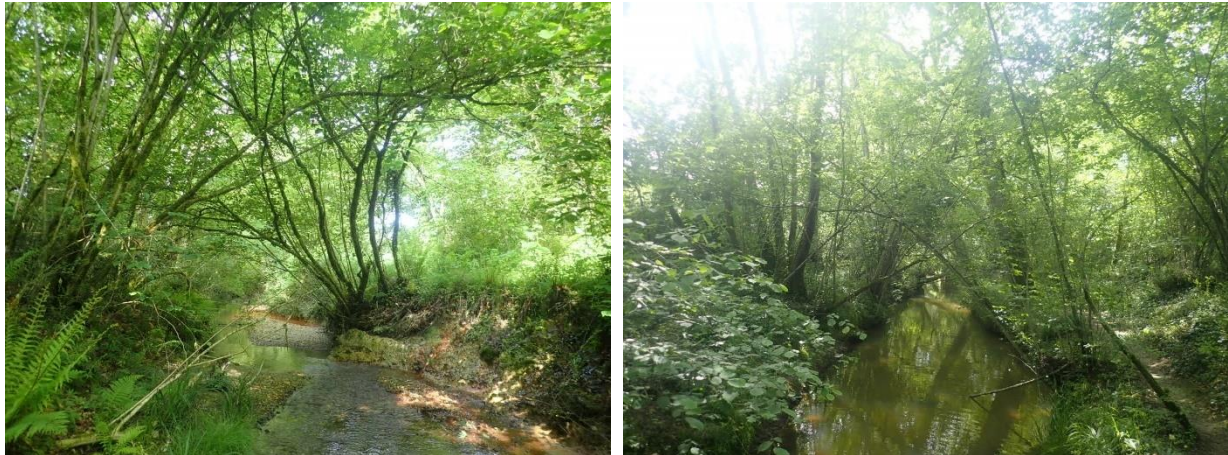
La ripisylve est globalement en bon état sur ce tronçon malgré quelques manquements.

*La ripisylve du Ruisseau de Lataillade au Sud de Haudubicq et au Sud de Lacaze*

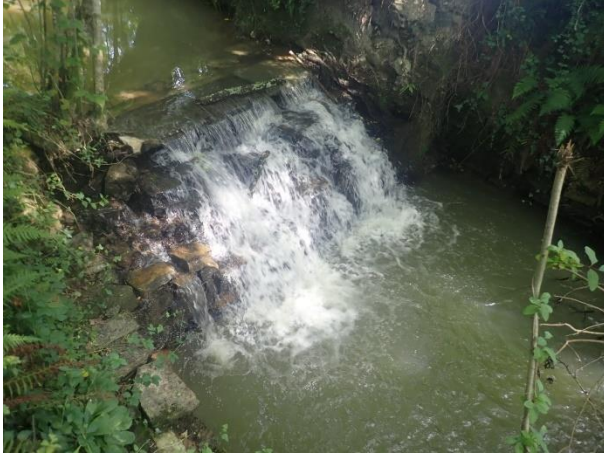
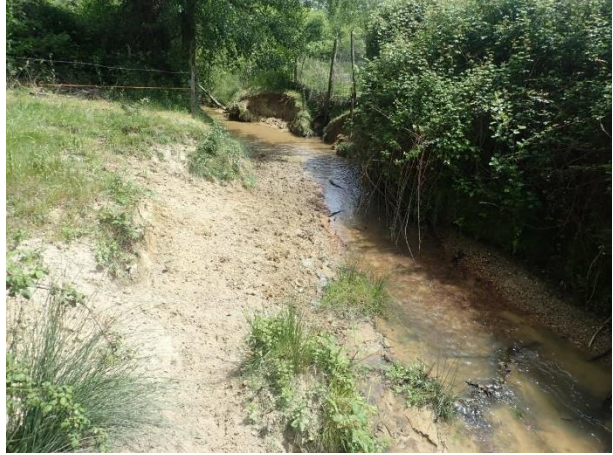
- A proximité direct avec le passage à gué au niveau du chemin menant à la ferme au nord entre les lieux-dits Seigne et Sarramagna ;
- Au niveau des deux prairies pâturées au Sud du lieu-dit Berart sur de long linéaire 70 ml et 100 ml.

*Seuil en pierre du Sud de Lacaze (OH LAT 06) et zone d'abreuvement direct des bovins au Sud de Berart*

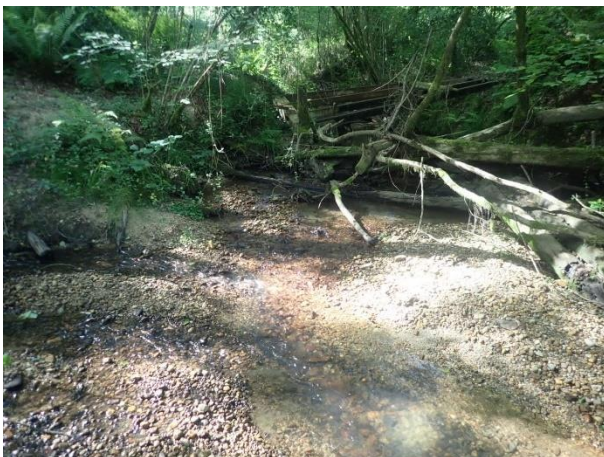
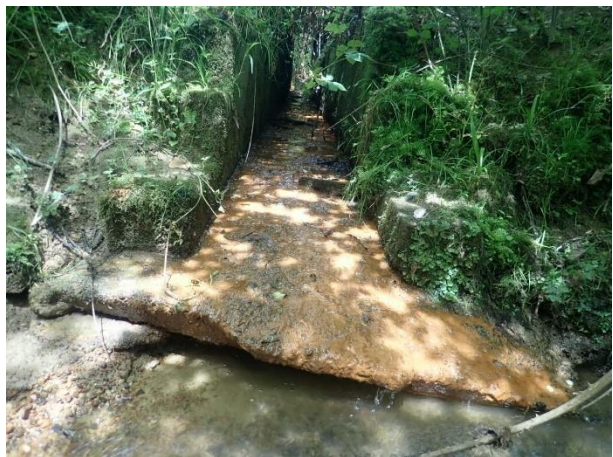
Plusieurs petits étangs sont les sources de nombreux affluents de Lataillade, certains d'entre eux sont connecté en direct par un trop plein et d'autres non. Seul le second étang au Sud du Moulin de Pomiro est connecté via un canal en béton de trop plein en aval. Le plus en amont et le plus en aval ne sont à priori non connecté. Pour l'étang le plus en aval, c'est mieux ainsi car il est envahi de Myriophylle du Brésil, classé Espèce Exotique Envahissante.

*Zone de confluence avec le ruisseau Hontarede et canal en béton pour le trop plein du second étang au Sud du Moulin de Pomiro*

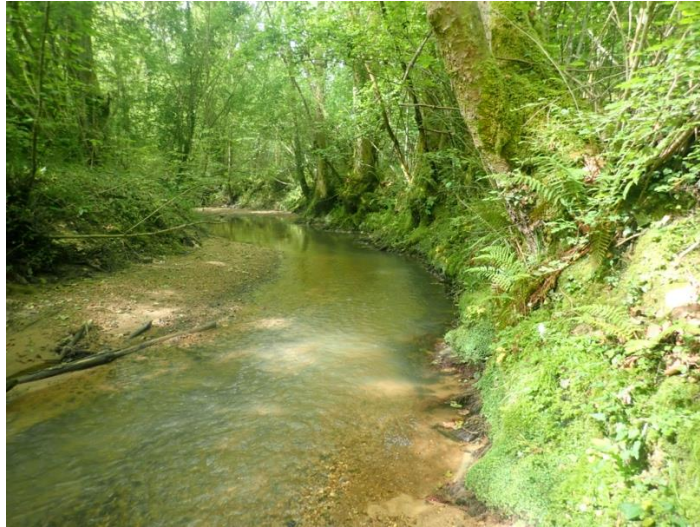
De nombreux embâcles sont présents sur tout le cours compte tenu de l'incision du lit ayant entraîné le versement des arbres. Ils ne sont cependant pas problématiques compte tenu de l'absence d'enjeux de protection sur le tronçon.

*Ruisseau de Lataillade en amont du moulin de Camblat (OH LAT 09)*

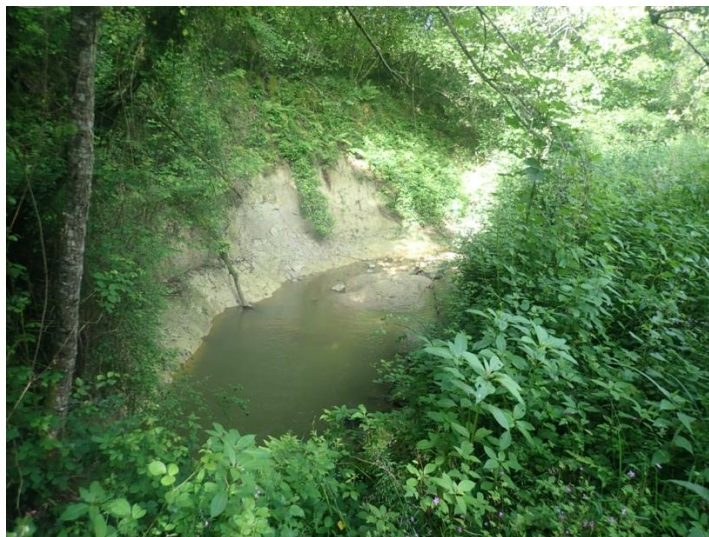
Elles sont abruptes et hautes compte tenu de l'incision du lit..

*Les berges du ruisseau de Lataillade au niveau du moulin de St Alaudy (OH LAT 07)*

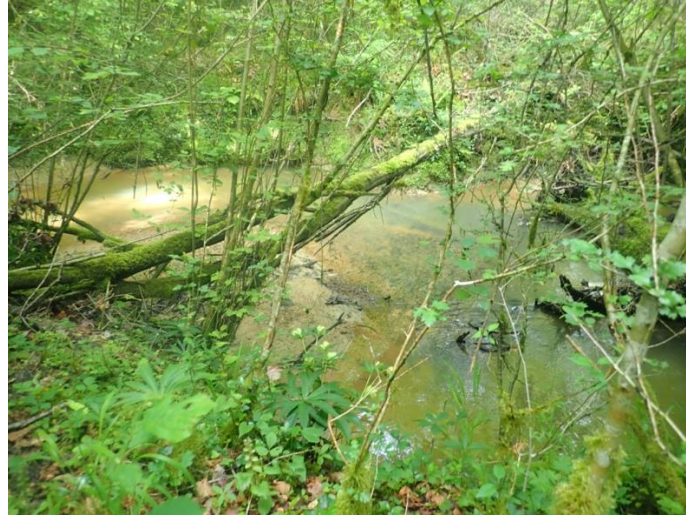
La ripisylve est dans un état moyen. Plusieurs arbres et branches sont en travers gérant des embâcles dans le cours d'eau. Compte tenu de l'occupation des sols très boisée, son entretien n'est pas une priorité.

*La ripisylve du ruisseau de Lataillade en amont du moulin de Camblat (OH LAT 09)*

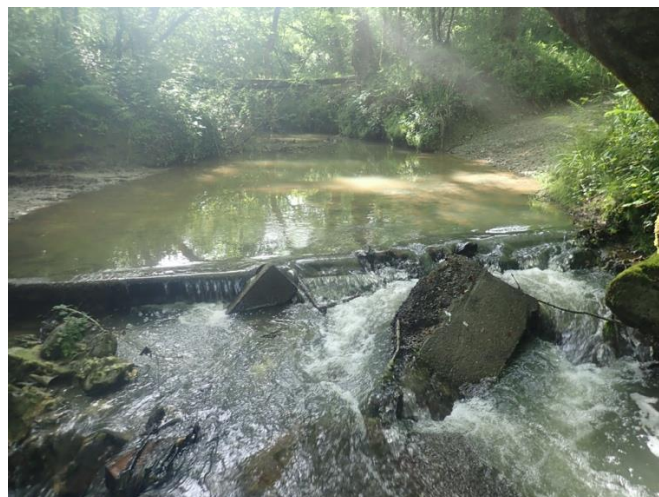
*Passage à gué en aval du moulin de St Alaudy (OH LAT 08)*

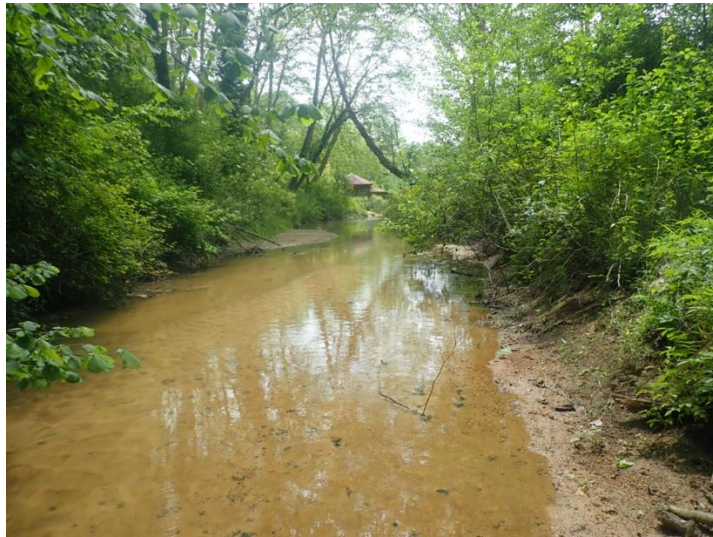
Plusieurs embâcles de gros volumes sont présents en raison de l'incision du lit et des contraintes hydrauliques fortes en crue au regard des érosions présentes le long du sentier de randonnée. De nombreux arbres sont en travers du lit retenant ainsi le bois dérivant. Ces embâcles constituent pour certaines des barrages importants aggravant les érosions latérales sur les berges. Une passerelle a été emportée suite aux crues. Une autre est encore en place.

*Ruisseau de Lataillade au niveau de Séguinada*

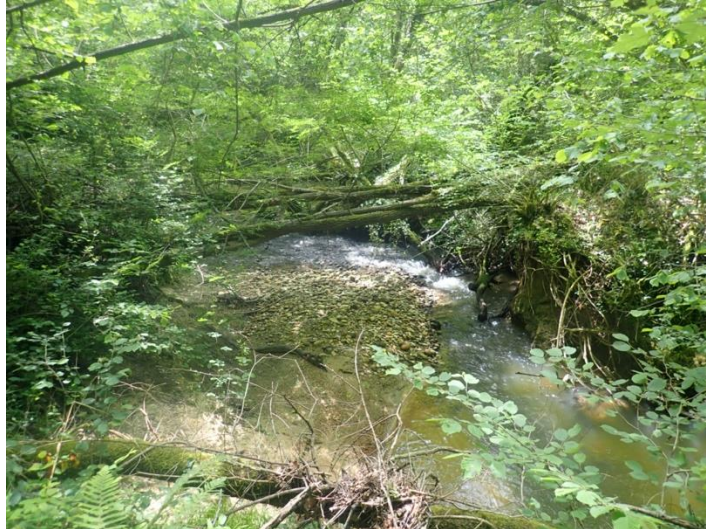
La ripisylve est en état moyen. De très nombreux arbres sont en travers gérant des embâcles dans le cours d'eau.

*Arbres en travers en aval du moulin de Duboscq*

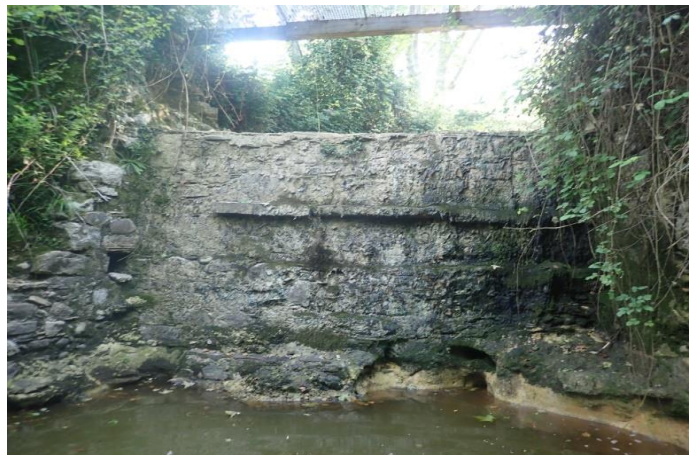
La continuité écologique est altérée par les ouvrages du moulin de Segnada (OH LAT 11) qui sont infranchissables par les poissons et bloquent le transport sédimentaire comme le montre le fort ensablement en amont des ouvrages.

*Déversoir du moulin de Segnada (OH LAT 11)*

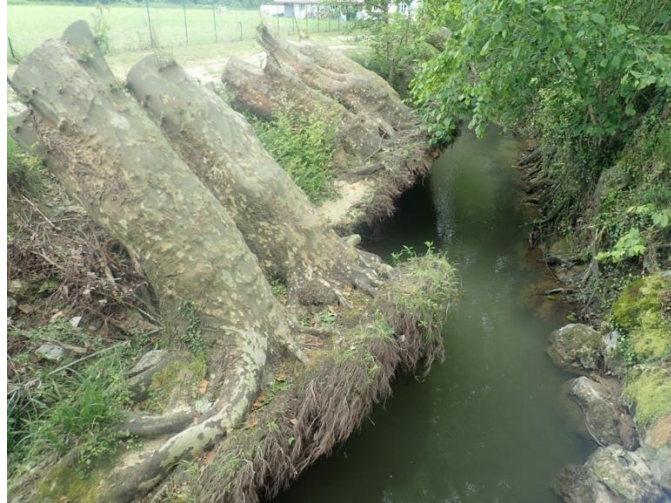
L'impact des crues a totalement détruit la berge au niveau de la Nassette, dégradant également le pont et faisant tomber les platanes en rive droite côté propriété.

De gros platanes ont été déracinés au niveau de la Nassette emportant la berge.

*Platanes déracinés au niveau de la Nassette*

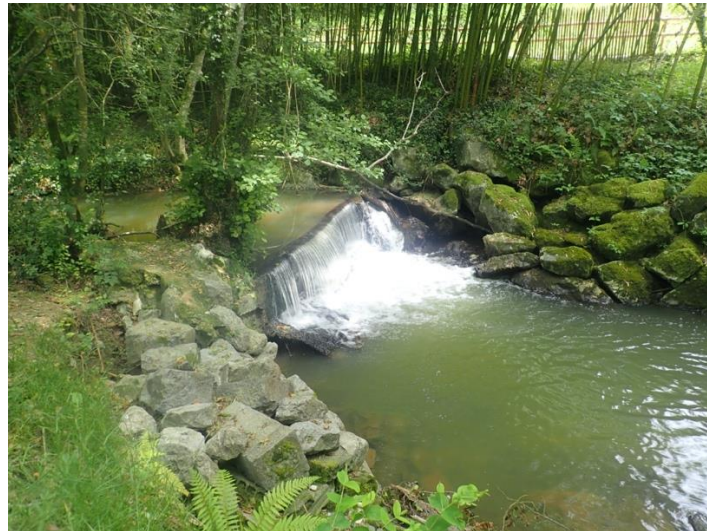
La continuité écologique est altérée par le seuil de Cassiet (OH LAT 12) qui est infranchissable par les poissons et bloque le transport sédimentaire en raison de sa position fixe et de la hauteur de chute de 1 m.

*Seuil de Cassiet (OH LAT 12)*

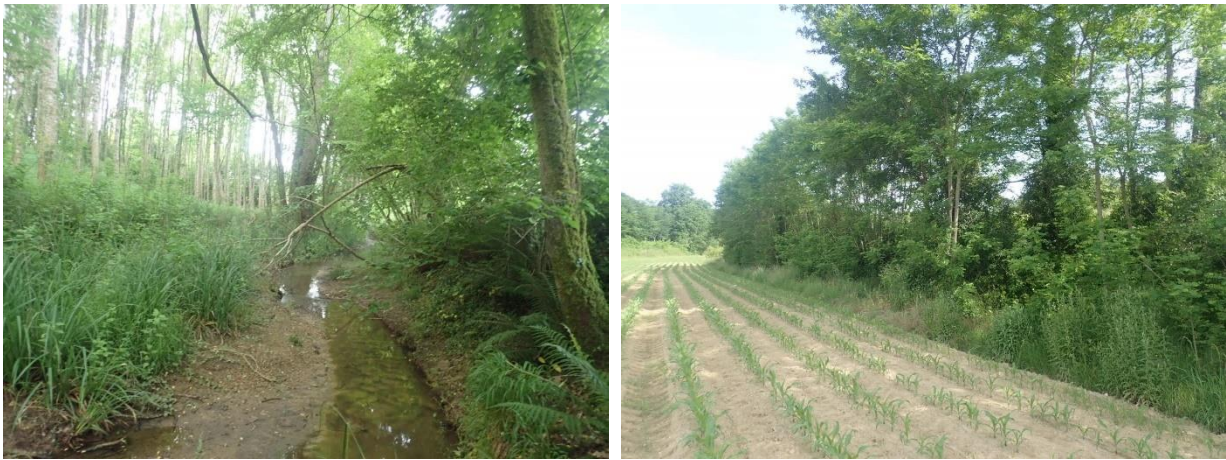
Le lit du quatrième sous-affluent est envahi de végétation ce qui à terme peut finir par le combler.

*La ripisylve caractéristique du Saubagnac au Nord du lieu-dit Lahoun et sur le quatrième sous-affluent*

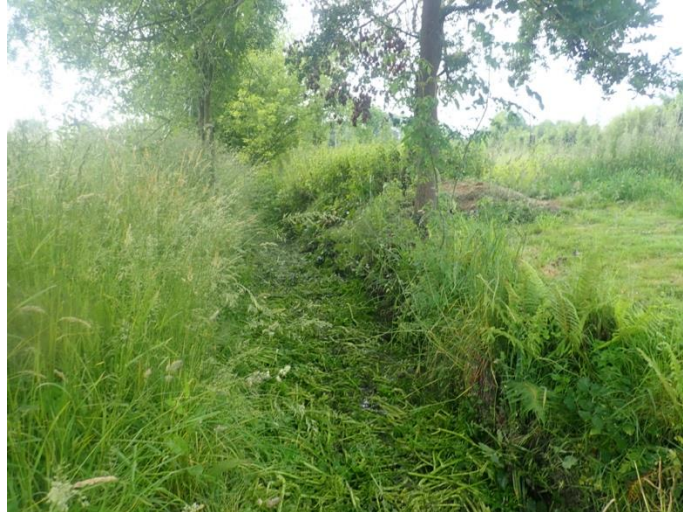
La végétation aquatique est constituée par du faux cresson recouvrant totalement la largeur du lit le long de la zone pavillonnaire. Des roseaux sont également envahissants dans tout le cours d'eau au niveau de la zone pavillonnaire.

*Lit envahi par le faux cresson*

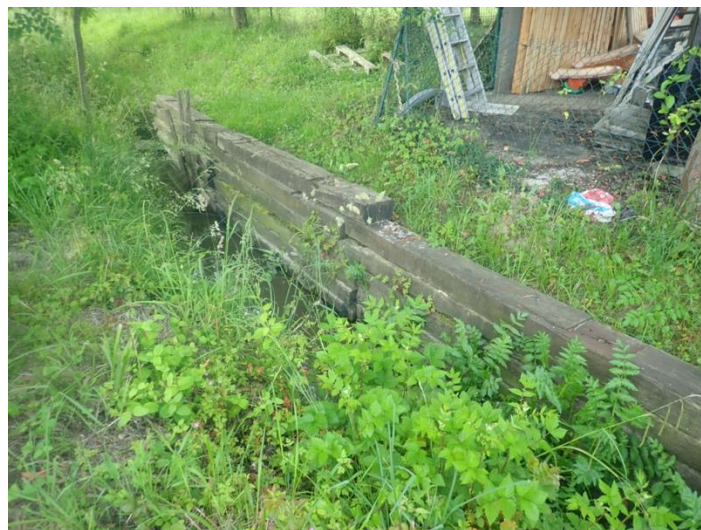
Des protections en traverse SNCF sont présentes en rive gauche le long de la propriété La Glacière.

*Protection de berge en traverses SNCF (La Glacière)*
