## ÉTUDE DU PLAN PLURIANNUEL DE GESTION DES AFFLUENTS DU GAVE DE PAU AVAL

**Dossier de demande de DIG et de déclaration loi sur l'eau**

E210507

Arnières sur Iton, le 7 mars 2024

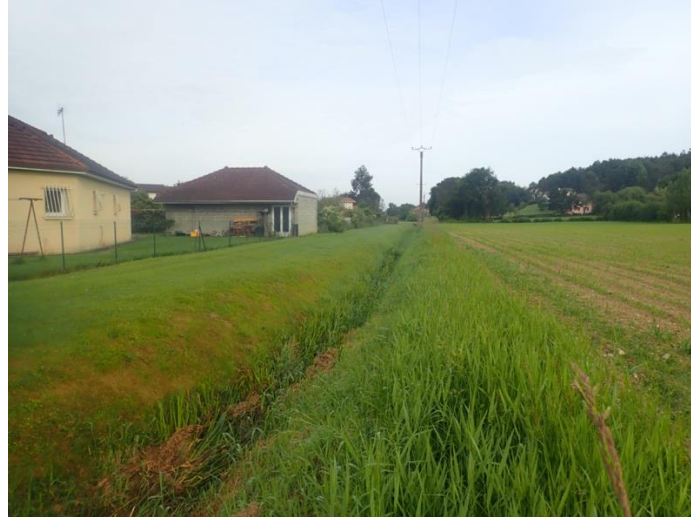
La ripisylve est quasiment absente sur le tronçon à l'exception de la partie médiane du tronçon où elle est discontinue. Elle est constituée d'alignements d'aulnes, de frênes, de saules et plus localement de platanes. Elle est alors en bon état global.

*Absence de ripisylve au niveau de Cassou*

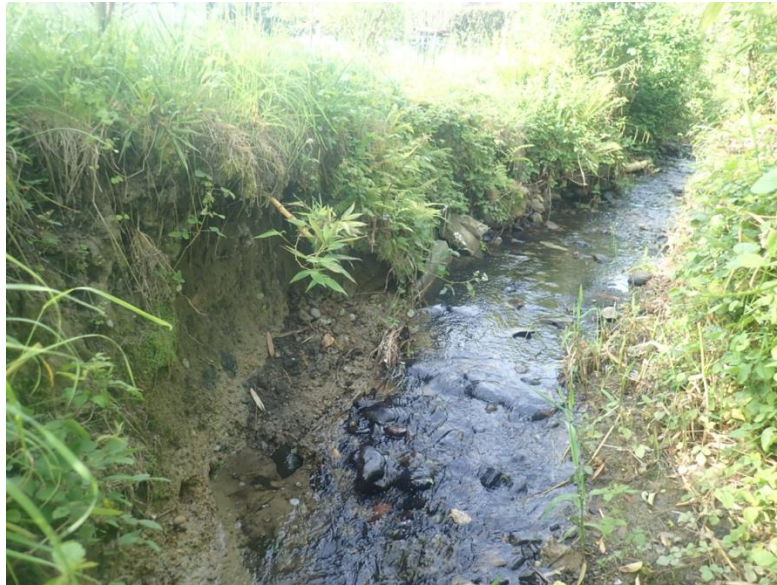
*Lit montrant des traces d'incision en aval de Baron*

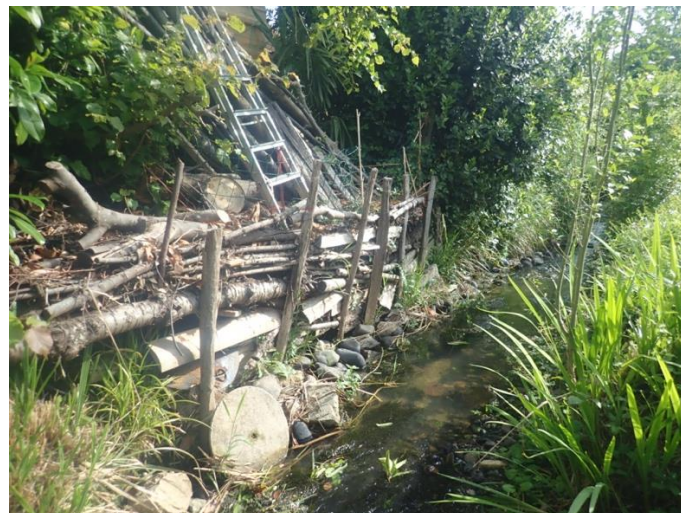
Les érosions de berges sont nombreuses, traduisant des contraintes hydrauliques fortes en crue, avec des apports ruisselés importants.

Au niveau du passage sous la route du 8 mai, la berge s'est effondrée avec risque de formation d'embâcles.

*Protection de berge en pieux, rondins et tôles*

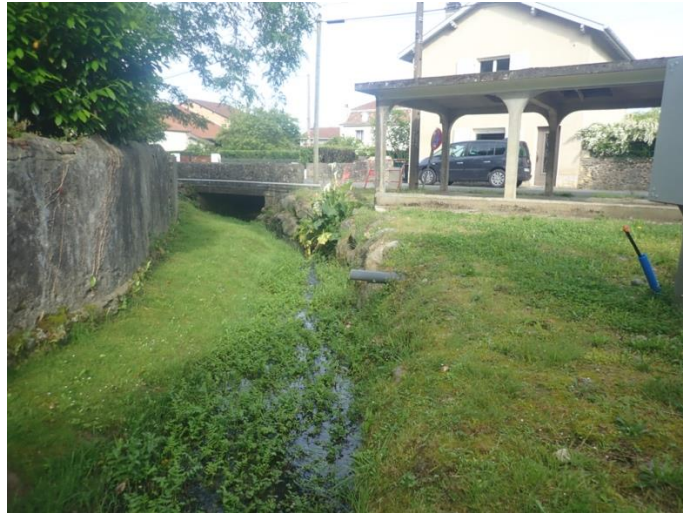
La ripisylve est globalement absente sur le tronçon dans la traversée du bourg, voir discontinue au niveau de certaines propriétés riveraines. Elle est alors constituée d'alignements de noisetiers, d'aubépines entre autres. Elle est alors en bon état global.

*Absence de ripisylve dans la traversée du bourg*

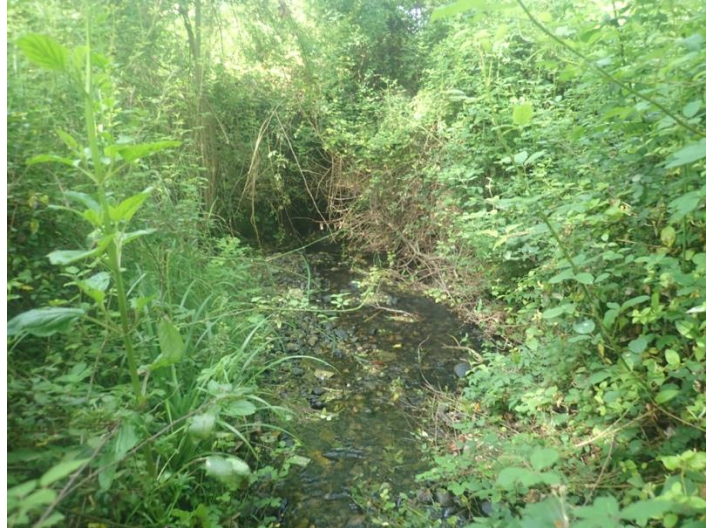
Quelques embâcles sont présents sur le tronçon, de faible volume, résultant de l'absence d'entretien de la végétation à ce niveau.

*Lit du Saubagnac au niveau de Larrouitis*

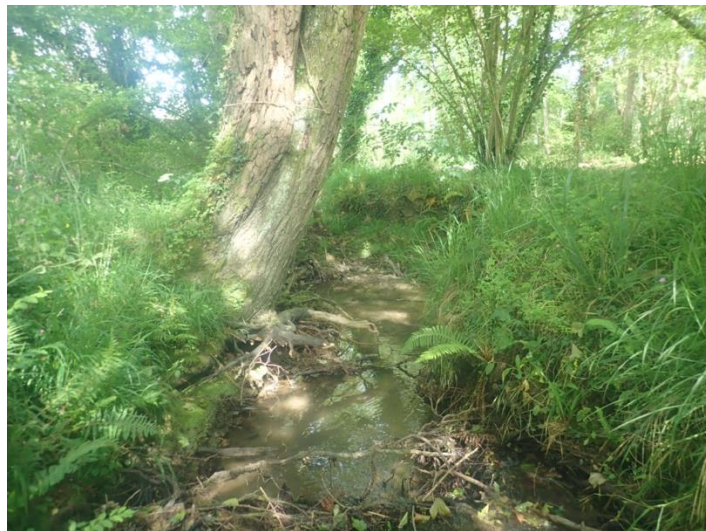
*Berges au niveau de la confluence avec le ruisseau de Lataillade*

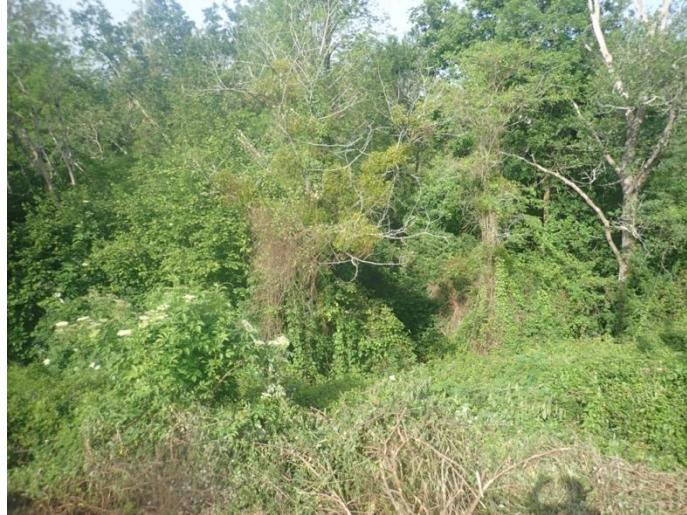
La ripisylve est continue sur le tronçon. Elle est dense et impénétrable en amont de la voie SNCF. Elle n'est pas entretenue à ce niveau, ce qui favorise la formation d'amas de bois mort.

*Cours d'eau impénétrable au niveau de la voie SNCF*

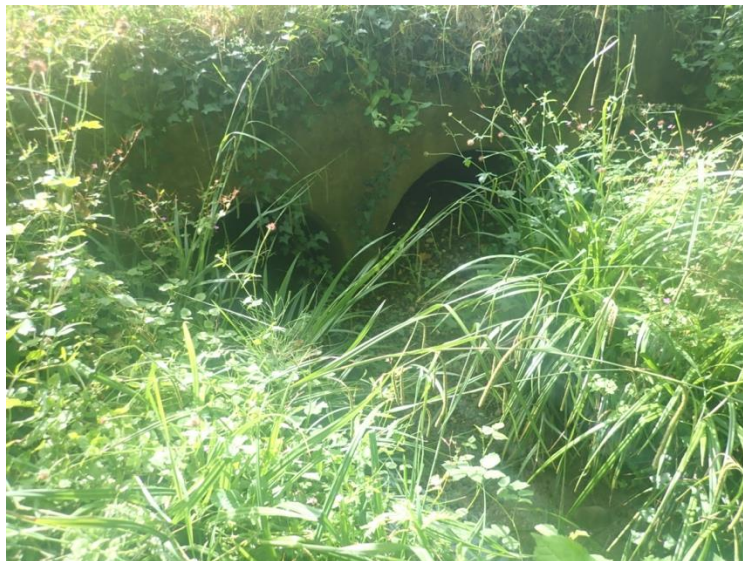
A noter cependant l'engravement partiel d'une buse du passage busé du pont de Cassiet en amont de la confluence avec le cours de Lataillade.

*Passage busé partiellement engravé au niveau de Cassiet*

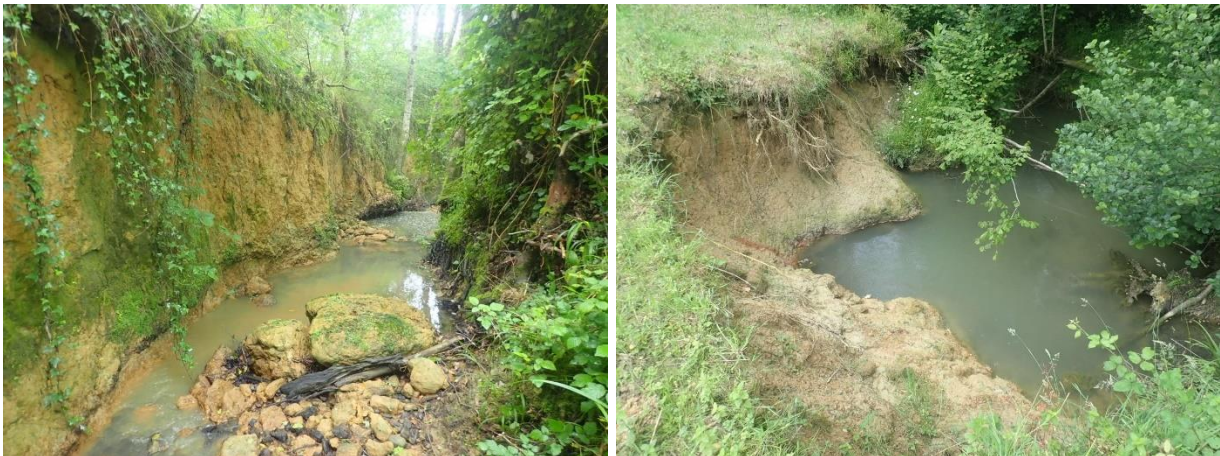
La hauteur des berges est variable sur l'ensemble du tronçon. De l'amont du tronçon jusqu'au premier étang elle est de 2 à 4 m. Au niveau de l'étang et de la zone humide (mare), il y a une forte incision du lit qui provoque une élévation de la hauteur de berges à 5 m en rive droite et de 1 à 3 m en rive gauche. Après la zone humide, la hauteur diminue de 1 à 3 m sur les deux rives jusqu'à ce que le cours d'eau contourne la prairie par l'Ouest. Du niveau où le cours d'eau contourne la prairie, jusqu'au niveau du lieu-dit Peyré la hauteur de berge est de 3 à 5 m. Du lieu-dit Peyré jusqu'au virage à l'Ouest du lieu-dit Lupuyo, elle est de 2 à 4 m. Ensuite, de ce virage jusqu'à 50 m en aval de la mare la hauteur est de 4 à 5 m. Enfin pour le reste du tronçon elles sont d'environ 2 m de hauteur. Elles sont relativement abruptes avec quelques zones en pente douce.

*Incision présente au niveau de l'étang sur l'amont et encoche d'érosion présente sur la fin de la prairie avant la confluence avec le Ruisseau de Lassebas*

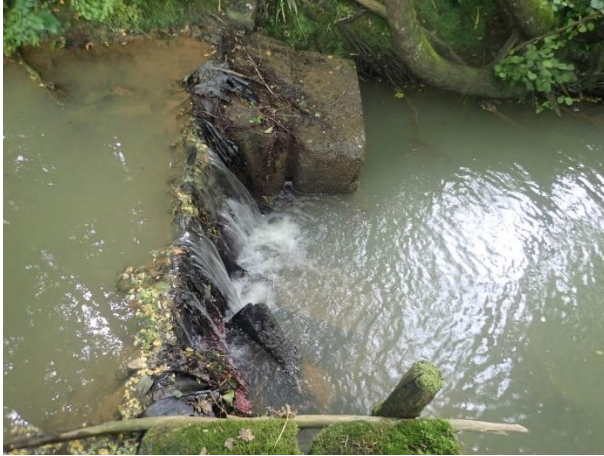
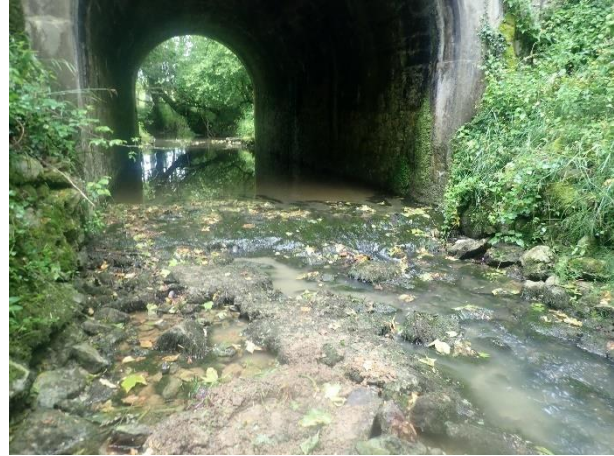
- OH MA 03 : Pont de la D817 au Nord du lieu-dit le Pont de Peyre (chute de 30 cm).

*Seuil (OH MA 01) au Sud du lieu-dit Belin et pont de la D817 (OH MA 03) au Nord du lieu-dit le Pont de Peyre*

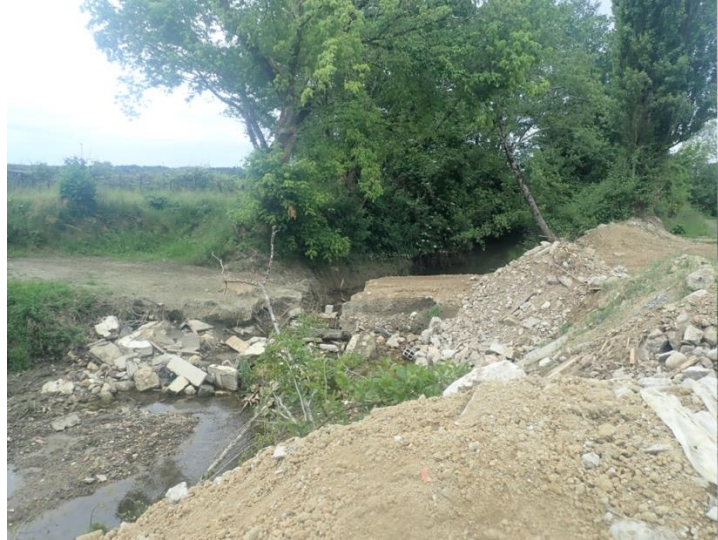
Un embâcle constitue un barrage en aval de la D817 au niveau du boisement alluvial, ce qui peut entraîner des désordres au niveau des berges.

*Gravats barrant le cours d'eau*

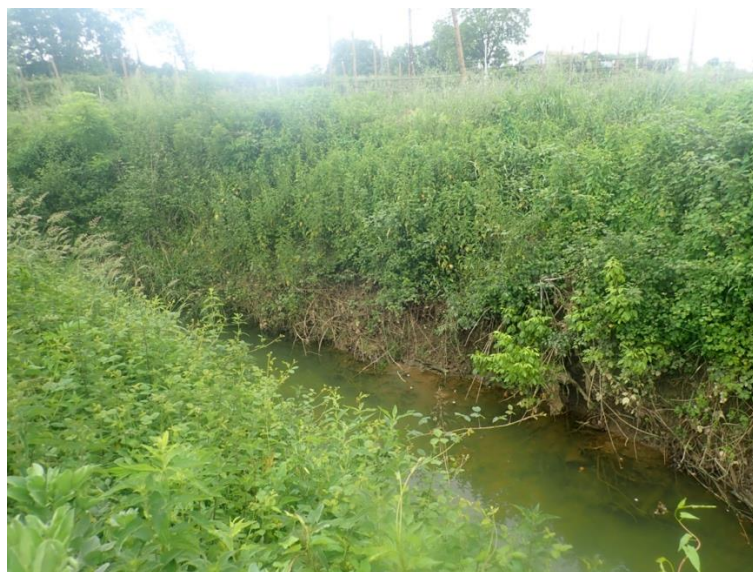
Au niveau de la zone de remblais, les berges sont déstructurées et meubles.

*Berges verticales, à la végétation rudérale*

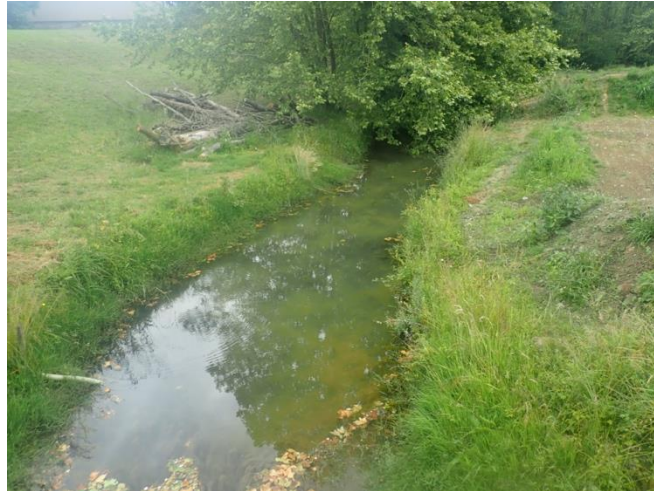
Dans la traversée du verger, la ripisylve est plutôt absente où très ponctuelle. Les berges sont relativement embroussaillées au niveau du Pont de Peyre.

*Ripisylve discontinue au Pont de Peyre*

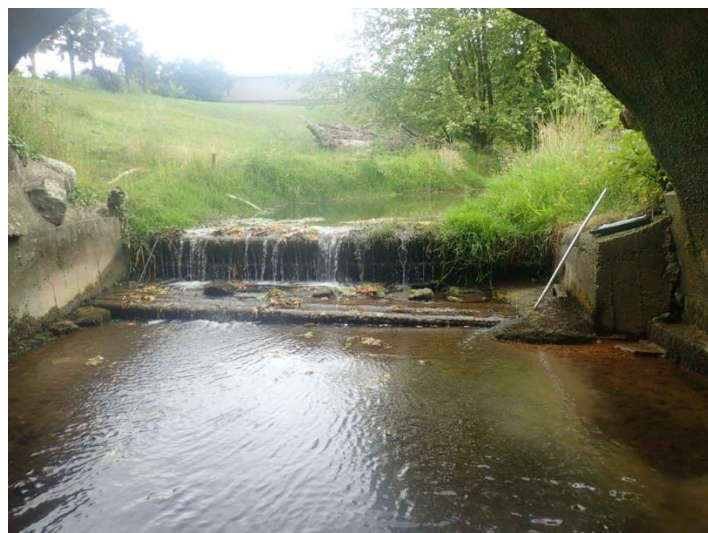
La continuité écologique est mauvaise sur le tronçon. Le seuil en amont du Pont de Peyre (OH MA 04) bloque le passage des poissons et empêche le transport solide de s'effectuer correctement.

*Seuil problématique au Pont de Peyre (OH MA 04)*

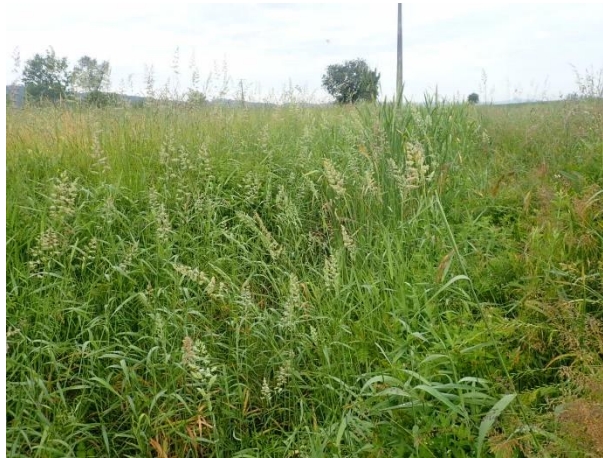
On note que l'ensemble du lit est envahi de végétation aquatique notamment des phragmites, dactyle, iris, carex, lentille d'eau et algues par endroit.

*Le lit de l'Arriou de Peyré entre l'étang et la carrière à l'Ouest du lieu-dit Lalanne*

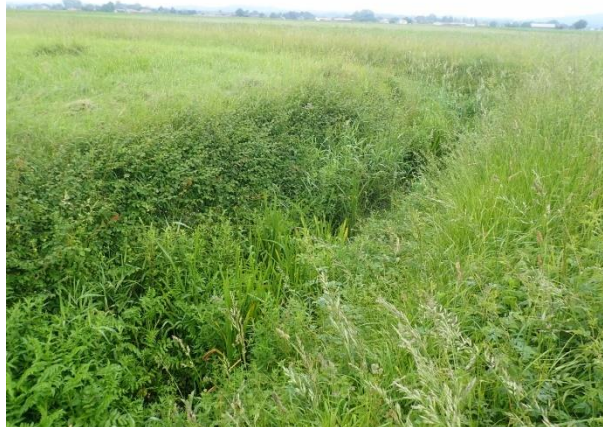
Tout le long de ce tronçon les berges sont naturelles mais totalement artificielle du point de vue de la forme en « v ».

*Les berges caractéristiques de l'Arriou de Peyré*

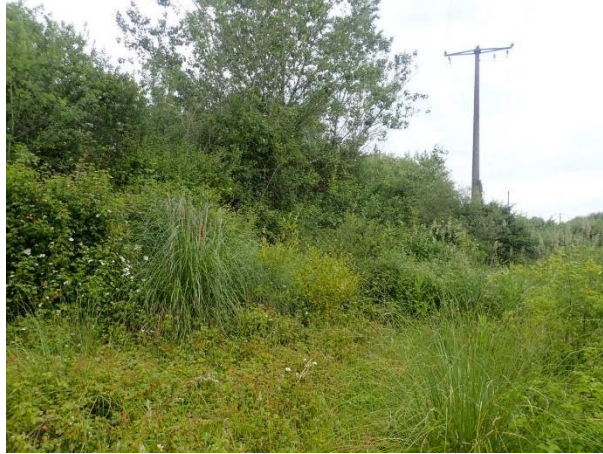
La ripisylve est globalement peu entretenue.

*La ripisylve présente au début de ce tronçon*

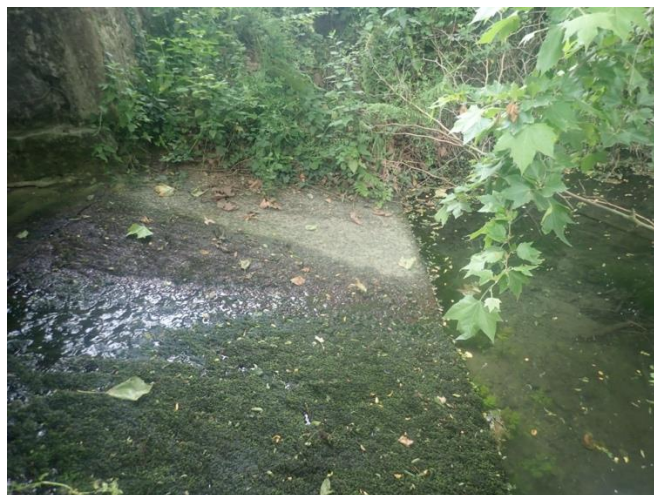
Le lit et les passages busés assurent un bon fonctionnement hydraulique mais étant donné qu'il est envahi par la végétation la continuité sédimentaire ne s'effectue pas ce qui provoque un comblement rapide du lit mineur. On note également des passages busés obstrués par la végétation.

*Ouvrage bloquant au niveau du franchissement de la D22 (OH PE 01)*

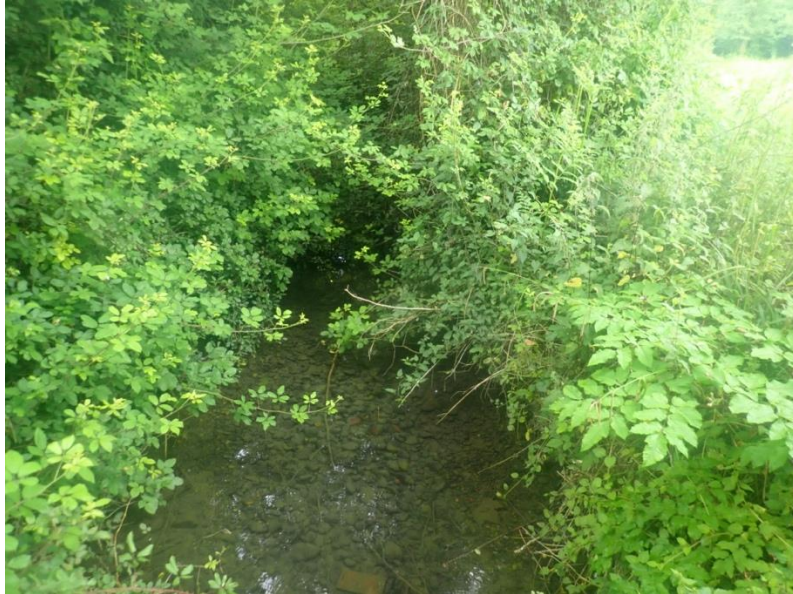
Une forte incision du lit est observée au niveau de la défluence des deux bras. La dalle argileuse est mise à nu à ce niveau.

*Cours d'eau avant défluence des deux bras*

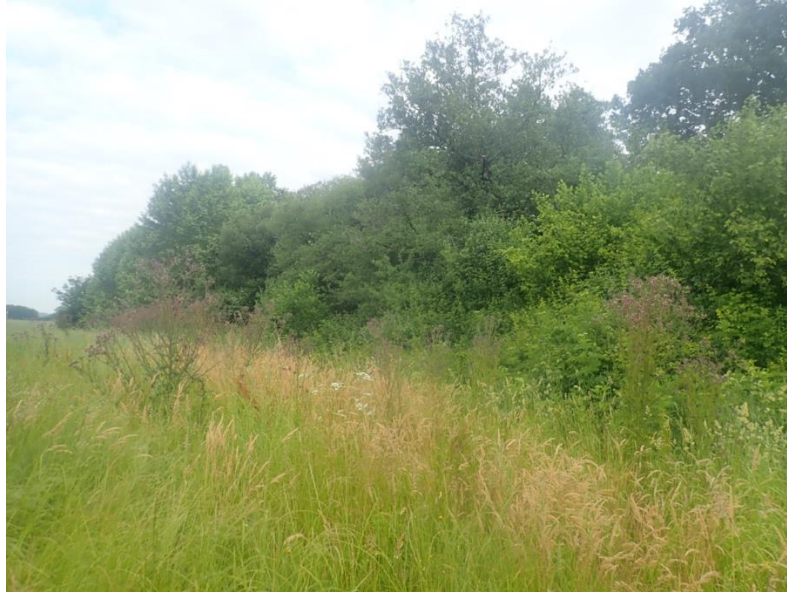
Les berges sont généralement embroussaillées.

*Ripisylve dense, impénétrable en bordure de la D22*

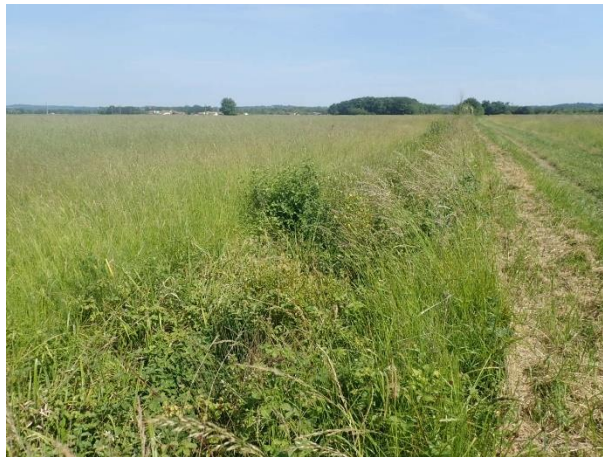
On note que l'ensemble du lit est envahi de végétation notamment des phragmites, dactyle, carex et ronces.

*Le lit du ruisseau de Sarraillé sur l'amont du tronçon*

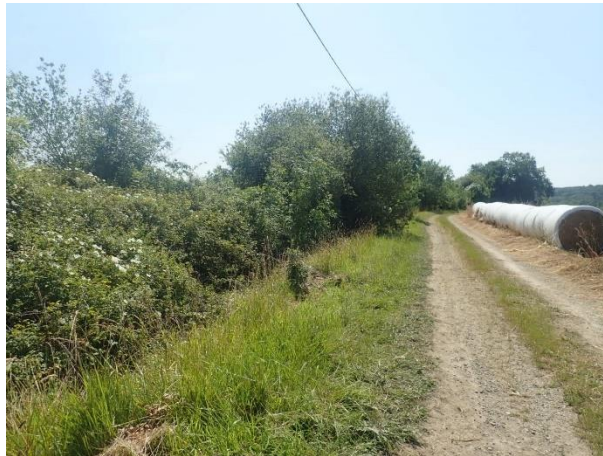
Le passage sur le terrain a permis de mettre en évidence la présence d'une Espèce Exotique Envahissante : le Laurier-cerise en rive droite sur la fin du tronçon.

La ripisylve est globalement en état moyen sur ce tronçon.

*La ripisylve du Ruisseau de Sarraillé sur la dernière partie de ce tronçon avant la ferme*

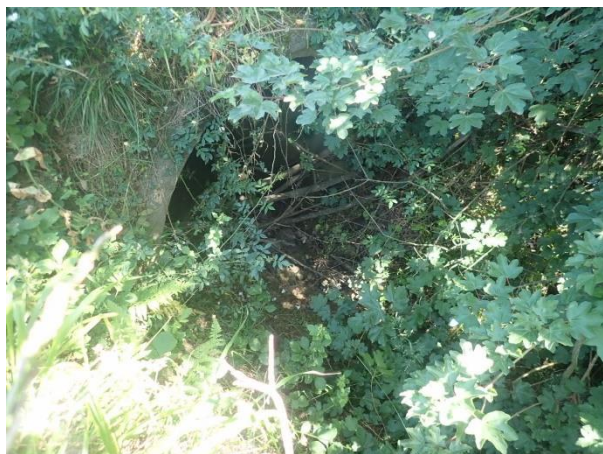
La continuité écologique est altérée par le caractère temporaire du cours d'eau. Le fonctionnement hydraulique est gêné pas la végétation aquatique envahissante. On note des passages busés obstrués par la végétation.

*Buse légèrement obstruée par la végétation et quelques branches*

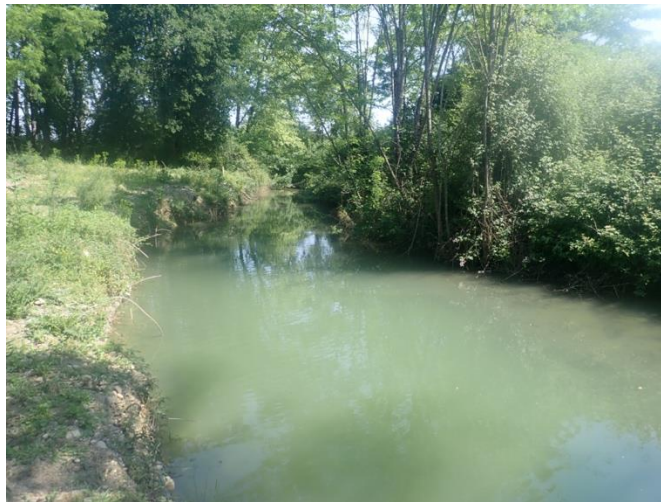
*Cours sur-creusé en bordure des carrières*

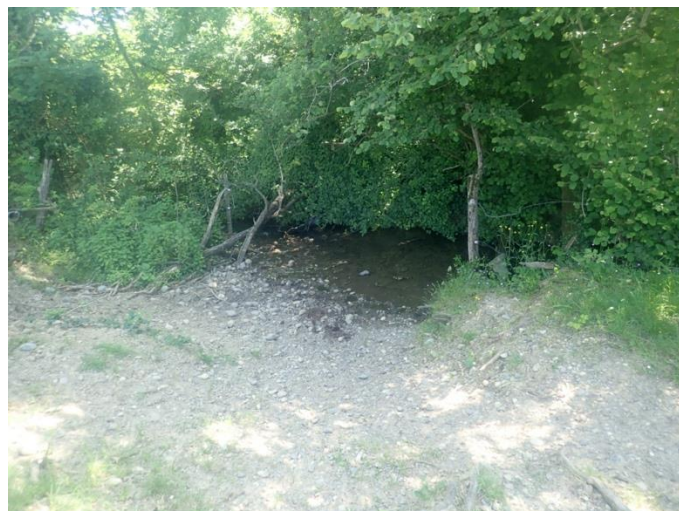
On note la présence d'un abreuvoir sauvage au niveau de Goueytes.

*Abreuvoir non aménagé à Goueytes.*

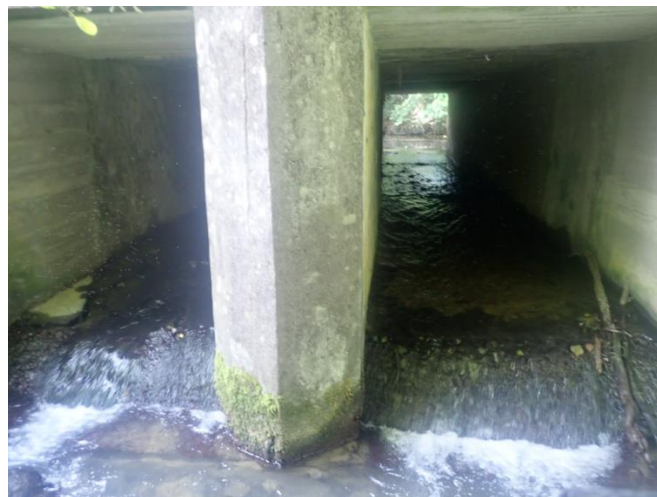
La continuité écologique est mauvaise sur le tronçon en raison de la présence du radier du pont de la D22 (OH SAR 01) qui est infranchissable par les poissons et qui bloque le transport solide.

La hauteur de chute de 0,4 m associée à la longueur du radier béton de 10 m avec une lame d'eau très faibles perturbent la continuité écologique.

*Radier du pont de la D22 (OH SAR 01) perturbant la continuité écologique*

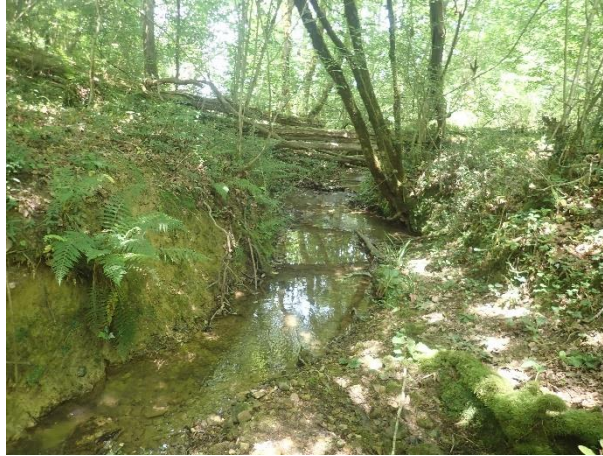
On note une forte trace d'érosion avant la sortie du boisement. Le cours d'eau comporte de faible méandre sur ce tronçon.

*Les différents profils de berges présentes sur l'Arriou du Moulin et trace d'érosion de la roche mère*

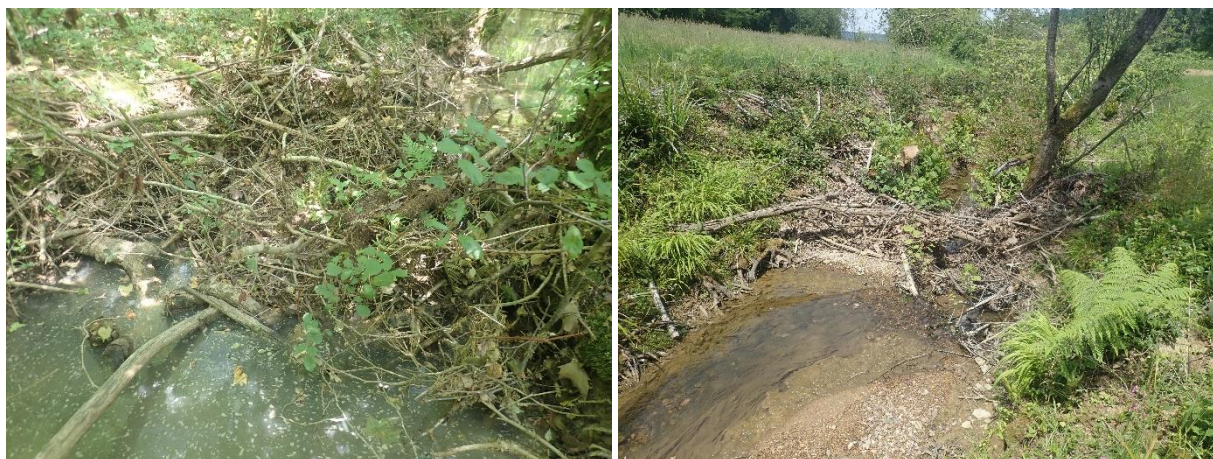
On note, des embâcles dans la partie boisée et à la sortie de celle-ci. Deux d'entre eux sont problématique car il bloque les écoulements. Le premier est juste après le passage de pont, entre les lieux-dits Turonet et les Basses. Le second est à la sortie du boisement, il y en a un autre juste avant dans le boisement.

*Premier embâcle et second embâcle problématique sur l'Arriou du Moulin*

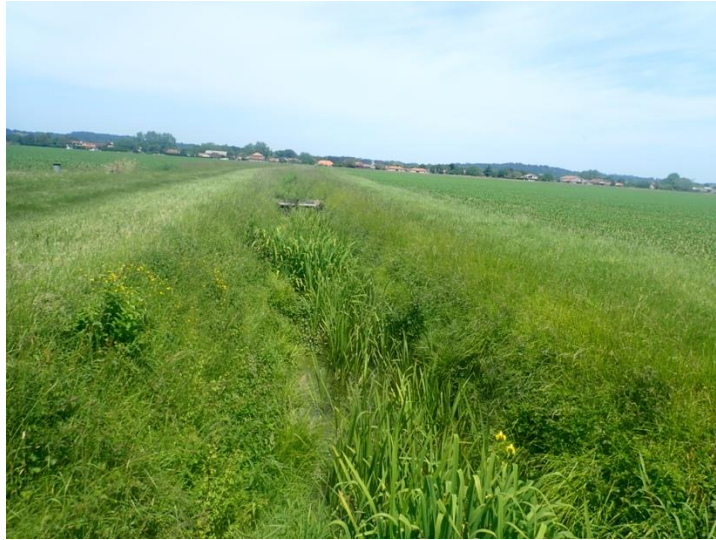
*Cours d'eau recalibré envahi de végétation*

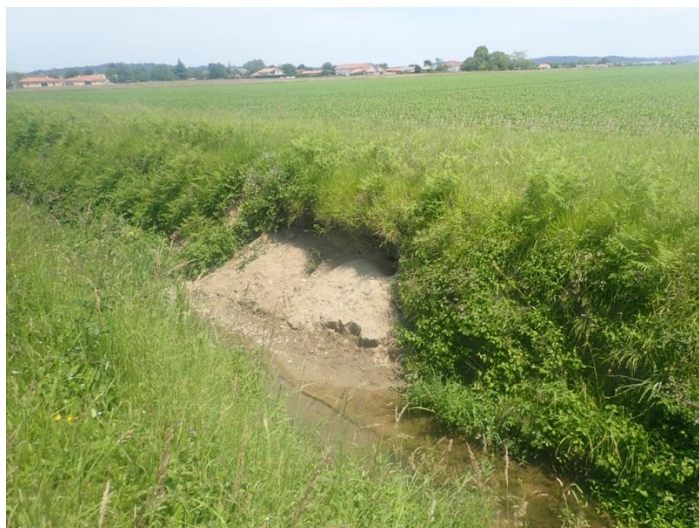
*Berge effondrée au niveau d'un trou de ragondin*

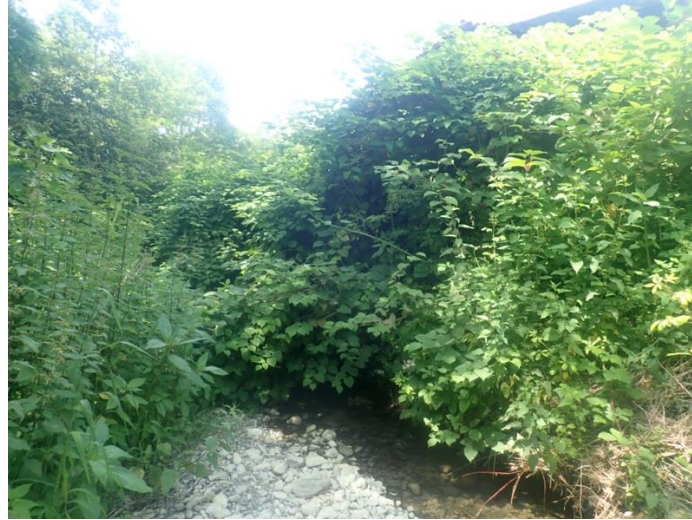
Un foyer de Renouée du Japon est localisé en rive droite en amont de la retenue du Château.

*Renouée du Japon en amont du Château*

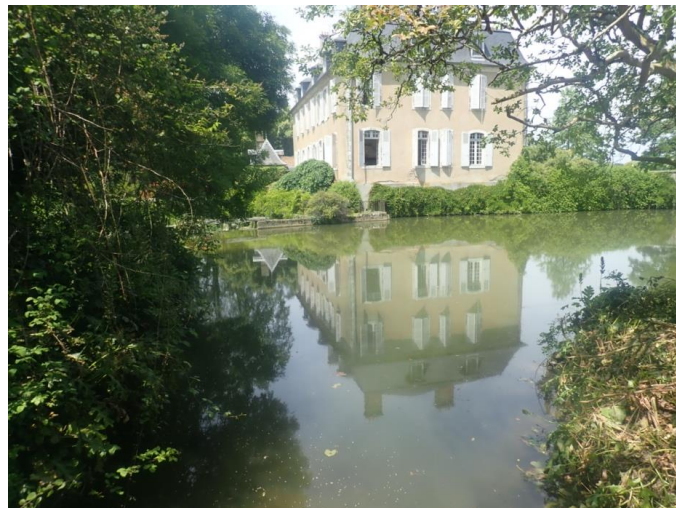
Les ouvrages du Château (OH MO 03) bloquent totalement la continuité écologique en raison de la gestion fermée et des hauteurs de chutes importantes.

*Retenue des ouvrages du Château (OH MO 03)*

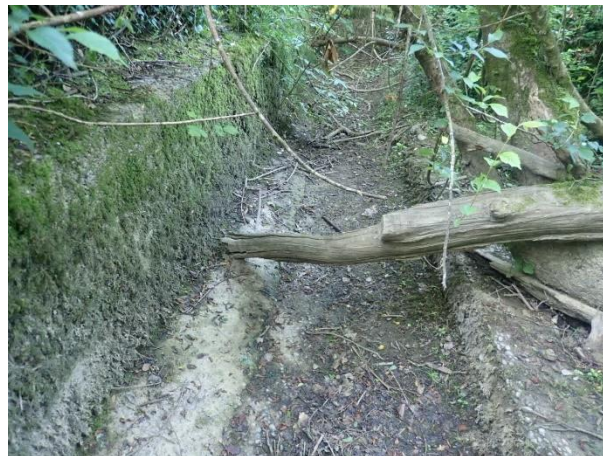
On note, sur la fin du tronçon au niveau du chemin que le lit est entièrement bétonné.

*Lit entièrement bétonné sur la fin du tronçon au niveau du chemin*

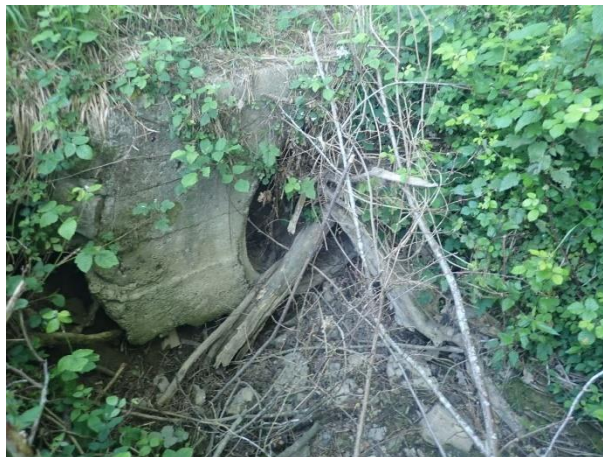
Deux passages busés ont été identifiés sur le lit principal au niveau du chemin sur la fin du tronçon. Le premier est en mauvaise état mais n'étant pas en eau, ils ne posent pas de problème pour la continuité.

*Buse présente dans le lit de l'Arriou de Labasse au niveau du chemin à l'aval du tronçon*

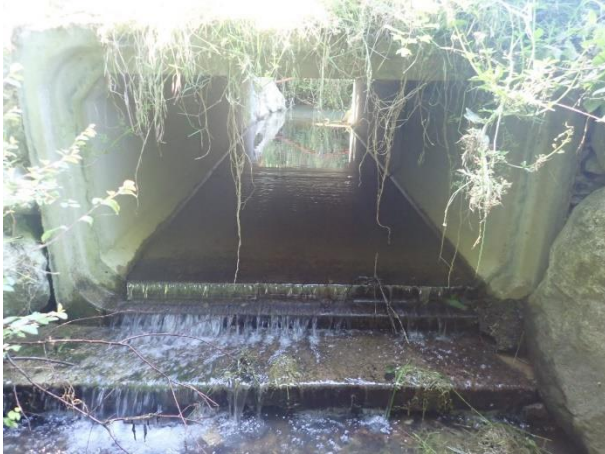
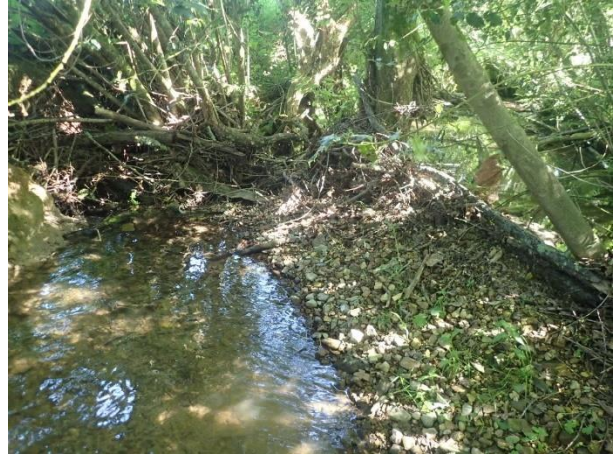
Un seuil de radier de pont (OH LABA 02) gêne aussi la continuité écologique au niveau du pont du lieu-dit Cournot qui induit une chute de 0,45 cm.

*Second passage de pont du lieu-dit Cournot (OH LABA 02) et embâcle après la confluence avec le troisième affluent*

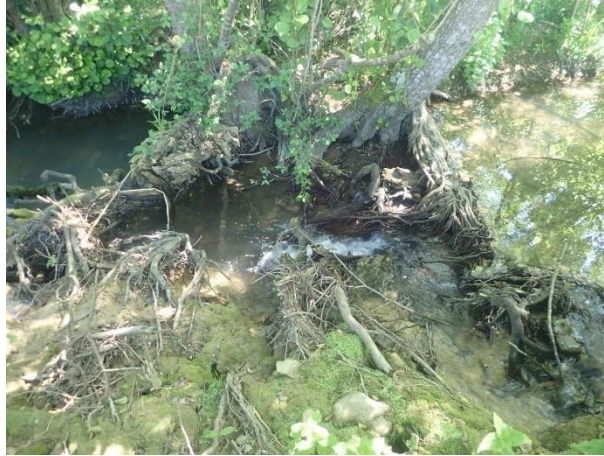
*Racine de la ripisylve provoquant des seuils naturels*

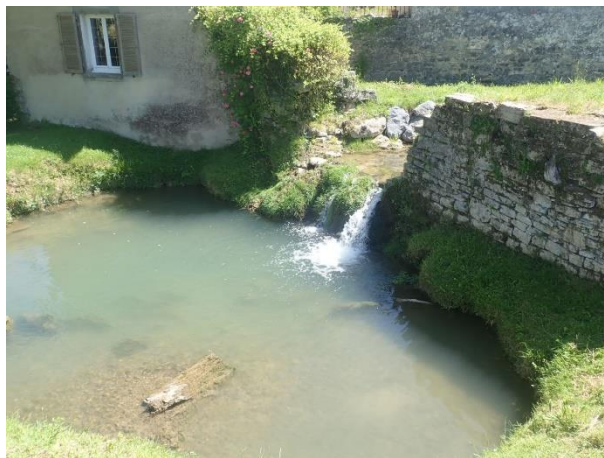
- OH LABA 03 : Moulin du Sarthou avec une hauteur de chute de 0,5 m au niveau du vannage de décharge ;
- OH LABA 04 : Moulin de Bain provoquant une chute de 1,10 m infranchissable pour toutes les espèces de poissons et bloquant el transport solide.

*Seuil du moulin du lieu-dit le Bain (OH LABA 04) provoquant une chute importante*

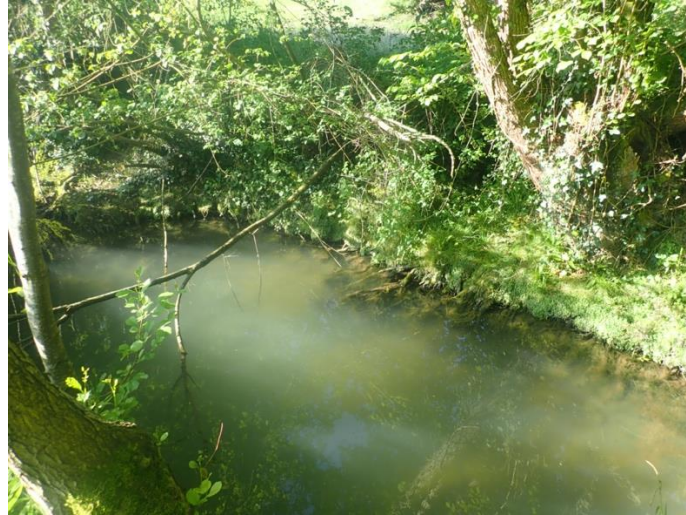
Un embâcle plus volumineux est problématique car il constitue un barrage en aval du pont de Bain.

*Arriou de Labasse au niveau de Bonnecase*

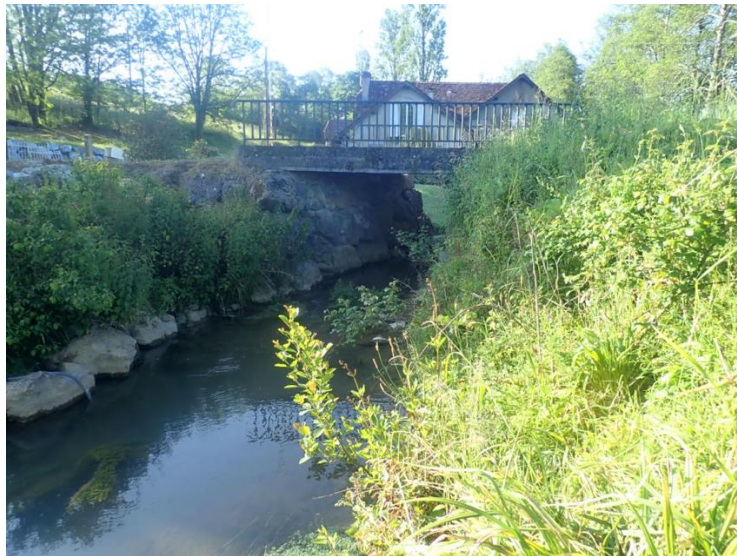
Des protections en enrochements sont présentes au niveau du pont de Bain.

*Berge enrochée en aval du pont de Bain*

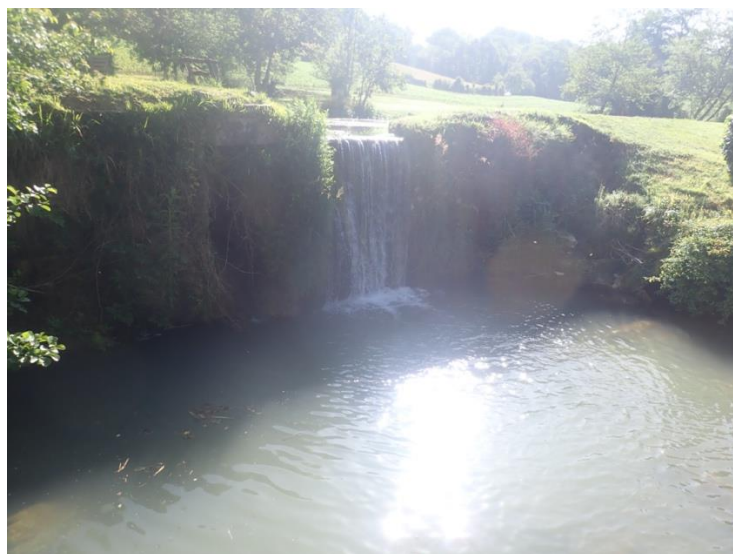
La continuité écologique est altérée par les ouvrages du moulin du Becq (OH LABA 06) qui sont maintenus en position fermée et bloquent le transport solide et le passage des poissons.

*Ouvrage de décharge du moulin du Becq (OH LABA 06)*

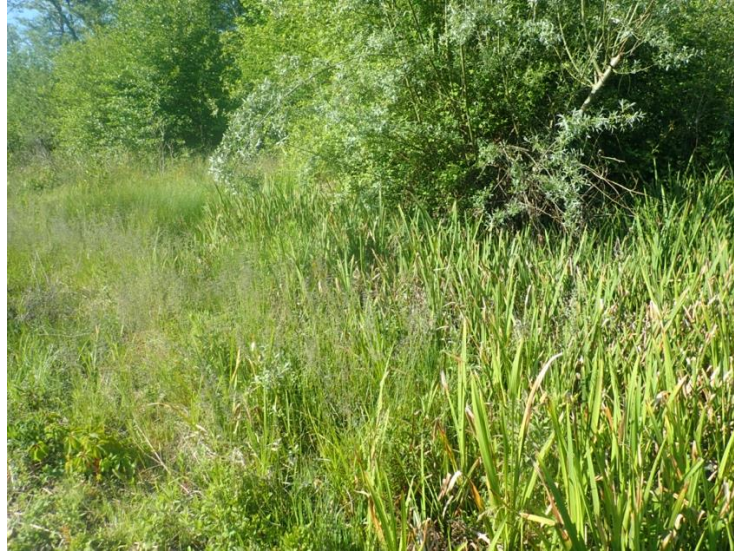
Une zone humide est présente en rive droite en amont du moulin du Becq.

*Zone humide en amont du moulin du Becq*

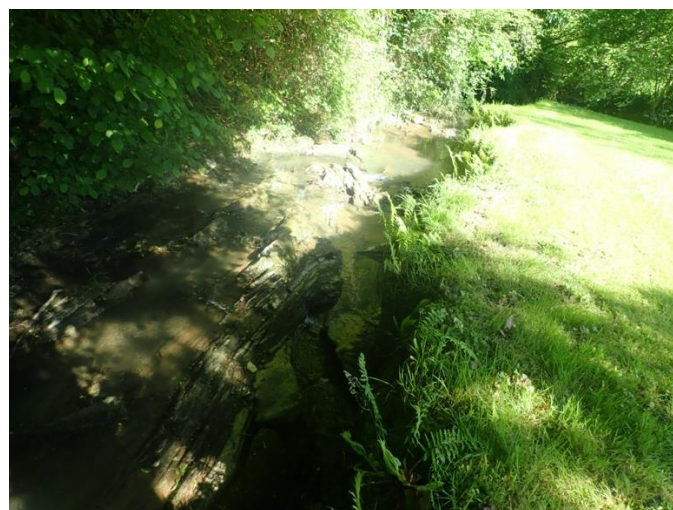
Sur le bras de décharge du moulin du Becq, les contraintes hydrauliques fortes en crue entraînent des érosions en rive droite.

*Berge érodée sur le bras de décharge du moulin du Becq*

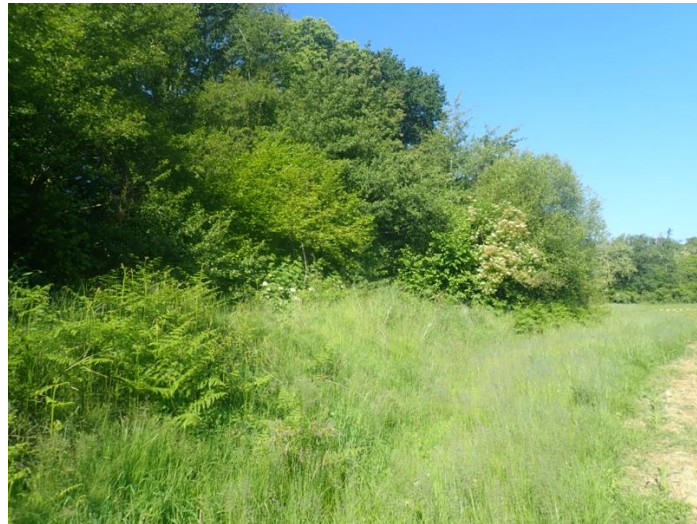
La ripisylve est dans un état moyen en raison d'un embroussaillement important des berges rendant l'accès au cours d'eau très difficile.

*Ripisylve continue*

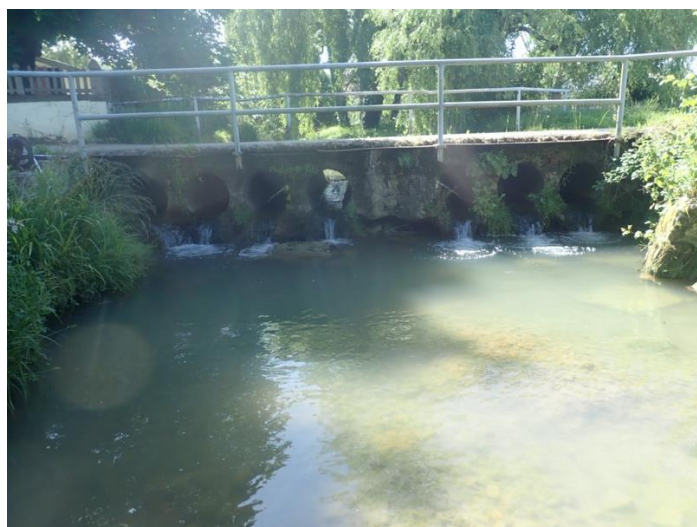
- Un seuil en pierres (OH LABA 07) en aval du moulin du Becq qui est difficilement franchissable par les poissons,
- Le moulin de Courtiade (OH LABA 08),
- Le pont de la Courtiade (OH LABA 09) qui empêche les poissons de circuler.

*Passage busé de la Courtiade (OH LABA 09)*

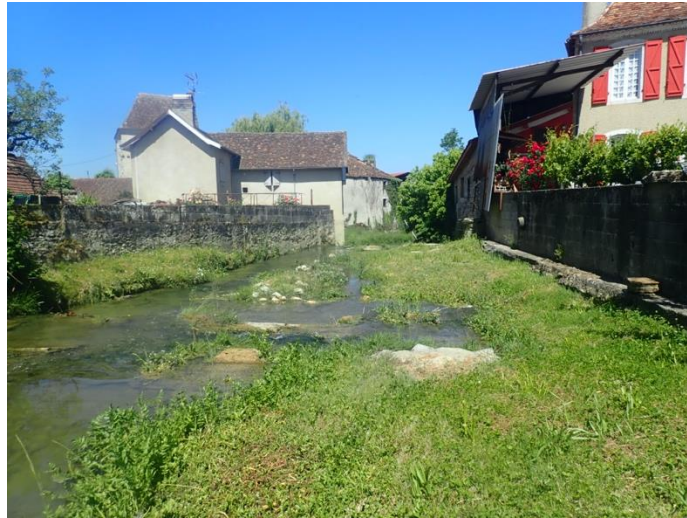
Des développements d'algues filamenteuses sont observés dans le centre bourg de Bérenx en raison de l'absence de ripisylve et d'ombrage.

*Arriou de Labasse dans traversée de Bérenx*

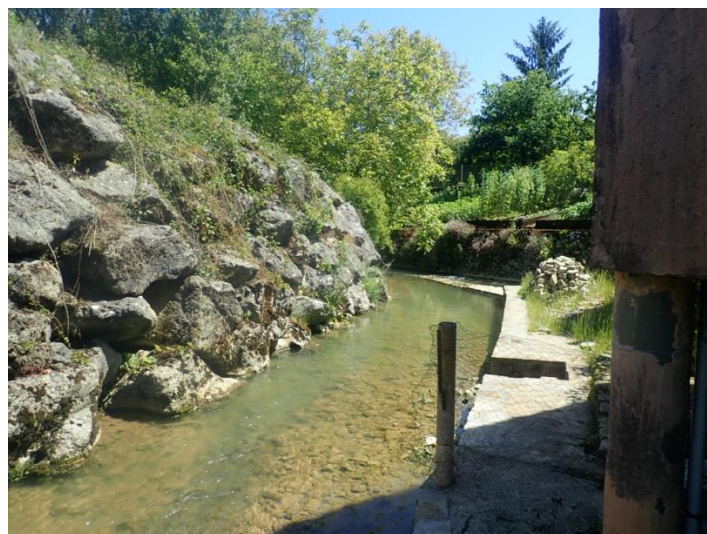
Les berges sont artificialisées par la traversée du bourg de Bérenx ou des protections en enrochements et des murs en béton sont présents.

*Artificialisation des berges au niveau du moulin Larribaud*

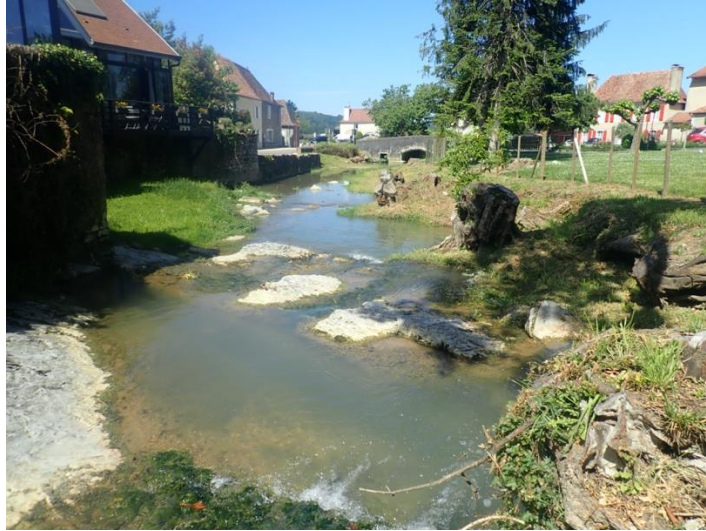
La ripisylve est globalement absente sur le tronçon en raison de l'urbanisation. Quelques alignements d'aulnes sont présents en aval du bourg jusqu'à la confluence.

*Absence de ripisylve dans Bérenx*

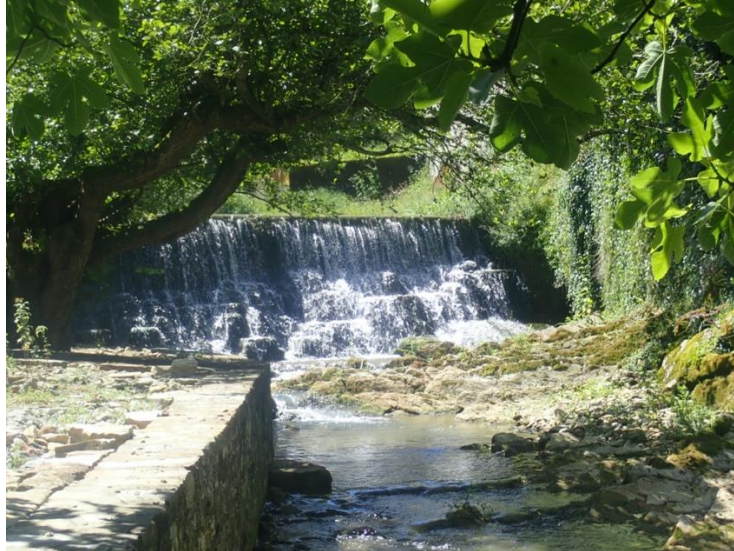
- OH LABA 10 : Ancien ouvrage sous la passerelle
- OH LABA 11 : Seuil en blocs
- OH LABA 12 : Ancien seuil derrière l'église
- OH LABA 13 : Moulin de M. Larribaud
- OH LABA 14 : Moulin de Houns

*Seuil du Moulin de M. Larribaud (OH LABA 13)*

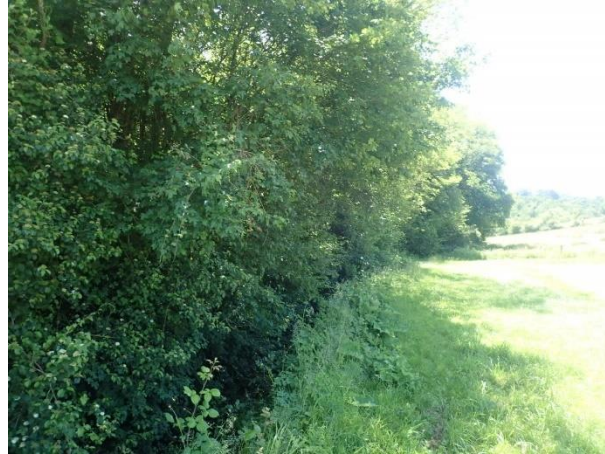
La ripisylve est en mauvaise car elle est inexistante sauf à l'amont.

*La ripisylve caractéristique du Ruisseau de Laborde au niveau du boisement (rive droite)*

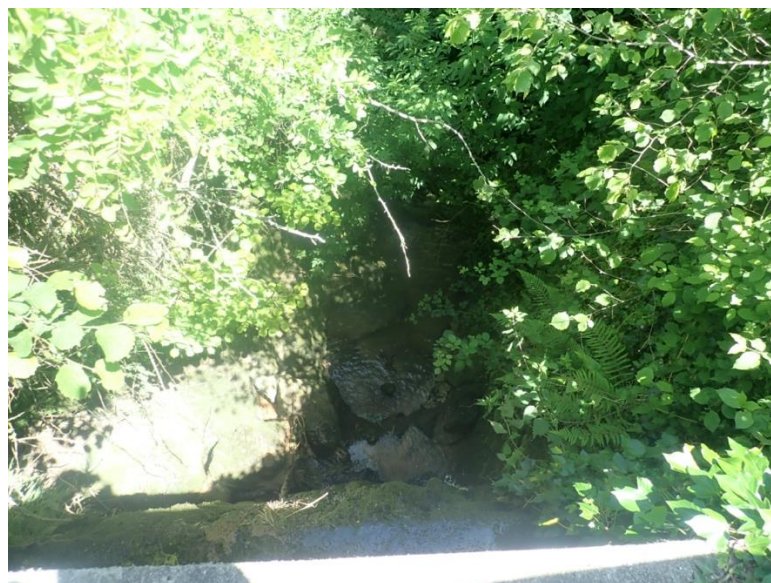
- OH LABO 01 : Passage busé du chemin rural de Lafitte, très faible lame d'eau,
- OH LABO 02 : Passage busé entre Lapadu et Lafitte, très faible lame d'eau,
- Un seuil naturel en roche de 4 à 5 m de hauteur de chute au niveau du pont de la D29.

*Seuil naturel au pont de la D29*

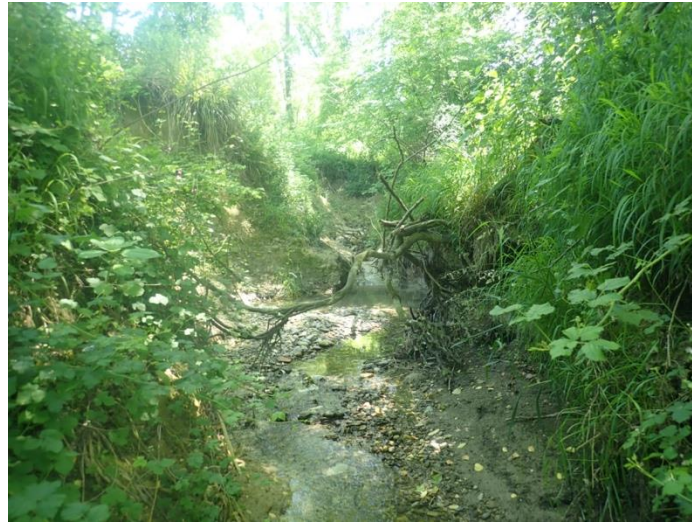
Quelques arbres sont en travers du lit en arrivant à la confluence avec le Gave de Pau sur le secteur incisé.

*Forte incision du lit à proximité de la confluence*

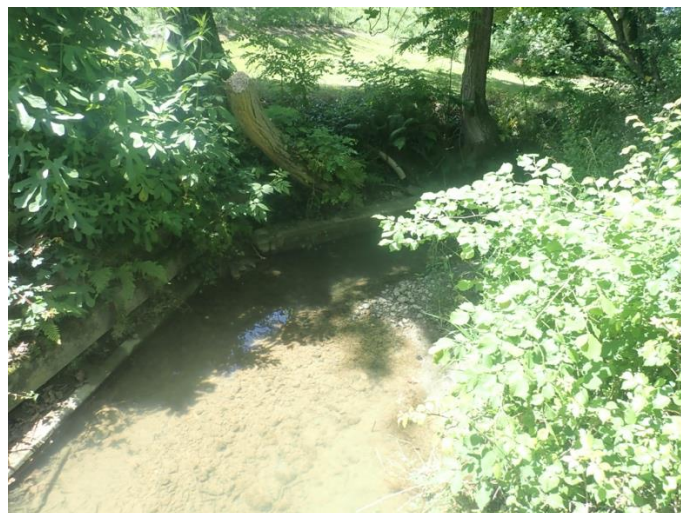
Des protections en poteaux EDF sont présentes au niveau de Laussade en rive gauche.

*Berge en poteaux EDF au niveau de Laussade*

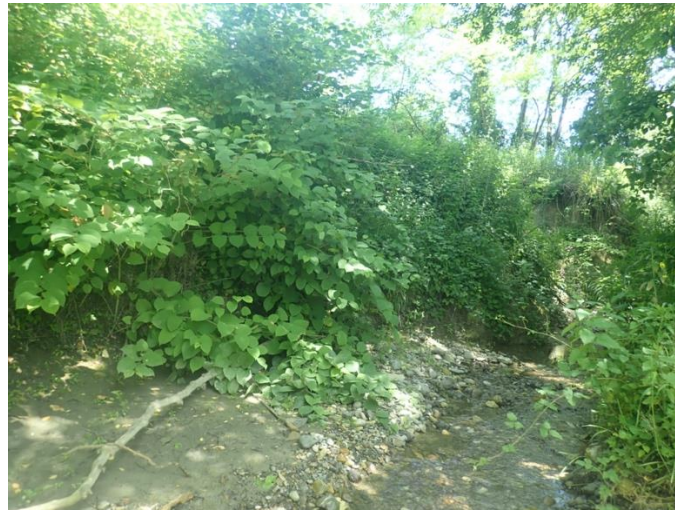
La ripisylve montre un manque d'entretien.

Des foyers de Renouée du Japon sont présents à la confluence avec le Gave de Pau.

*Foyer de Renouée du Japon à la confluence*

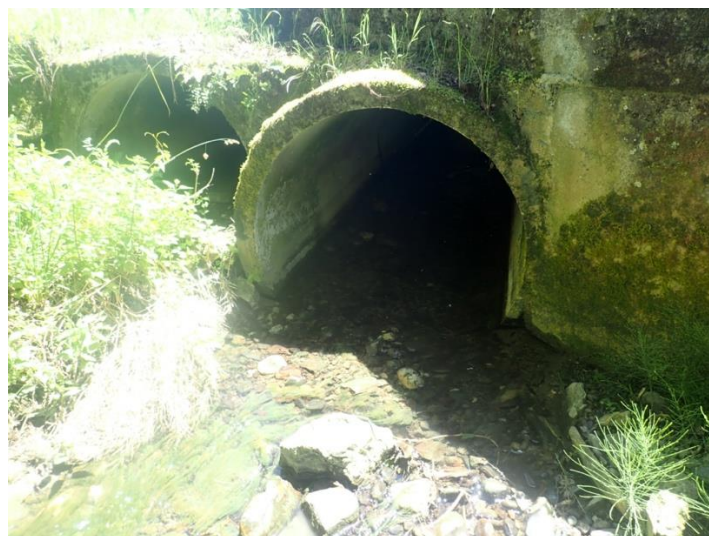
Une arche du passage busé de la D29 est bouchée et n'est pas active.

*Passage busé de la D29*
