## ÉTUDE DU PLAN PLURIANNUEL DE GESTION DES AFFLUENTS DU GAVE DE PAU AVAL

**Dossier de demande de DIG et de déclaration loi sur l'eau**

E210507

Arnières sur Iton, le 7 mars 2024

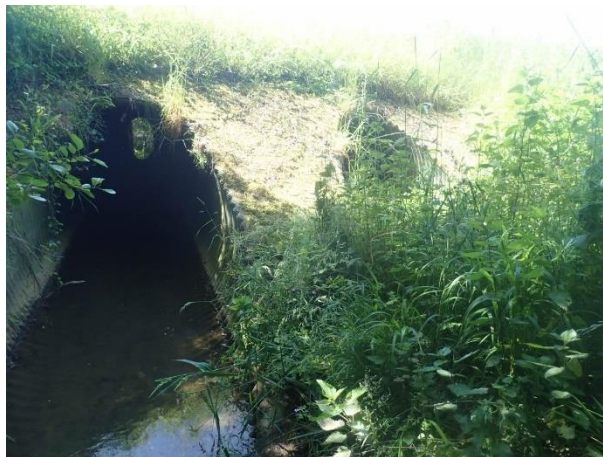
- OH ES 01 : Passage busé de la D430 en amont du tronçon, faible lame d'eau sur 20 m linéaire ;
- 2<sup>e</sup> passage busé de la D430 : l'un des deux tunnels en tôle présent à l'amont de la portion bétonné est en phase de comblement, il s'agit de celui en rive droite.

*Les tunnels en tôle passant sous la D 430 à l'amont de la portion bétonné*

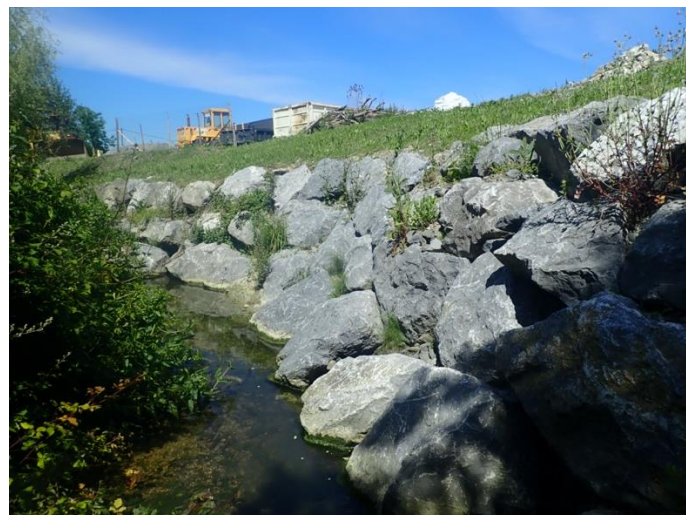
Des protections en enrochements sont présentes le long des entrepôts en face la station de traitement des eaux.

*Enrochements en amont de la station de traitement des eaux*

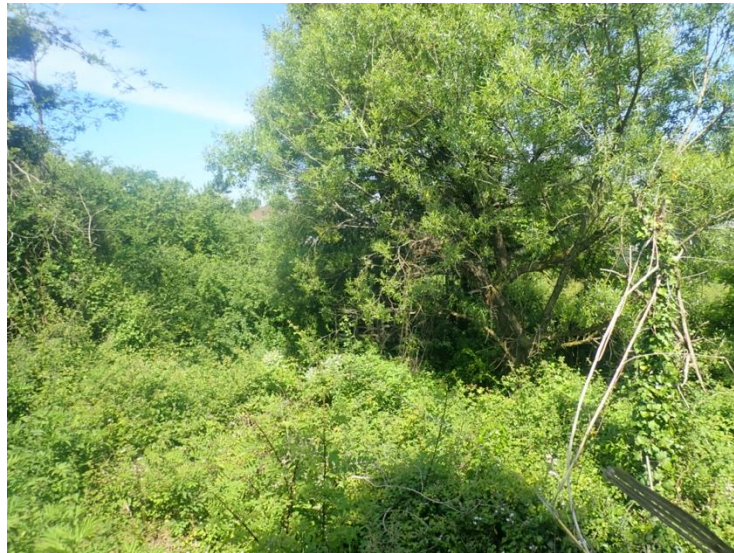
Elle n'est pas entretenue.

Des foyers de Renouée du Japon et de bambous ont été identifiés à Bellocq, de même qu'un palmier.

*Ripisylve impénétrable à Bellocq*

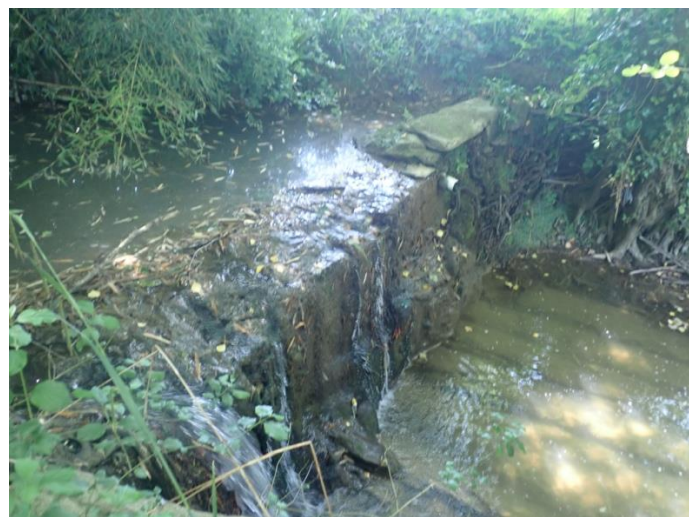
- OH ES 02 : Seuil de Camprim dont la hauteur de chute de 1,35 m bloque la continuité,
- OH ES 03 : Passage busé du pont de la station de traitement des eaux dont la hauteur de chute de 1,2 m est bloquant
- Seuil naturel en dalle rocheuse de 1 m de hauteur de chute.

*Seuil infranchissable de Camprim (OH ES 02)*

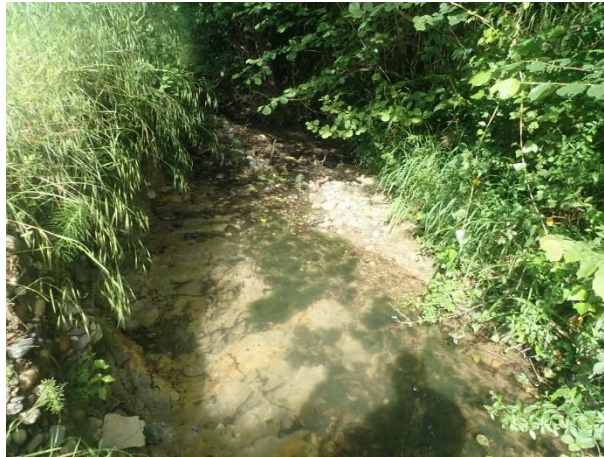
Quelques arbres sont en travers du lit du Ruisseau de Loulié sans toutefois gêner les écoulements.

*Le lit du Ruisseau de Loulié sur l'amont du tronçon*

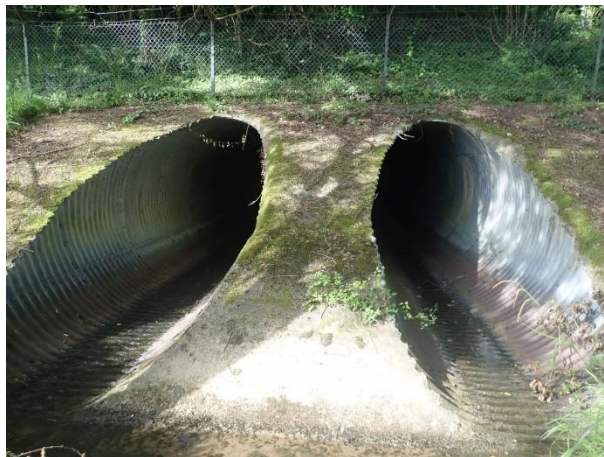
*Les berges bétonnées au niveau du passage sous l'autoroute*

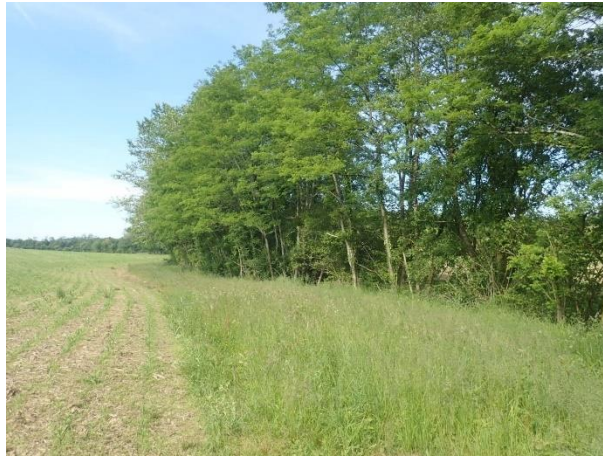
La ripisylve est globalement en bon état.

*Ripisylve du Ruisseau de Loulié à l'amont des bâtiments pour chevaux à l'Ouest de lieu-dit Casaus Lanot*

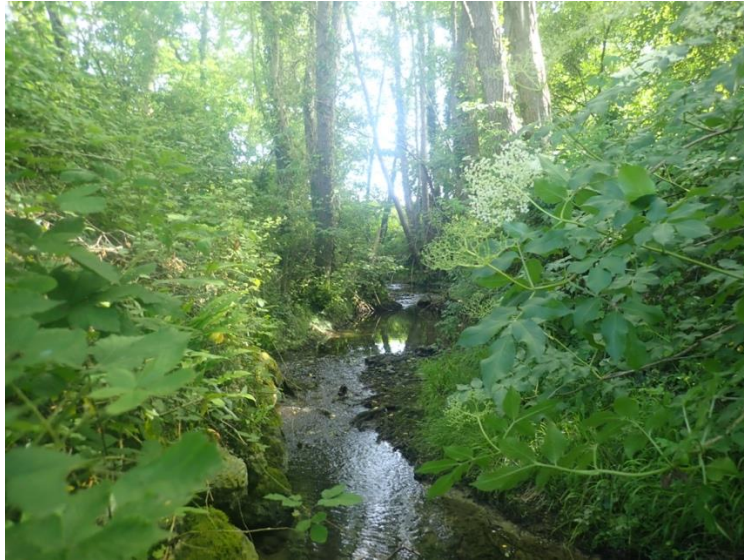
Quelques embâcles sont présents, résultats de la chute d'arbres en travers en raison de l'incision du lit.

*Cours de Loulié en aval du pont de Bellocq*

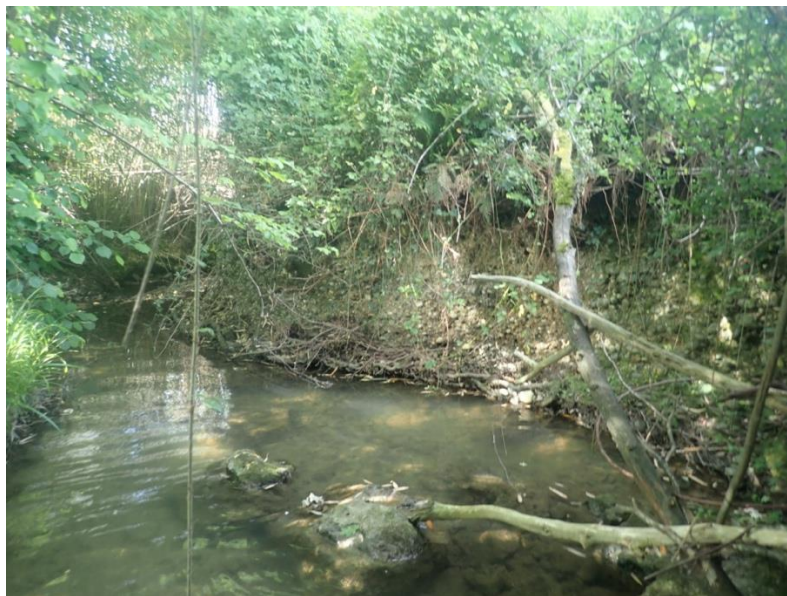
Des érosions non dommageables sont localisées en amont de Bellocq en raison de l'incision du lit.

*Erosion de berge à Bareille*

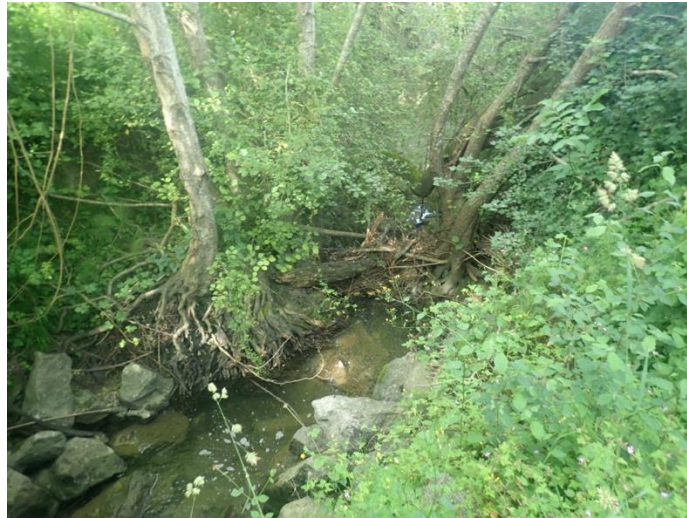
*Ripisylve perchée en arrivant à la confluence*

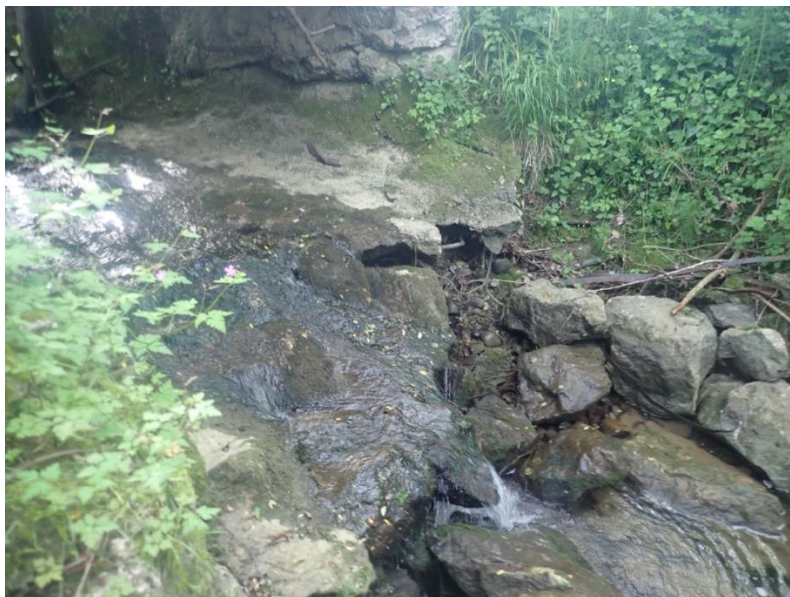
- OH LO 02 : Seuil de Roquepine dont la hauteur de chute de 0,9 m bloque la continuité,
- OH LO 03 : Radier du pont de Roquepine affouillé et dont la hauteur de chute de 1,8 m est bloquante.

*Radier du pont de Roquepine infranchissable (OH LO 03)*

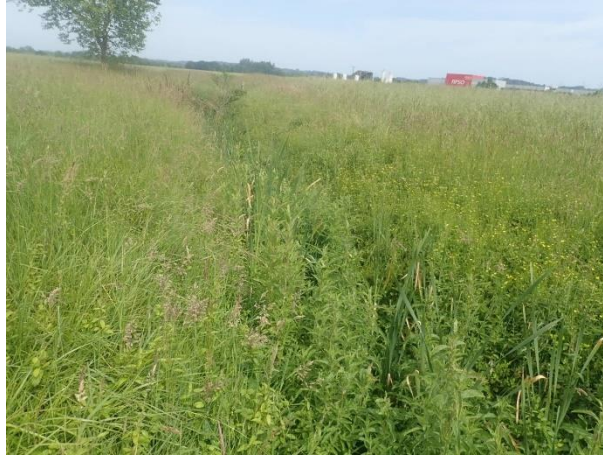
Le lit est envahi de végétation.

*Le lit du Ruisseau d'Abet au niveau des 100 premiers mètres du tronçon*

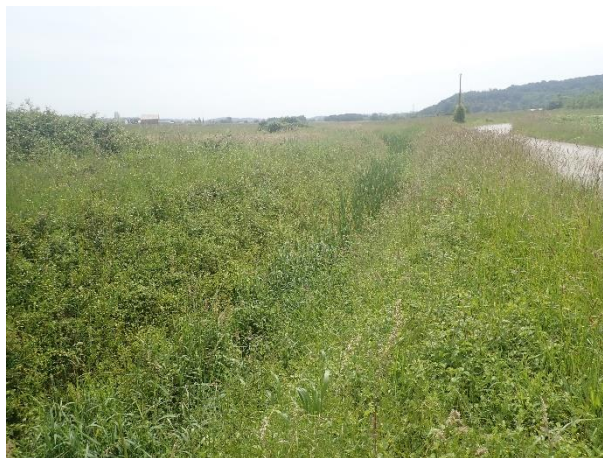
Sur l'ensemble du linéaire les berges sont naturelles et uniformes. En revanche, les berges sont artificielles dans le sens où sur l'ensemble du linéaire elles sont recalibrées avec une forme de V.

*Profil de berge en V caractéristique sur ce tronçon*

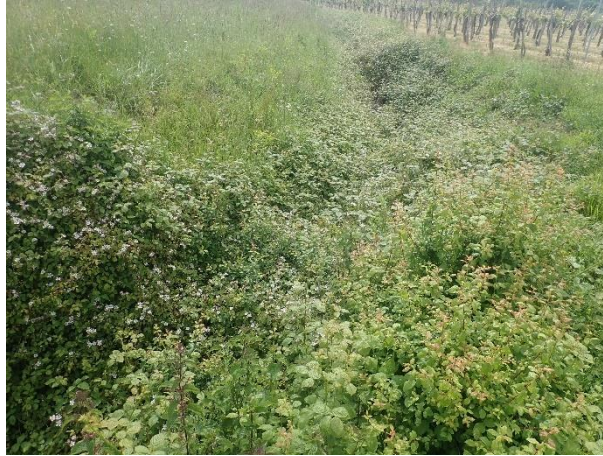
La ripisylve est en mauvais état.

*Ronces présentes sur les berges du ruisseau d'Abet au Sud du Silo proche de la D29*

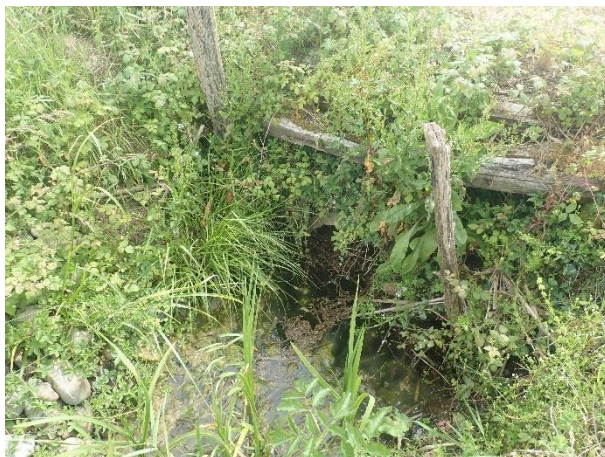
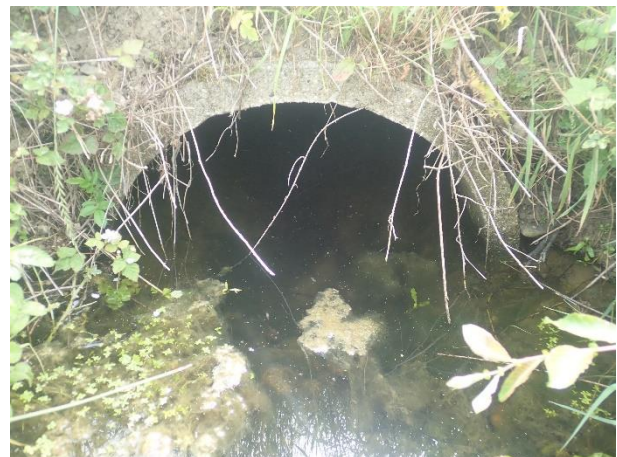
Cependant les passages busés présents sont souvent en mauvais état ou obstrués par la végétation. D'autres sont obstrués et d'autres encore sont en mauvaise état et se retrouvent sous l'eau.

*Buse située au sud du lieu-dit Hachens et buse située au Nord du lieu-dit Arrimoun*

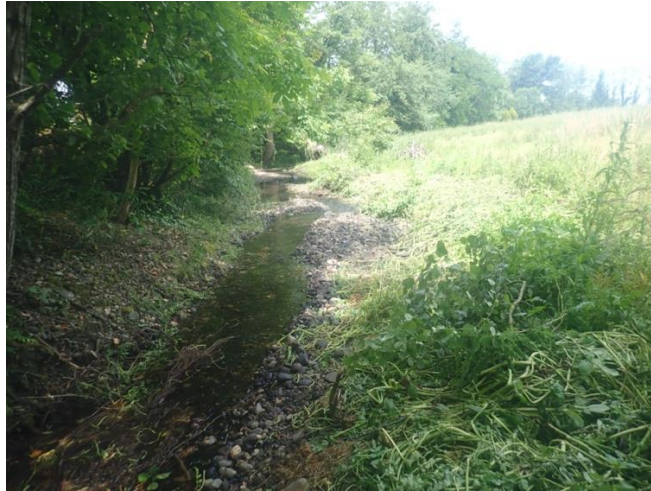
Des travaux de restauration hydromorphologique du cours d'eau sont visibles en aval du pont de la D29. Le cours a été méandré à partir de banquettes de graves dans le cadre de mesures compensatoires pour la réalisation d'une zone pavillonnaire en rive gauche.

*Travaux hydromorphologiques par banquettes*

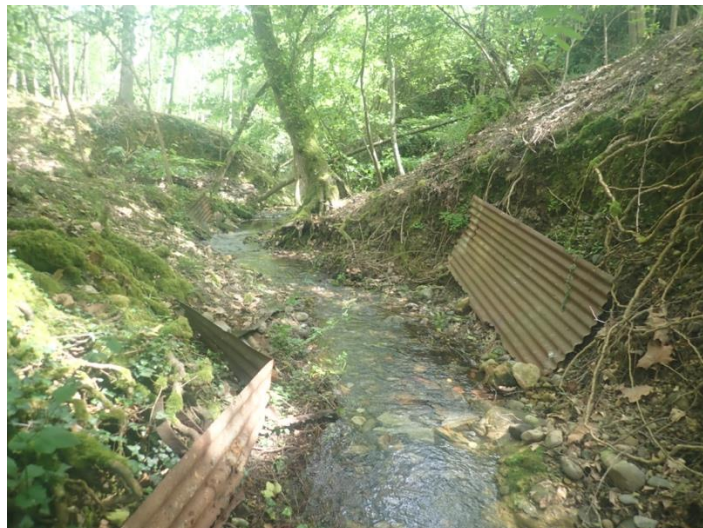
En aval des ruines de l'ancien moulin, les berges sont stabilisées par des protections en tôles inadaptées.

*Protection de berge en tôle en aval des ruines de l'ancien moulin*

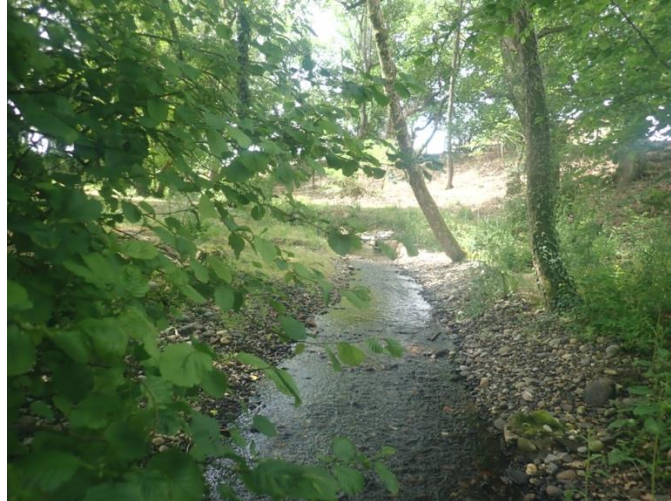
La ripisylve est présente le long des berges, excepté en aval du pont du chemin d'Abet où elle est absente ce qui favorise le développement de la strate herbacée et des hélophytes dans le cours d'eau. Elle est constituée d'alignements d'aulnes essentiellement. Elle est en bon état global.

*Ripisylve en amont du chemin d'Abet*

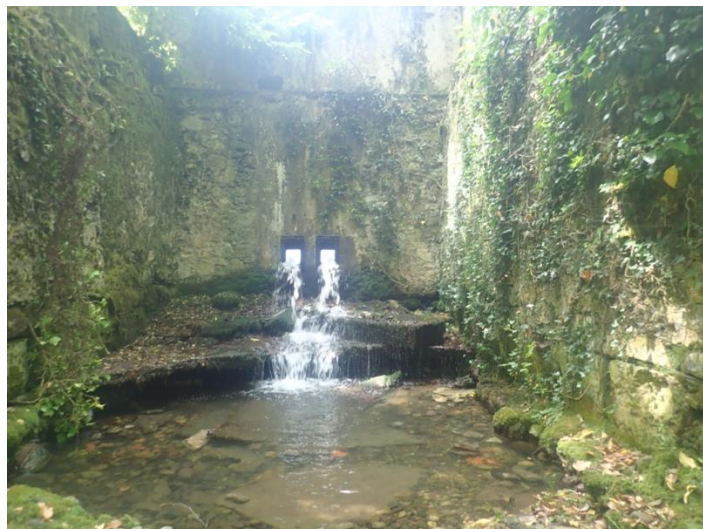
- OH AB 01 : La retenue pour l'irrigation est constituée par un seuil infranchissable et qui bloque le transport solide.
- OH AB 02 : Un ancien ouvrage de retenue situé en aval du chemin d'Abet est également infranchissable par les poissons en raison de sa nature (buse avec chute)
- OH AB 03 : Les ruines de l'ancien moulin situées en amont de la confluence avec le Gave de Pau constituent également une entrave à la continuité écologique en raison de hauteurs de chutes importantes (1,5 m)

*Ruines de l'ancien moulin (OH AB 03)*

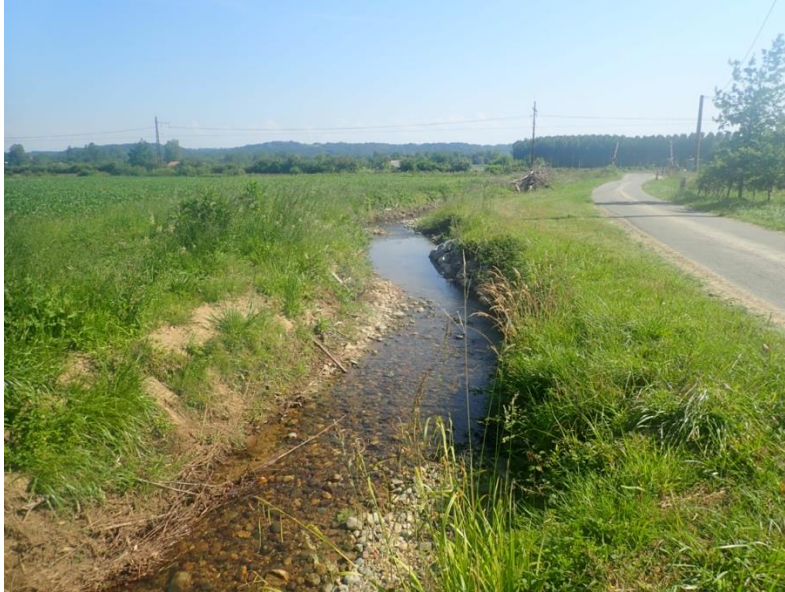
Des développements d'algues filamenteuses sont nombreux en raison de l'éclaircissement important sur le cours d'eau.

*Cours du ruisseau des Glés en bordure de route*

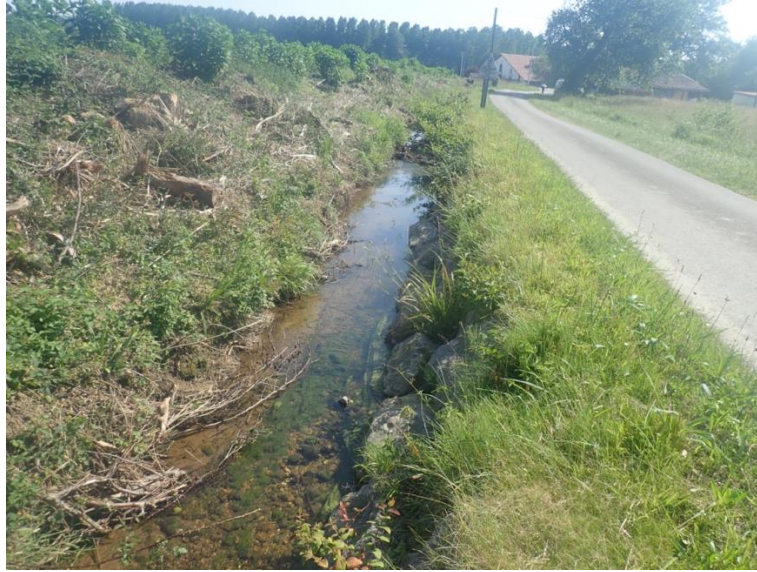
La ripisylve est absente sur la majorité du linéaire du tronçon, ce qui favorise un éclaircissement important au cours d'eau avec développements des algues, et ce qui fragilise la tenue des berges comme le montre les nombreuses érosions présentes.

*Absence de ripisylve sur le cours des Glés*

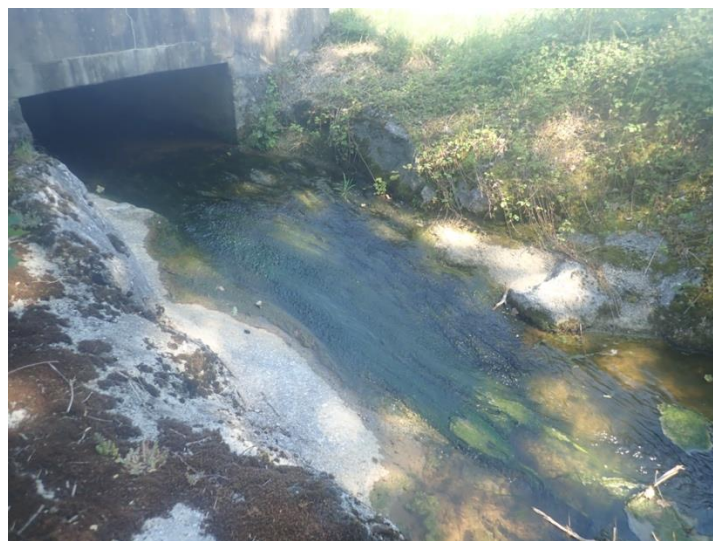
- OH GL 01 : Le radier du pont de la D817 infranchissable par les poissons en raison de la hauteur de chute de 0,4 m et d'un parement en béton de 8 ml avec une lame d'eau trop faible. le transport solide n'est pas contraint par cet ouvrage ;
- OH GL 02 : Le radier du passage busé de Cuyon est tout bétonné. La faible lame d'eau sur le parement béton et les survitesses empêchent les poissons de passer sauf pour l'anguille. Cet ouvrage freine le transport solide également.

*Radier du passage busé de Cuyon (OH GL 02)*

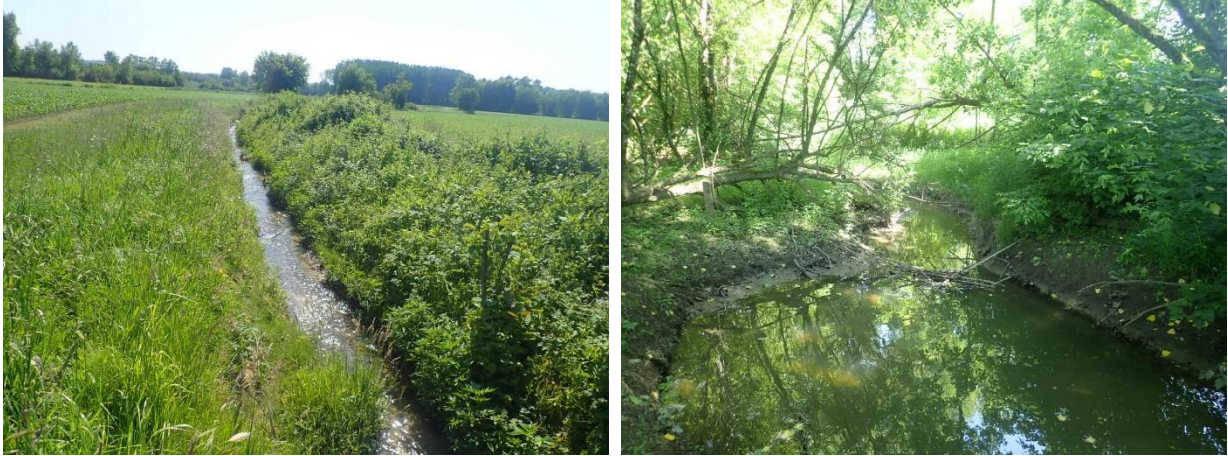
*Le lit du ruisseau des Glès après la traversée du lieu-dit Bertranon et dans la partie boisée avant la confluence avec l'étang*

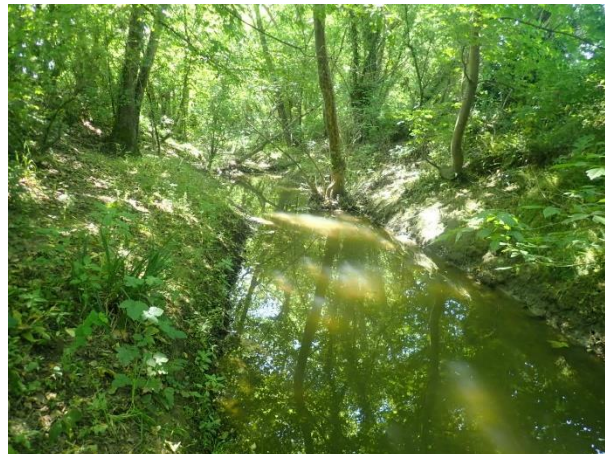
Les berges sont naturelles et offrent un profil très monotone sur le tronçon.

*Les berges du ruisseau des Glès au niveau de la partie boisée en aval*

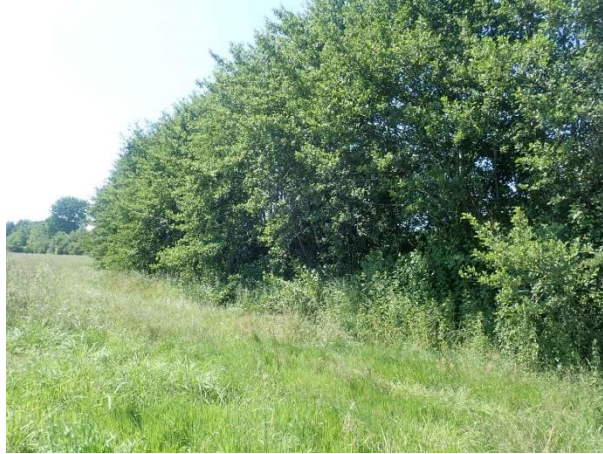
La ripisylve est globalement en état moyen sur ce tronçon.

*La ripisylve du ruisseau des Glès au niveau du chemin 100 m en aval de la confluence avec le ruisseau de Prède*

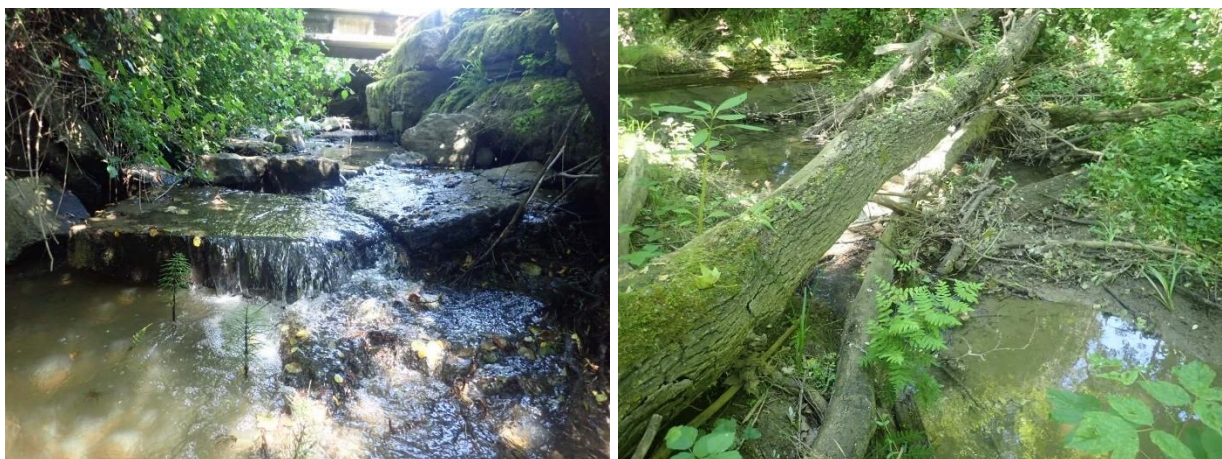
- Le déversoir au niveau du passage de pont au lieu-dit Cuyon provoquant une faible lame d'eau sur un linéaire important plus de 10 m ;
- OH GL 03 : Le seuil en béton présent au niveau de la passerelle là où la haie arrive perpendiculairement au lit du ruisseau (chute : 20 cm).

De plus, il y a un embâcle problématique pour la continuité écologique 150 m en amont de la confluence avec l'étang.

*Seuil en béton (OH GL 03) et embâcle présent 150 m à l'amont de la confluence*

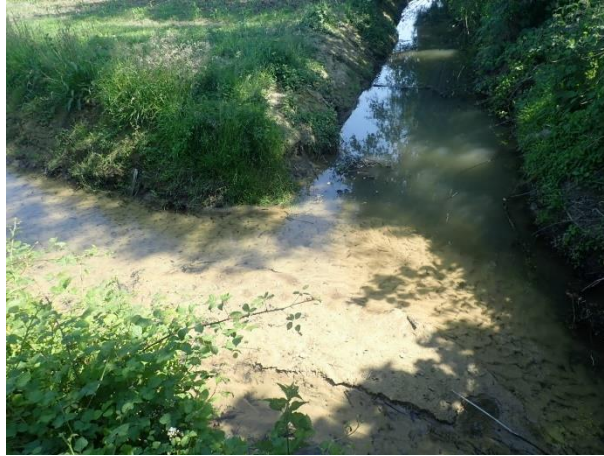
*Zone de la confluence entre le Ruisseau de Prède et le Ruisseau des Glès*

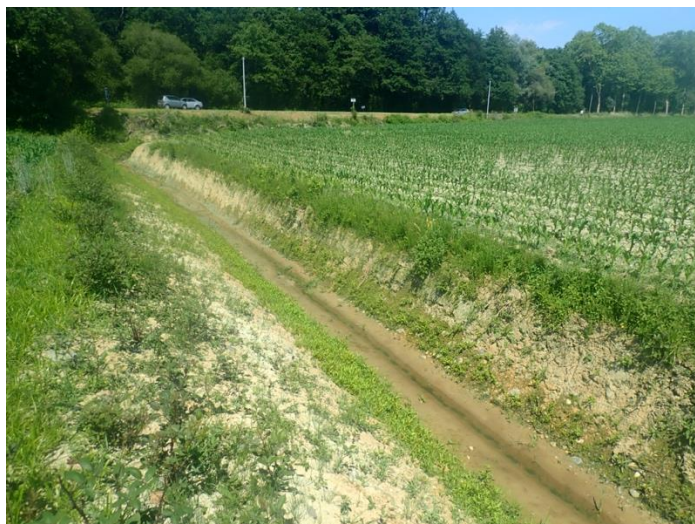
Des développements d'algues filamenteuses sont présents en raison de l'éclaircissement important sur le cours d'eau.

*La Prède en aval de la D817 sans bande enherbée*

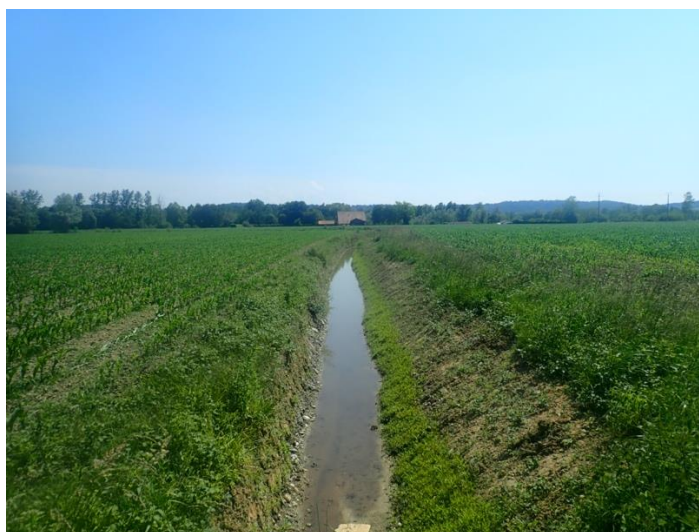
Elles sont très monotones avec un tracé très rectiligne de cours d'eau recalibré.

*Berges monotones reprofilées*

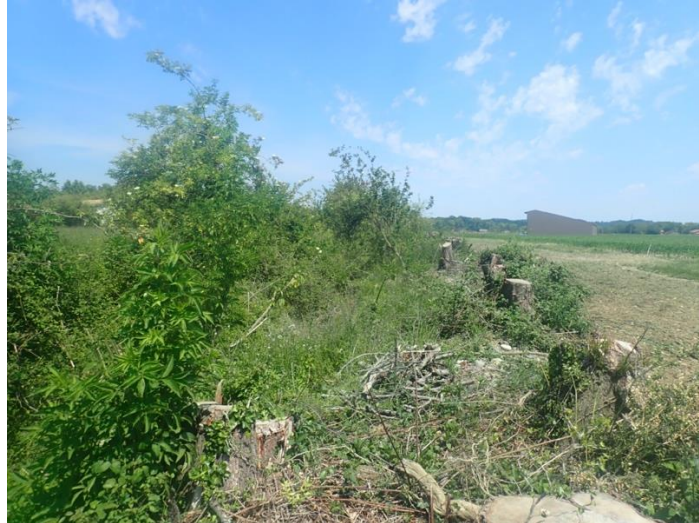
Là où elle était présente, elle a fait l'objet d'une coupe à blanc. Il en résulte un embroussaillage local du cours d'eau.

*Coupe à blanc sur le cours de la Prède*

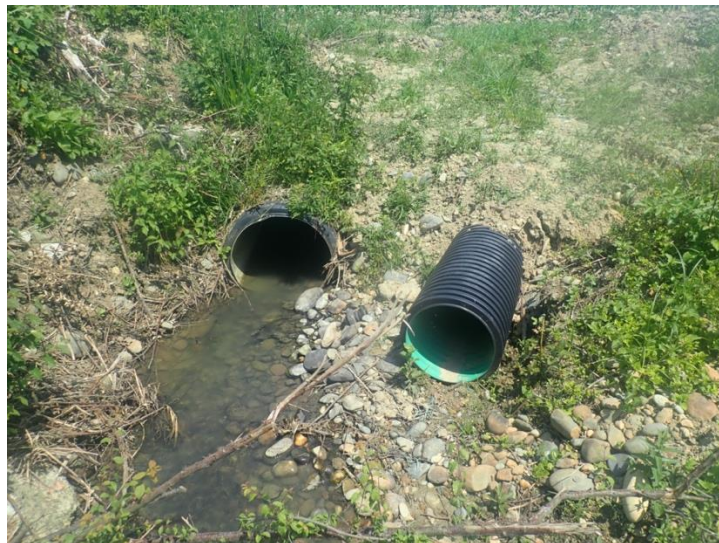
La continuité écologique est mauvaise sur le tronçon en raison de la présence de 2 secteurs busés en souterrain sur un linéaire de 200 ml et 400 ml et d'un radier de pont (OH PR 01) infranchissable avec une hauteur de chute de 0,4 m bloquant le transport solide.

*Exutoire busé de la portion souterraine*

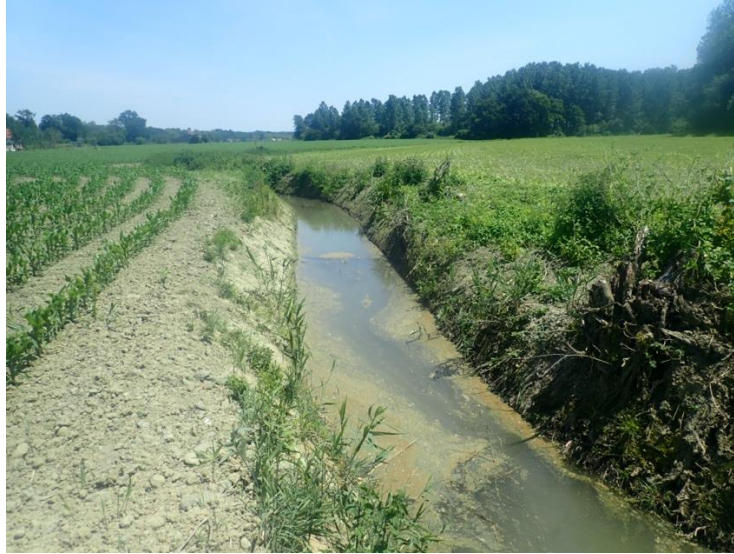
*Cours d'eau monotone dans la traversée des zones cultivées et absence de bandes enherbées*

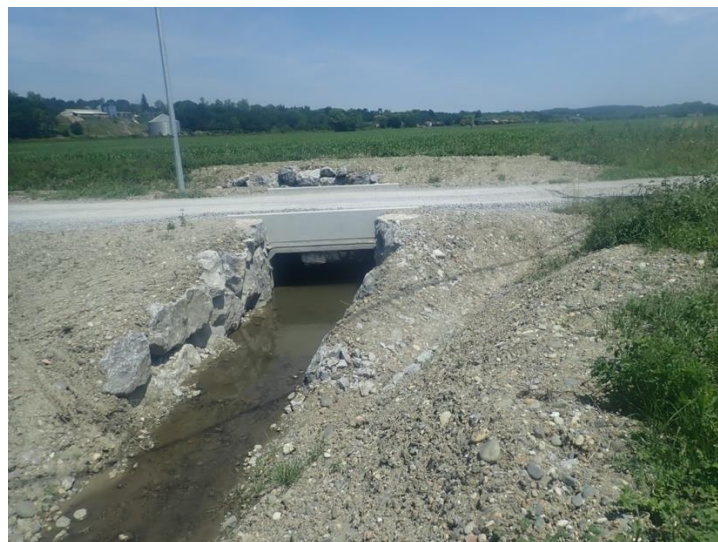
Des protections en enrochements ont été mises en place de part et d'autre du nouveau pont cadre du chemin de Cuyon.

*Berges enrochées au niveau du pont cadre de Cuyon.*

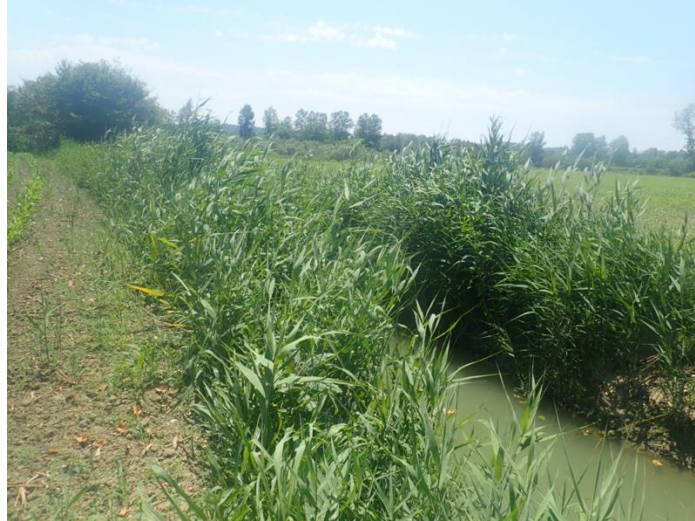
La ripisylve est majoritairement absente sur le tronçon. Elle n'est présente que dans la traversée du bois. Localement au niveau de la confluence avec le ruisseau des Glés, quelques aulnes sont présents.

Des phragmites envahissent le lit en amont de la confluence.

*Absence de ripisylve et présence de phragmites*

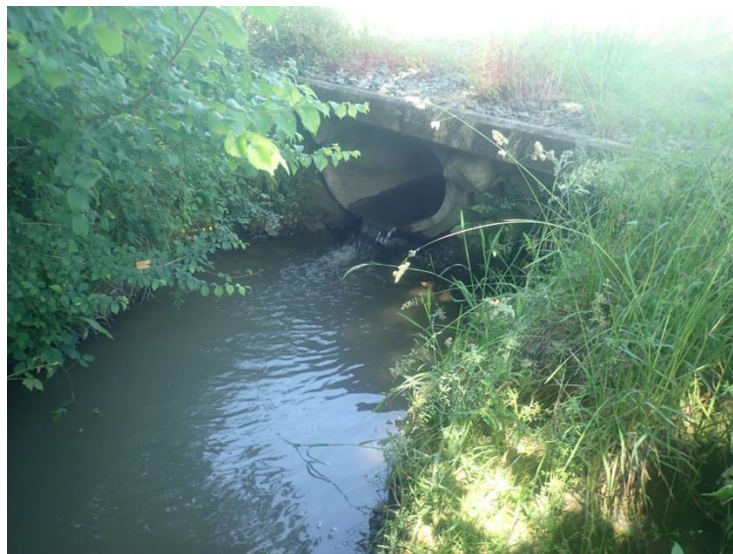
La continuité écologique est mauvaise sur le tronçon en raison de la présence d'un passage busé (OH PR 02) infranchissable compte tenu des survitesses et de la lame d'eau faible sur le radier de 6 m de long se terminant par une chute de 0,25 m.

*Passage busé infranchissable (OH PR 02)*

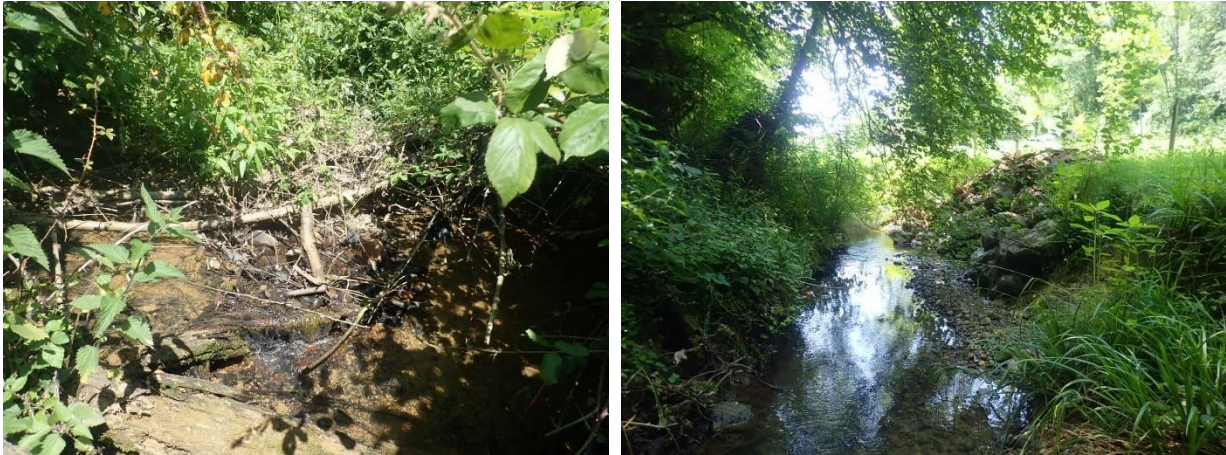
*Le lit fermé et encombré du Ruisseau de Bordes à l'amont et le lit au niveau de la prairie rive droite*

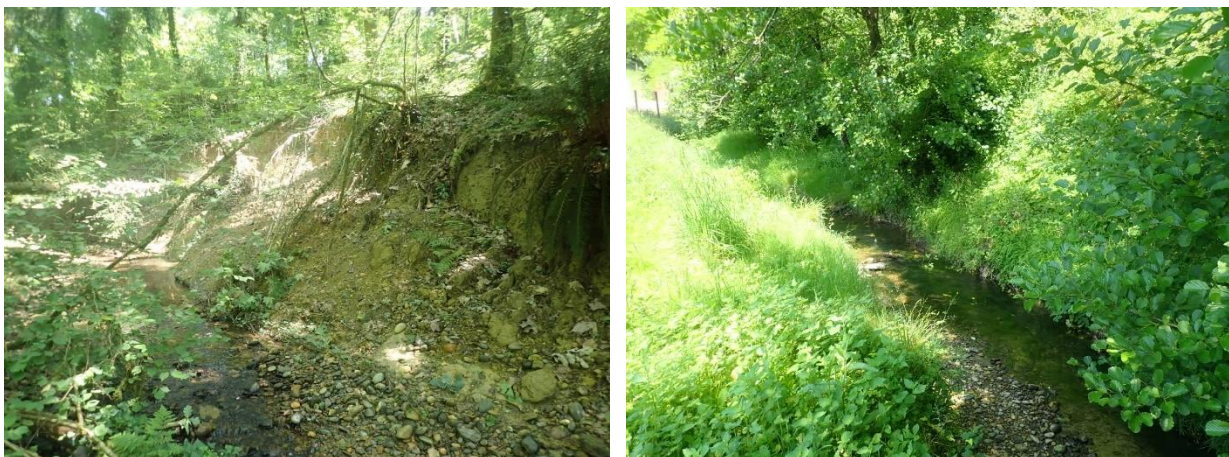
La hauteur des berges varie de 0,50 à 1 m sur les 100 premiers mètres du tronçon. Ensuite, la hauteur des berges varie de 1 à 3 m sauf à l'aval de la D817, on note des encoches d'érosion provoquant une élévation des berges jusqu'à 6 m maximum. Elles sont abruptes.

Les berges sont généralement naturelles sur la majorité du tronçon. On note la présence de déchet (pneu) sur les berges après la traversé de la D 817. La prospection sur le terrain a permis également d'identifier la présence d'enrochement et de protection de berges en béton et parpaing au niveau de la traverser des habitations et de la prairie.

*Les berges du Ruisseau de Bordes à l'aval de la D817 et au niveau des habitations*

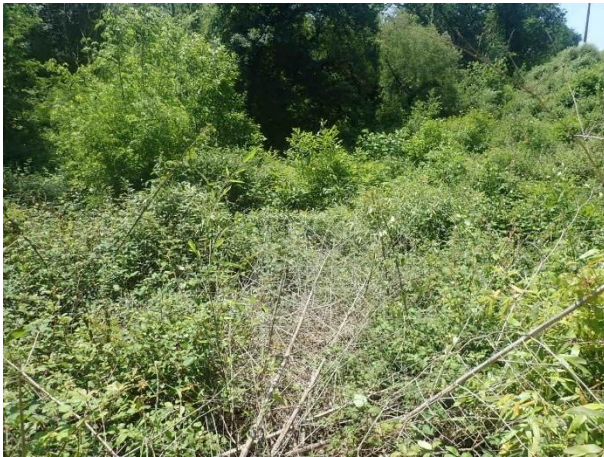
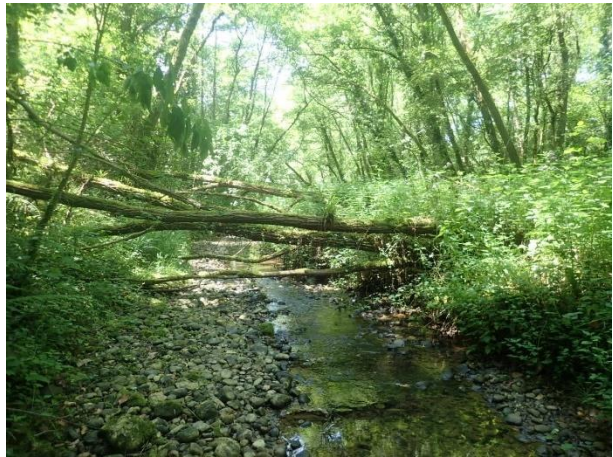
La ripisylve est souffre du manque d'entretien sur la majorité du tronçon.

*Ripisylve du Ruisseau de Bordes sur la partie impénétrable et à l'aval de la D817*

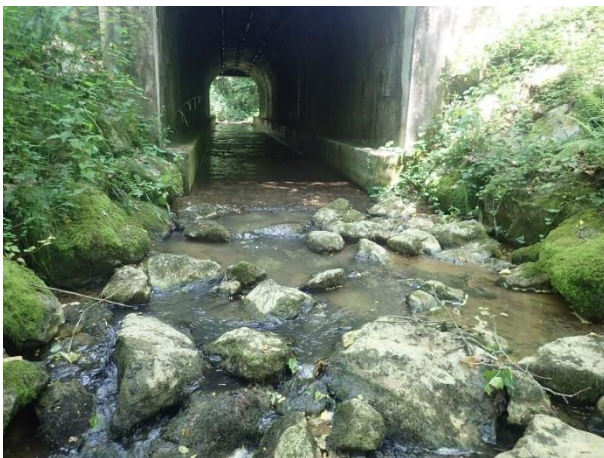
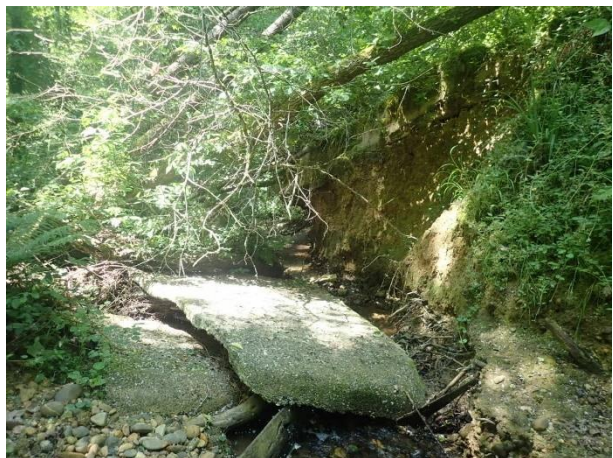
La continuité écologique est problématique en conditions de faibles débits au niveau du passage de pont de la D817.

Également, plusieurs embâcles et de gros blocs bétons (2) empêchent la continuité sédimentaire de se faire correctement.

*Passage de pont de la D817 avec chaos en pierre en aval et encoche d'érosion avec bloc de béton en aval de la D817*

**La continuité écologique** est mauvaise car le radier du pont. De la D817 peut gêner la continuité en conditions d'étiage. La présence de blocs en béton dans le lit freine le transport solide.

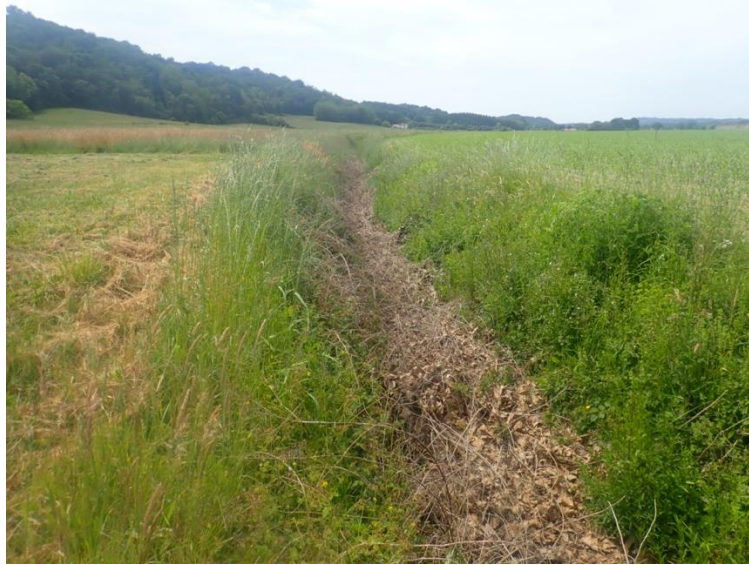
Le lit est envahi de végétation.

*Cours d'eau à sec envahi de végétation*

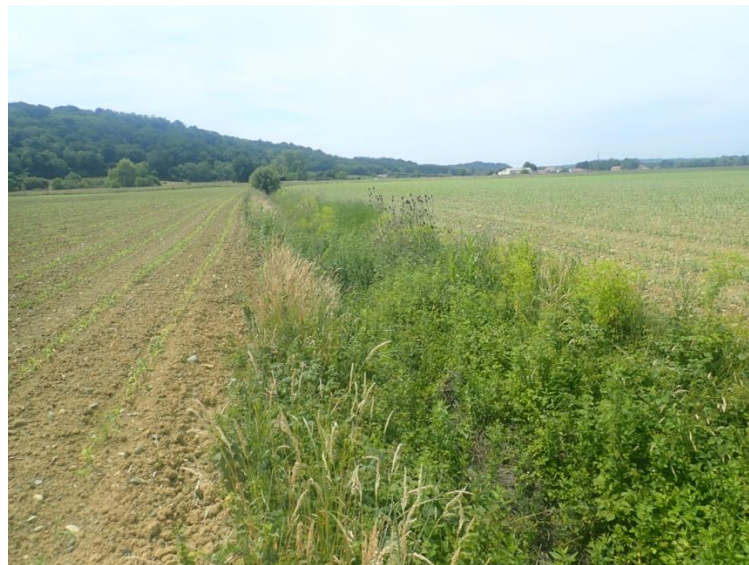
Le profil de berge est très homogène sans diversité d'habitats.

*Tracé de berge très homogène*

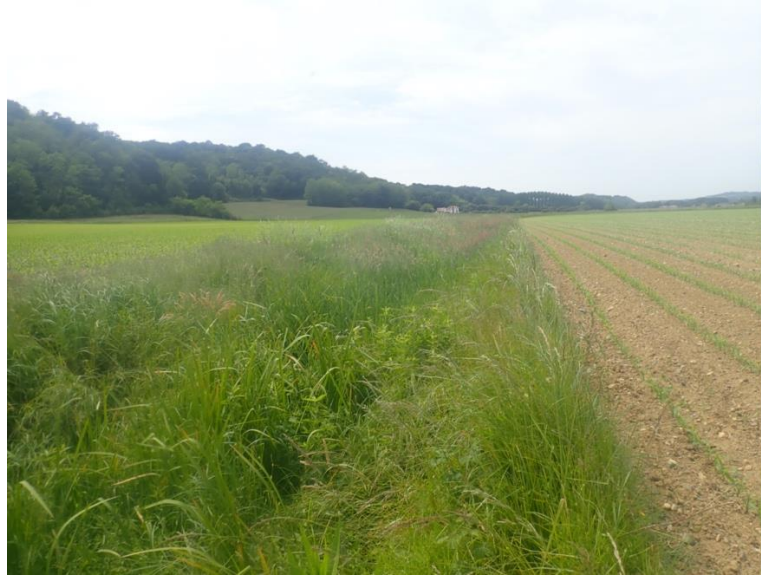
La ripisylve est absente sur l'ensemble du tronçon.

*Absence de ripisylve et de bande enherbée en bordure de culture*

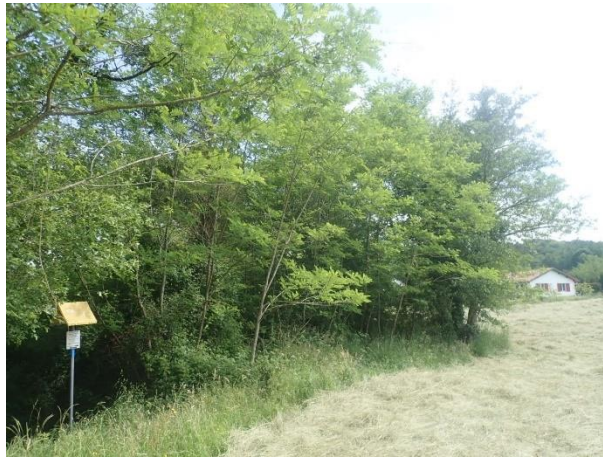
*Foyer de Robinier faux-acacia après la traversée de Marancy*

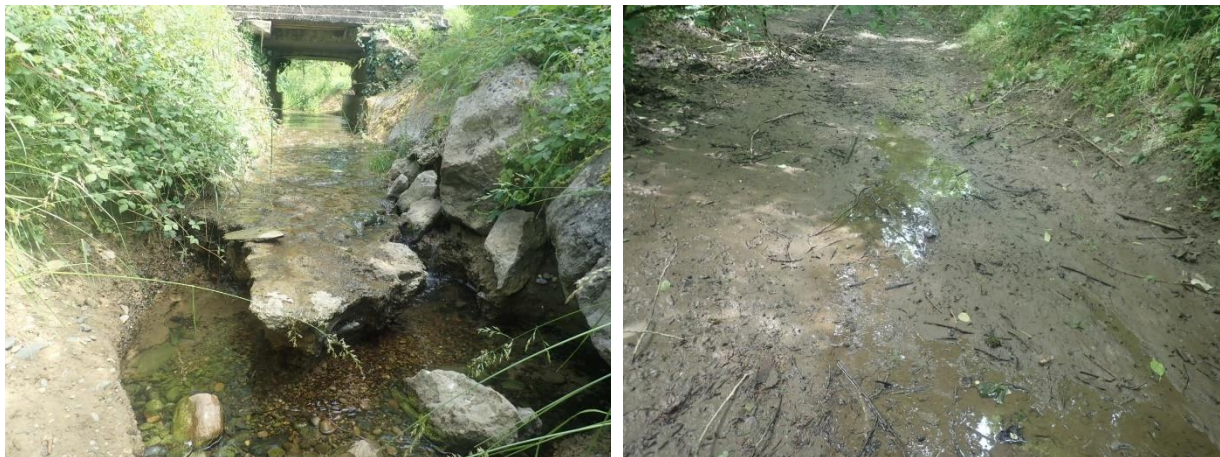
- OH STC 01 : Passage busé de Saubusse avec une chute de 35 cm
- OH STC 02 : Passage busé de Marancy avant la confluence avec le Ruisseau de Saint-Cricq
- OH STC 03 : Seuil de radier affouillé du pont de Marancy

*Passage de pont avec un radier béton au lieu-dit Marancy (OH STC 03) et fin du tronçon à sec*

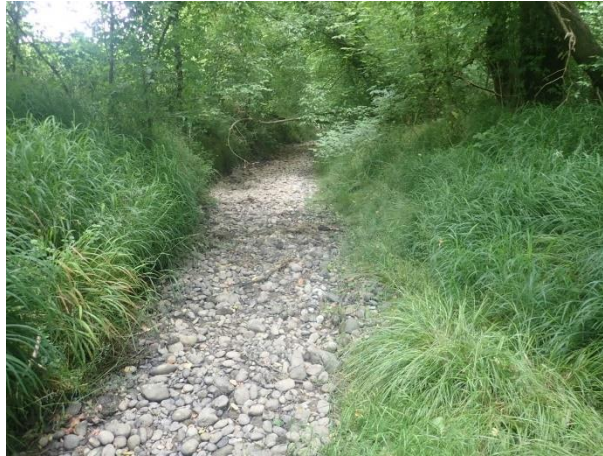
*Le lit à sec du Ruisseau de Saint-Cricq*

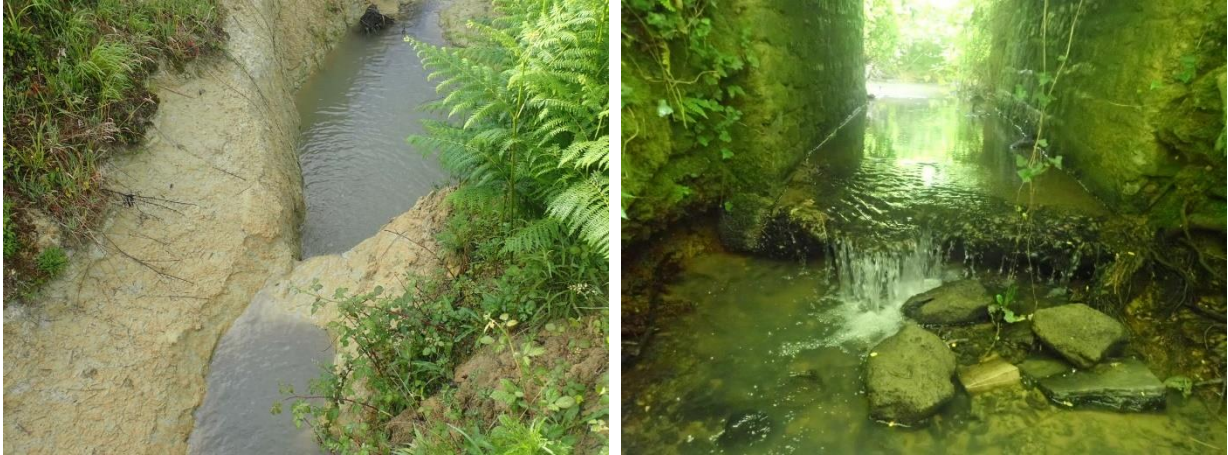
La continuité écologique est mauvaise sur le tronçon en raison de la présence d'un passage de pont avec un radier béton provoquant une chute de 20 à 25 cm entre Lichau et Barbut (OH LAC 01).

Les autres passages de pont ainsi que les passages busés identifier ne pose pas de problème pour la continuité écologique. L'incision du lit très présente sur le tronçon provoque des seuils naturels.

*Incision du lit provoquant un seuil naturel et pont problématique (OH LAC 01)*

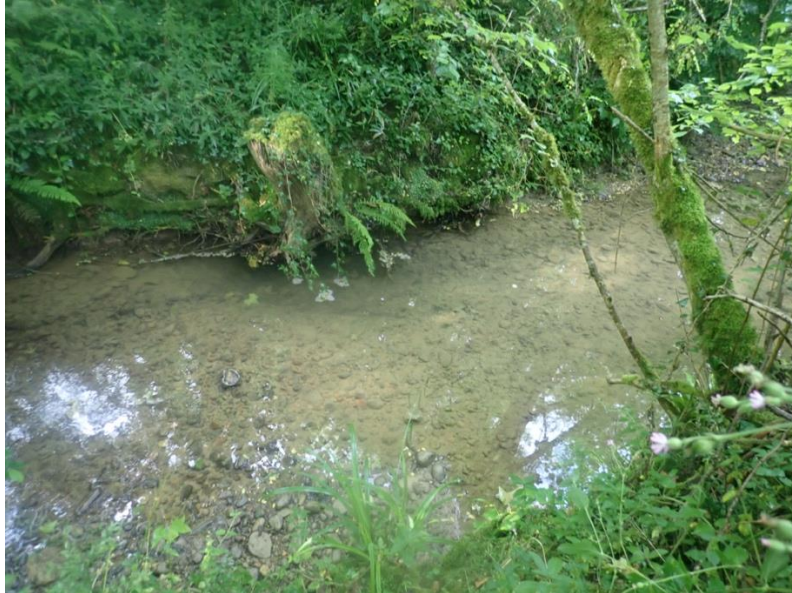
*Cavités sous berge sur le ruisseau de Lacau*

La hauteur des berges varie de 0,5 à 1,5 m environ.  
Sur les zones incisées les berges sont plus hautes (plus de 2 m).  
Elles ont des profils assez diversifiés sur le tronçon avec des cavités sous berges par endroits.  
Les traces de l'incision sont visibles sur les berges par endroits.

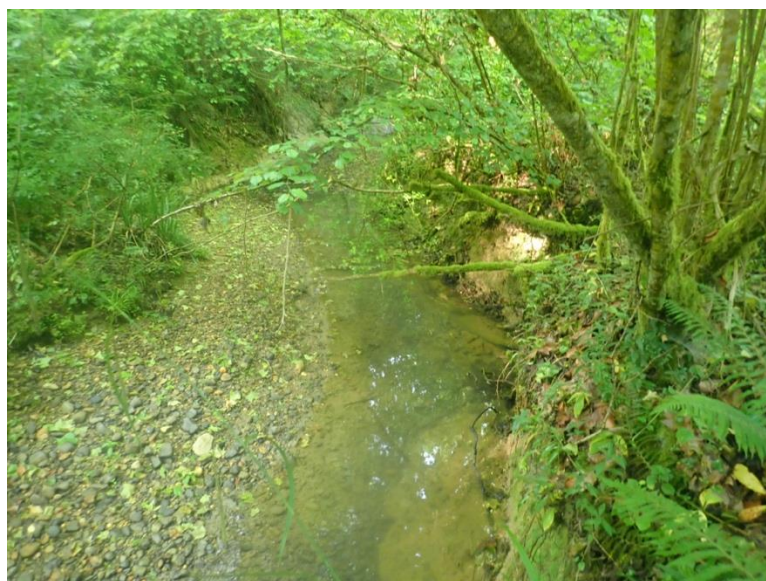
*Traces d'incision sur le cours d'eau*

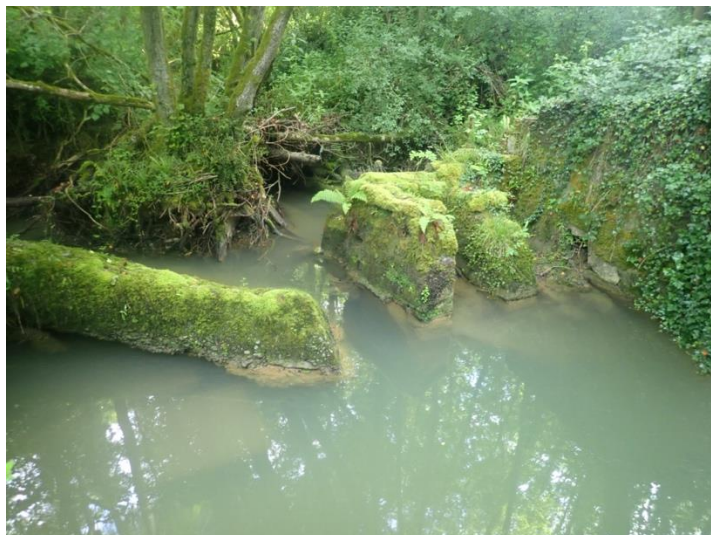
Des vestiges d'un ancien ouvrage sont présents dans le cours d'eau sans pour autant perturber la continuité. Ils sont susceptibles de retenir les embâcles.

*Vestiges d'un ancien ouvrage*

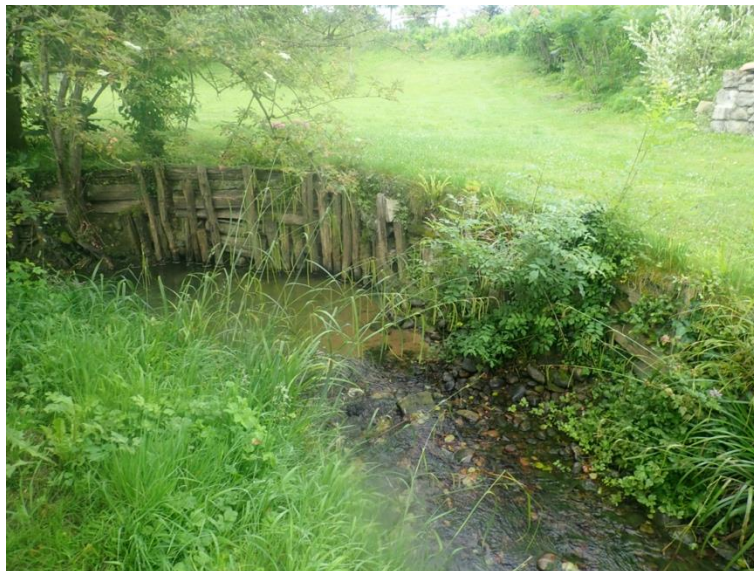
Des érosions ont été protégées par des en pieux de bois.

*Protection de berge en pieux de bois*
