## ÉTUDE DU PLAN PLURIANNUEL DE GESTION DES AFFLUENTS DU GAVE DE PAU AVAL

**Dossier de demande de DIG et de déclaration loi sur l'eau**

E210507

Arnières sur Iton, le 7 mars 2024

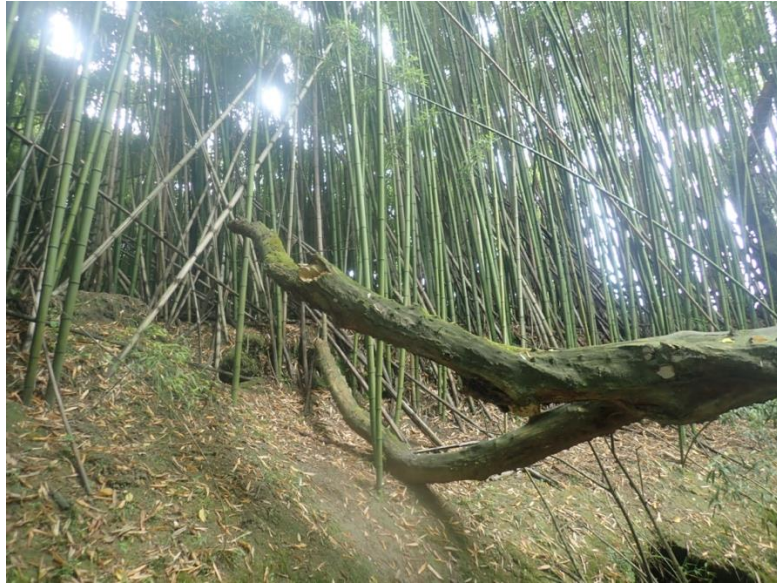
A la confluence avec le Gave de Pau, il faut signaler une importante bamboueraie.

*Bamboueraie à la confluence avec le Gave de Pau*

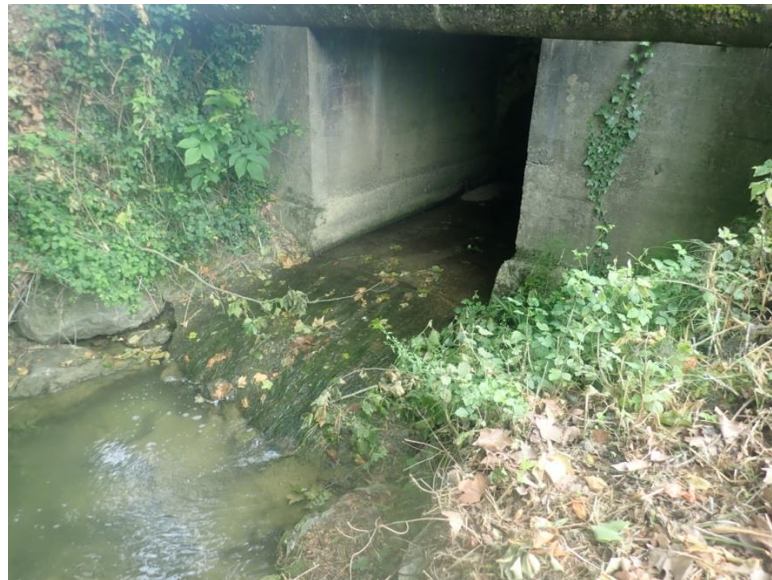
La continuité écologique est mauvaise sur le tronçon. Le radier du pont de la D22 (OH LAC 02) est en béton, avec une hauteur de chute de 0,4m rendant le passage des poissons impossible, excepté pour l'anguille par reptation.

*Radier du pont de la D22 bloquant la continuité écologique (OH LAC 02)*

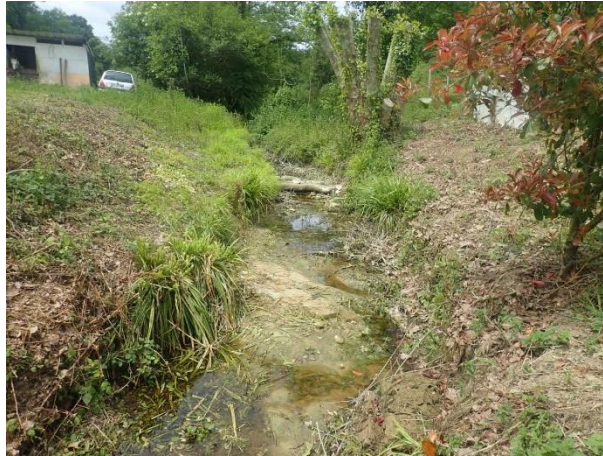
Le cours d'eau reçoit de nombreux rejets d'eau pluviale.

*Le lit du Ruisseau de Cauneille au niveau des premières habitations (inondation)*

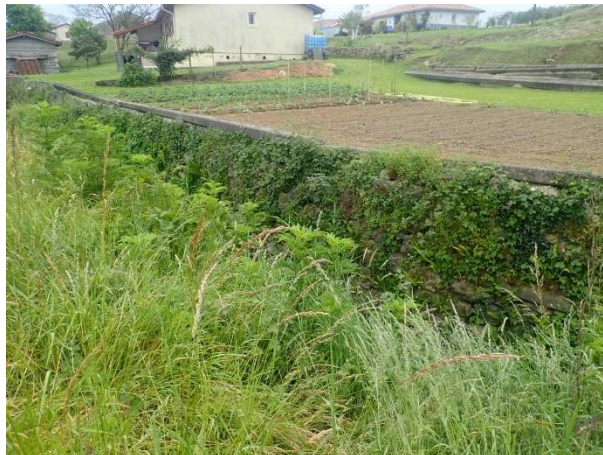
Des protections de berges en pierre sont observées au niveau de Cauneille et de l'enrochement au niveau du pont de la D 817.

*Protection de berges en pierre au niveau des habitations de Cauneille*

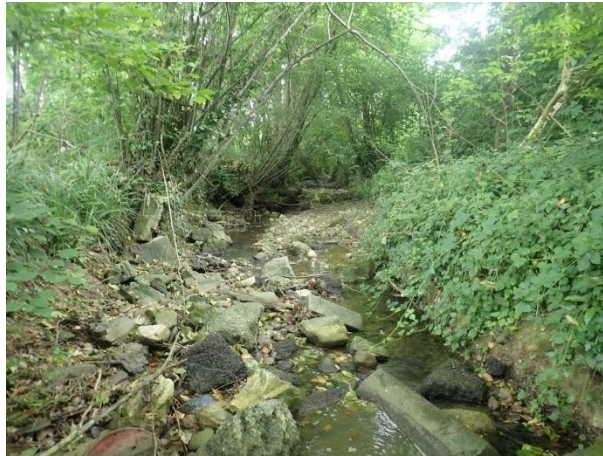
La ripisylve n'est pas entretenue sur le tronçon.

*Ripisylve caractéristique du ruisseau de Cauneille (1) après le pont de la D 817*

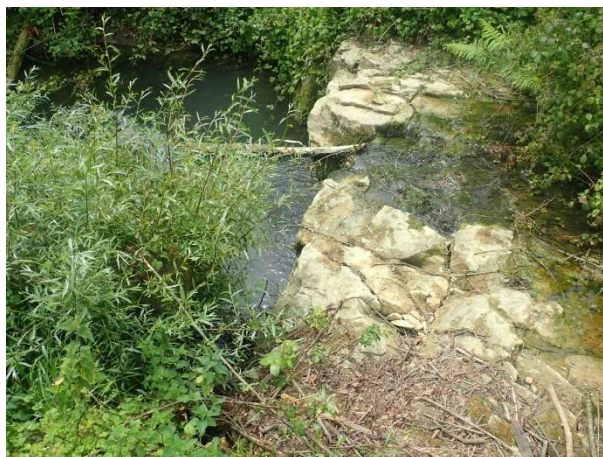
- OH CAU 01 : Seuil n°1 en pierres de Campot (hauteur de chute : 0,35 m) ;
- OH CAU 02 : Seuil n°2 en pierres de Campot (hauteur de chute : 1 m) ;
- OH CAU 03 : Passage busé agricole.

*Seuil en pierre présentant une chute de 1 m (OH CAU 02)*

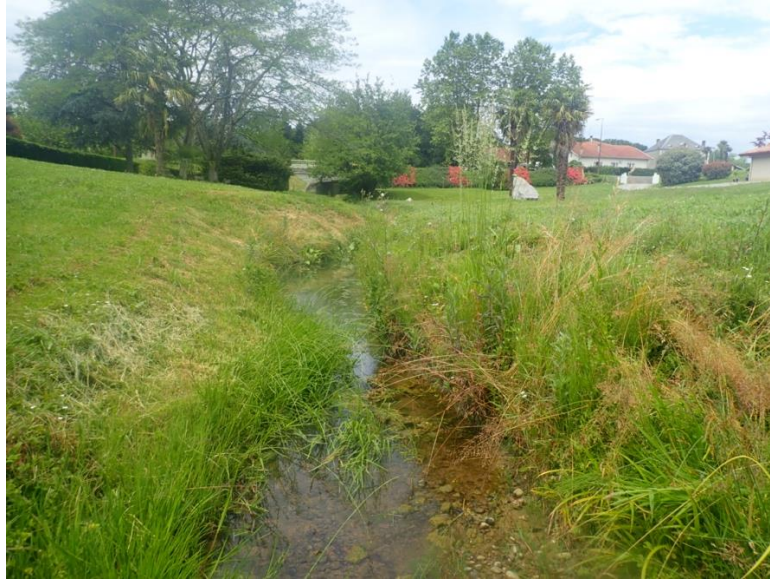
Des développements d'algues sont observés en aval de la D817 au niveau de la portion de cours d'eau sur-entretenu avec un éclairage important.

*Lit en aval de la D817*

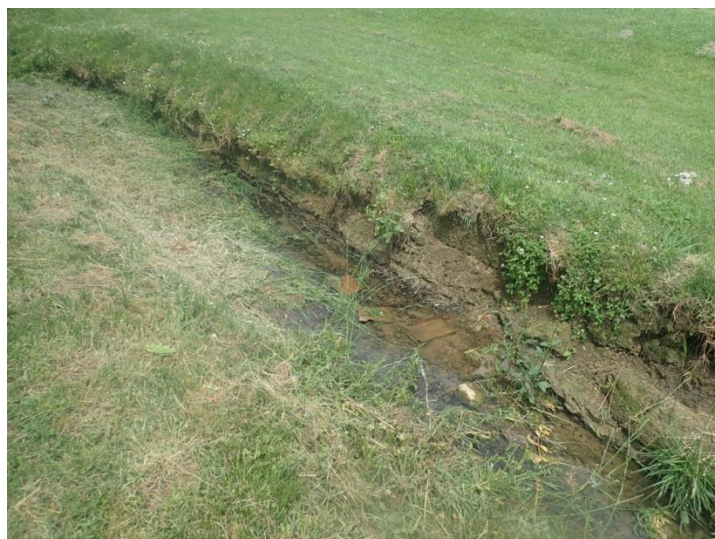
En aval de la D817, les érosions de berges sont liées au sur-entretien de la végétation sur toute la berge déstabilisant le pied.

*Berges érodées en raison du sur-entretien*

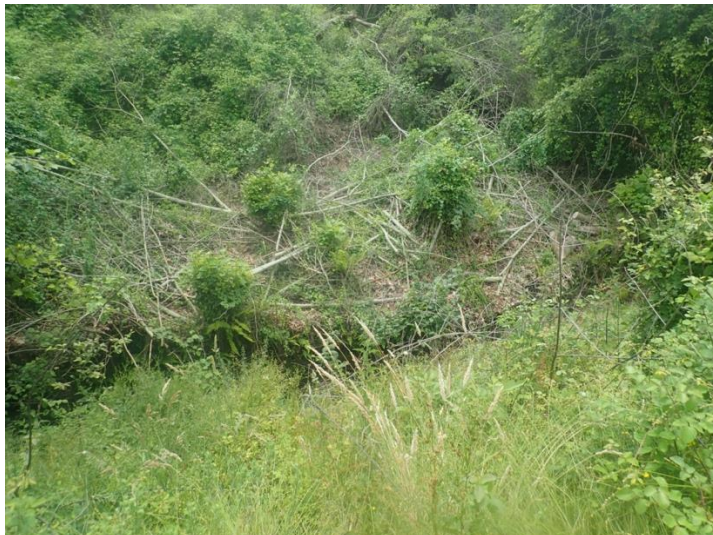
*Berges embroussaillées*

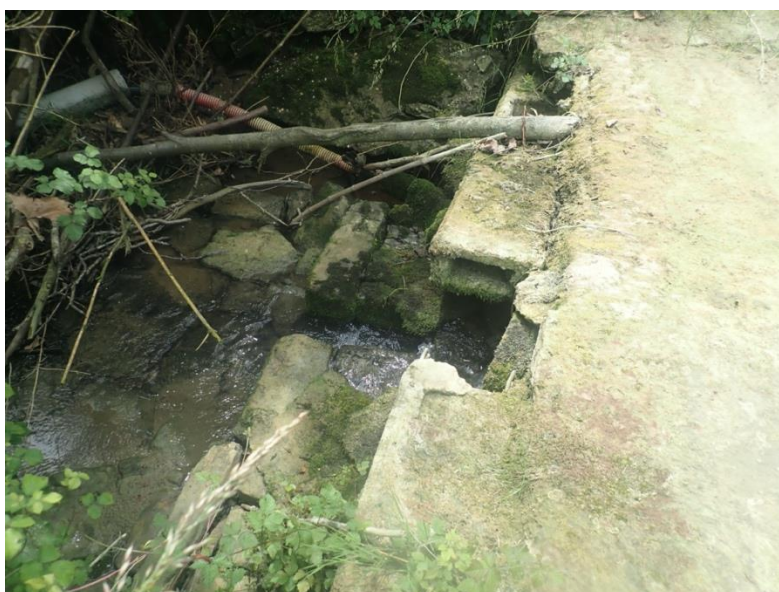
La continuité écologique est mauvaise sur le tronçon. Le passage à gué busé (OH CAU 04) en aval du pont SNCF est infranchissable par les poissons et il bloque le transport solide.

*Passage à gué busé en aval du pont SNCF (OH CAU 04) bloquant la continuité écologique*

**La continuité écologique** est mauvaise en raison de la présence d'un passage à gué busé (OHCAU04) bloquant la continuité (hauteur de chute) et retenant les sédiments en amont.

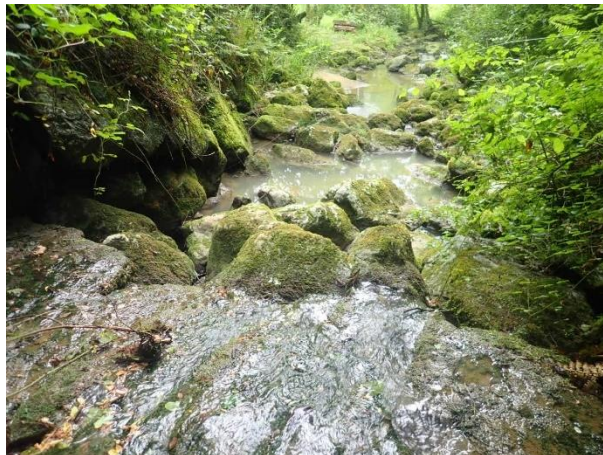
Il y a des algues au niveau des différents ouvrages et seuils.

*Le lit du Ru de Peyrehorade après le passage de pont amont*

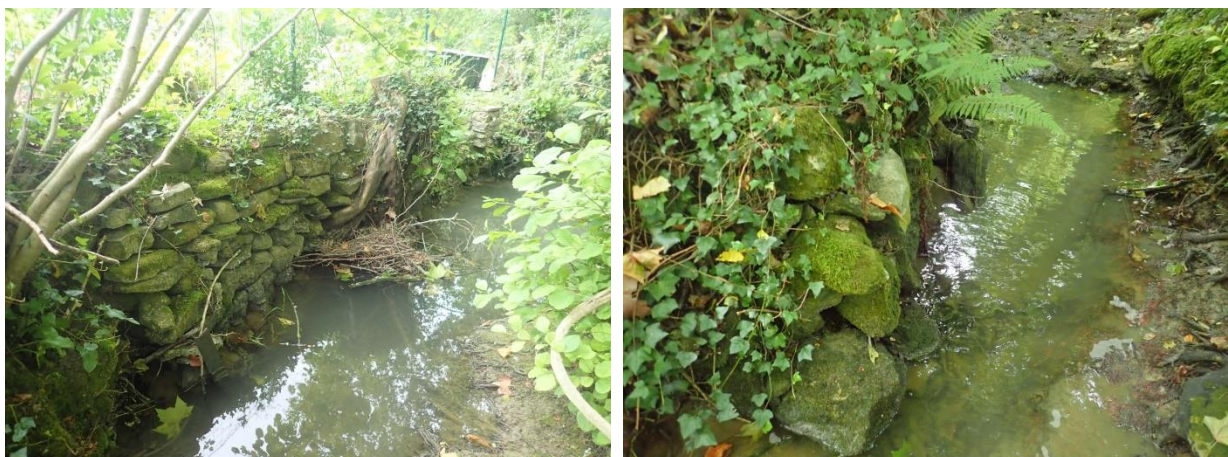
Des protections de berges en enrochements sont visibles au niveau du lieu-dit Laplacotte et en amont de la D817.

*Protections de berges (mur en pierres et blocs) présentes en rive gauche au lieu-dit Laplacotte et à l'entrée de la prairie de fauche*

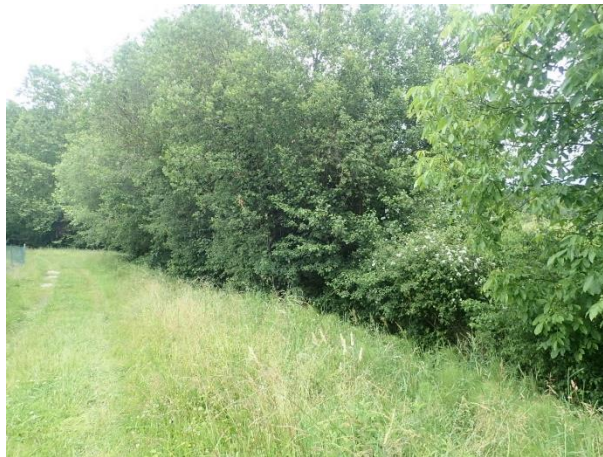
La ripisylve est globalement en bon état sur ce tronçon.

*La ripisylve du Ru de Peyrehorade en bordure du chemin au niveau du lieu-dit Laplacotte*

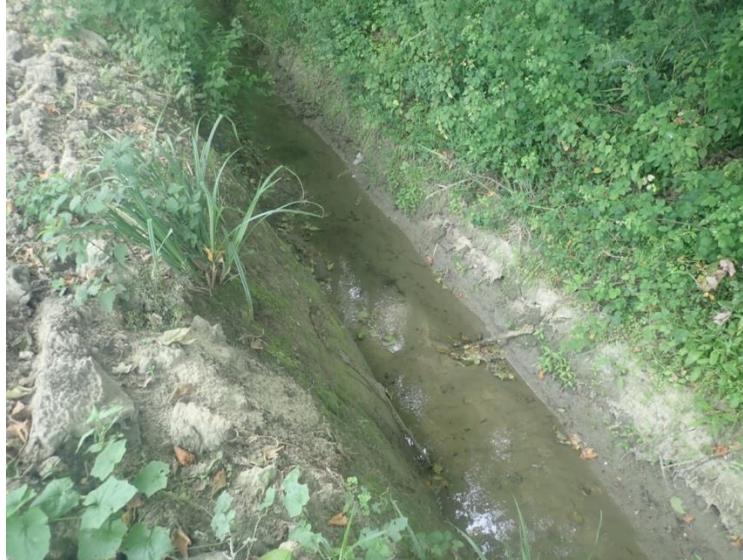
Les substrats sont fortement limoneux. Le cours d'eau a subi des curages dont les traces sont récentes et visibles sur les berges avec dépôt et lissage.

*Habitats aquatiques banalisés par des curages récents*

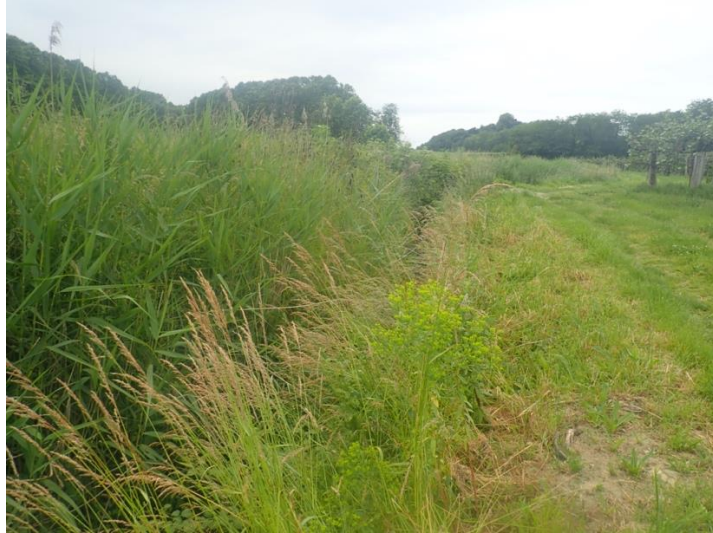
La ripisylve est globalement absente sur le tronçon le long du verger et des cultures. Elle est uniquement présente en aval du verger en un cordon linéaire de faible emprise. Sur la partie aval, la ripisylve est constituée d'érables négundo.

*Absence de ripisylve et développement des hélophytes*

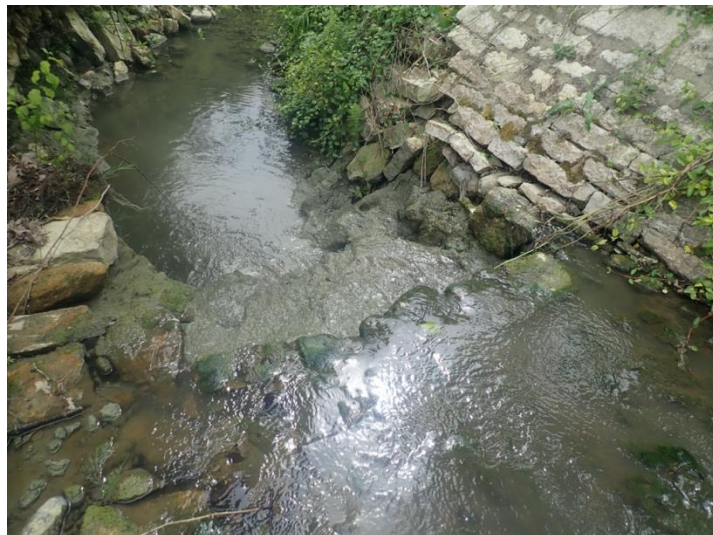
La continuité écologique est mauvaise sur le tronçon en raison de la présence du seuil de la voie SNCF (OH PEY 08) qui bloque la continuité écologique.

*Seuil du pont de la voie SNCF bloquant la continuité écologique (OH PEY 08)*

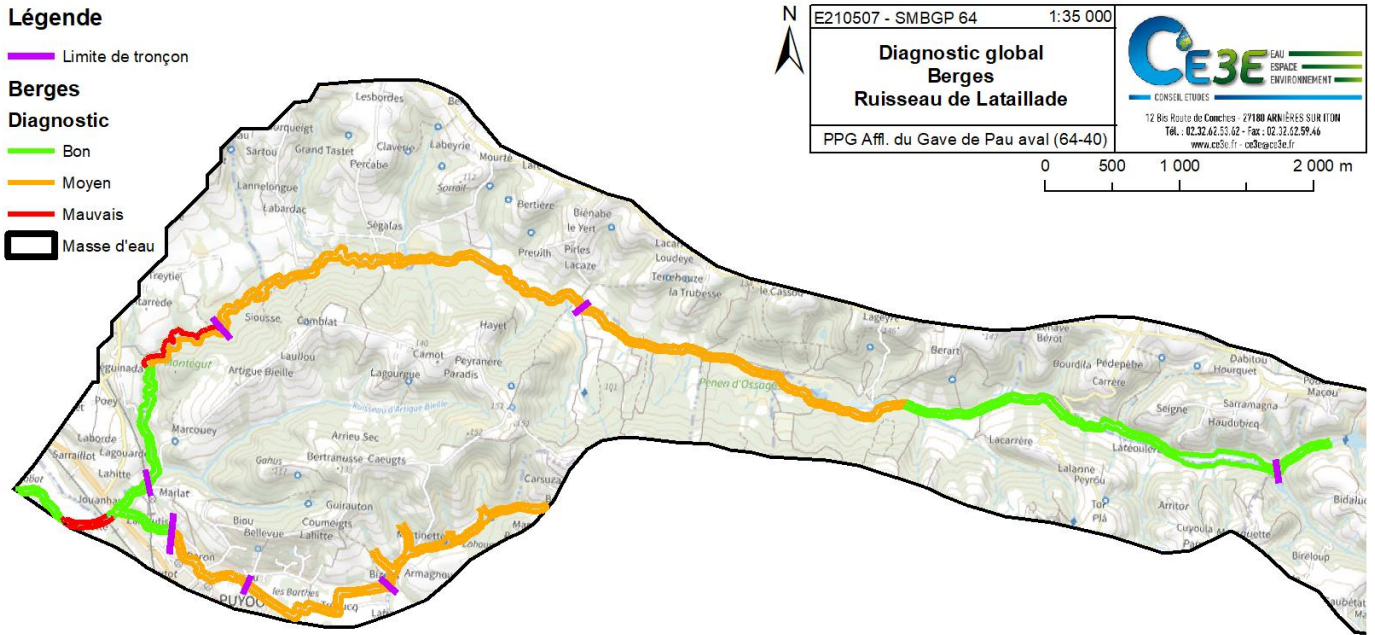
Figure 28 : Carte du diagnostic des berges de la masse d'eau Lataillade

La qualité globale des berges du ruisseau de Lataillade est moyenne globalement moyenne entre le moulin de Pomiro et le moulin de Segnada (62%) là où les phénomènes d'incision sont les plus importantes.

- Au niveau de la Nassette, où les berges ont été dégradées suite à des chutes d'arbres et à des inondations.

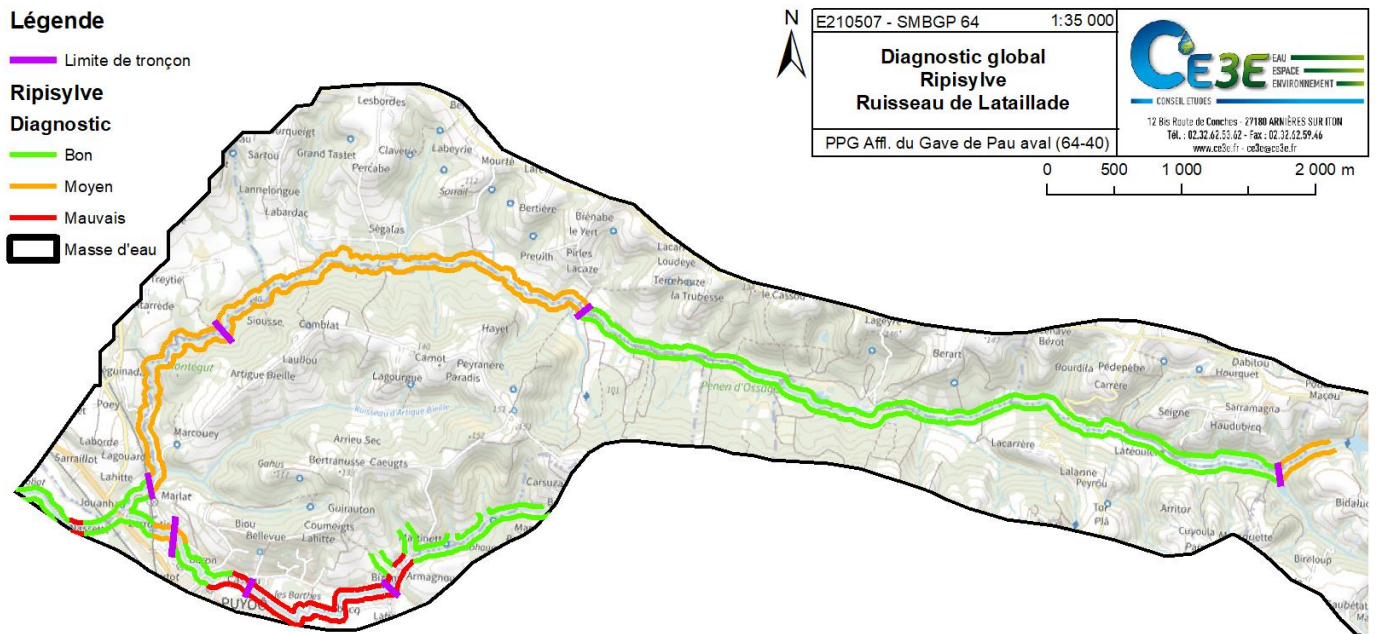
Figure 29 : Carte du diagnostic de la ripisylve de la masse d'eau Lataillade

Sur le cours principal du ruisseau de Lataillade, la ripisylve est partagée entre qualité bonne (54%) et qualité moyenne (35%). Elle est majoritairement continue le long du cours d'eau.

Il en est de même au niveau de la Nassette où les arbres sont tombés dégradant le pont et la berge.

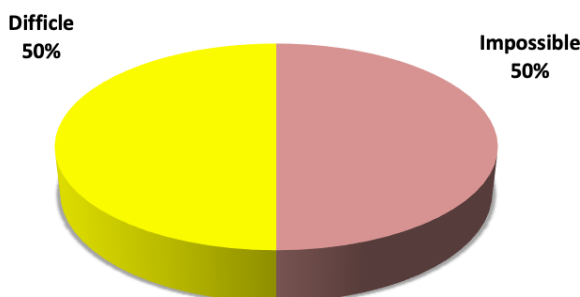
Figure 32 : Diagramme de la franchissabilité piscicole des ouvrages du ruisseau de Larraton en 2021

Les ouvrages présents sont partagés entre difficilement franchissables et infranchissables par les poissons. La principale raison étant la hauteur de chute trop importante au niveau des ouvrages. Au niveau des ouvrages difficilement franchissables, il s'agit d'un radier de pont en béton avec parement et d'un seuil fixe dégradé avec une brèche.

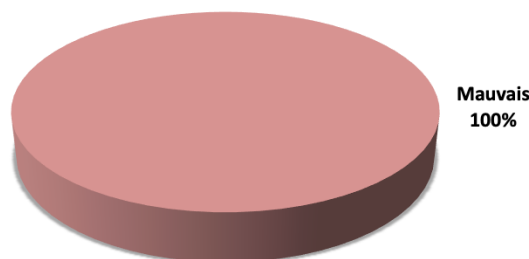
Figure 33 : Diagramme du transport solide des ouvrages du ruisseau de Larraton en 2021

Le transit des sédiments est bloqué sur tous ouvrages du ruisseau de Larraton en raison de la nature des ouvrages qui sont fixes avec des hauteurs de chutes importantes faisant obstacle au transit sédimentaire.

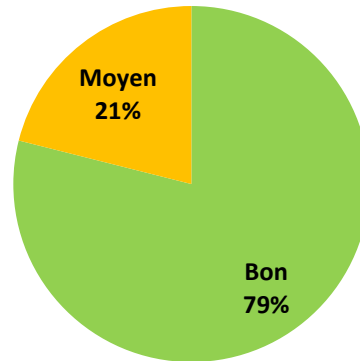
La ripisylve est globalement en bonne qualité (79%) en amont de la D817 et en qualité moyenne (21%) en aval de la D817.

En aval de la D817, la qualité est moyenne car la ripisylve est souvent discontinuée ou absente et manque d'entretien laissant l'embroussaillage des berges prendre le dessus.

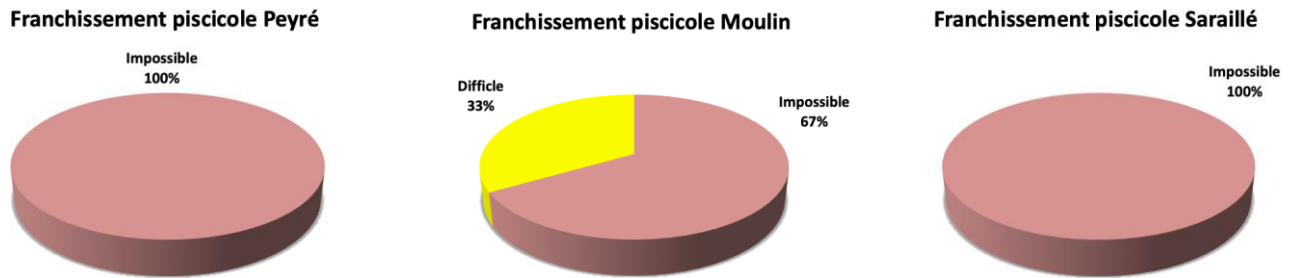
Figure 37 : Diagramme de la franchissabilité piscicole des ouvrages de l'arriou de Peyré et affluents en 2021

Les ouvrages présents sont majoritairement infranchissables par les poissons. La principale raison étant la hauteur de chute trop importante au niveau des ouvrages fixes. Au niveau des ouvrages difficilement franchissables, il s'agit d'un radier de passerelle avec une lame d'eau très faible.

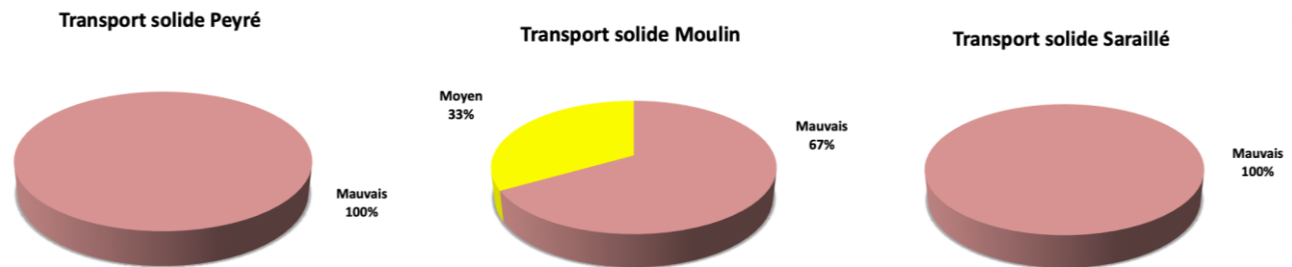
Figure 38 : Diagramme du transport solide des ouvrages de l'arriou de Peyré et affluents en 2021

Le transit des sédiments est bloqué sur la quasi-totalité des ouvrages en raison de la nature des ouvrages qui sont fixes avec des hauteurs de chutes importantes faisant obstacle au transit sédimentaire. Seul le radier de la passerelle OHMO02 ne perturbe que très légèrement le transit des sédiments.

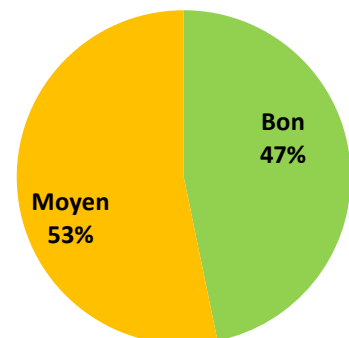
La qualité est assez bonne sur le reste du linéaire (47%) où les berges ne rencontrent pas de problématiques particulières, même si elles sont relativement uniformes sans réelle diversité d'habitats.

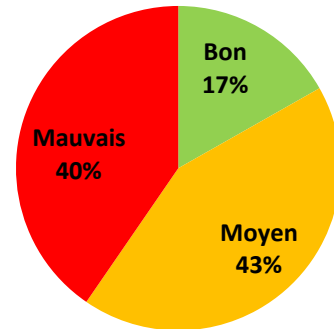
La qualité de la ripisylve est globalement mauvaise (40%) sur l'arriou de Peyré et du Moulin en raison de son absence qui est préjudiciable à la qualité et la fonctionnalité du milieu dans la traversé des zones de cultures.

En amont de l'autoroute sur l'Arriou du Moulin, la qualité est bonne (17%). La ripisylve est assez bien diversifiée, continue au niveau d'un boisement mixte.

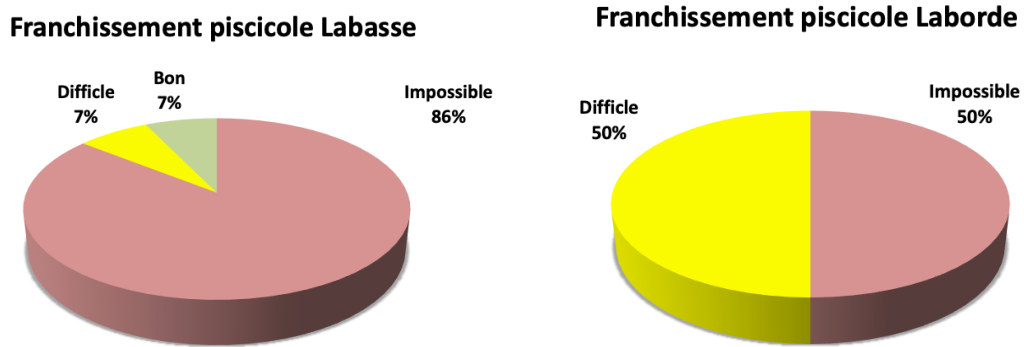
Figure 43 : Diagramme de la franchissabilité piscicole des ouvrages de l'arriou de Labasse et du ruisseau de Laborde en 2021

Hormis sur les cours de l'arriou de Labasse et du ruisseau de Laborde, les ouvrages présents sont majoritairement infranchissables par les poissons. La principale raison étant la hauteur de chute trop importante au niveau des ouvrages fixes. Au niveau des ouvrages difficilement franchissables, il s'agit d'un seuil et d'un passage busé à Bérenx.

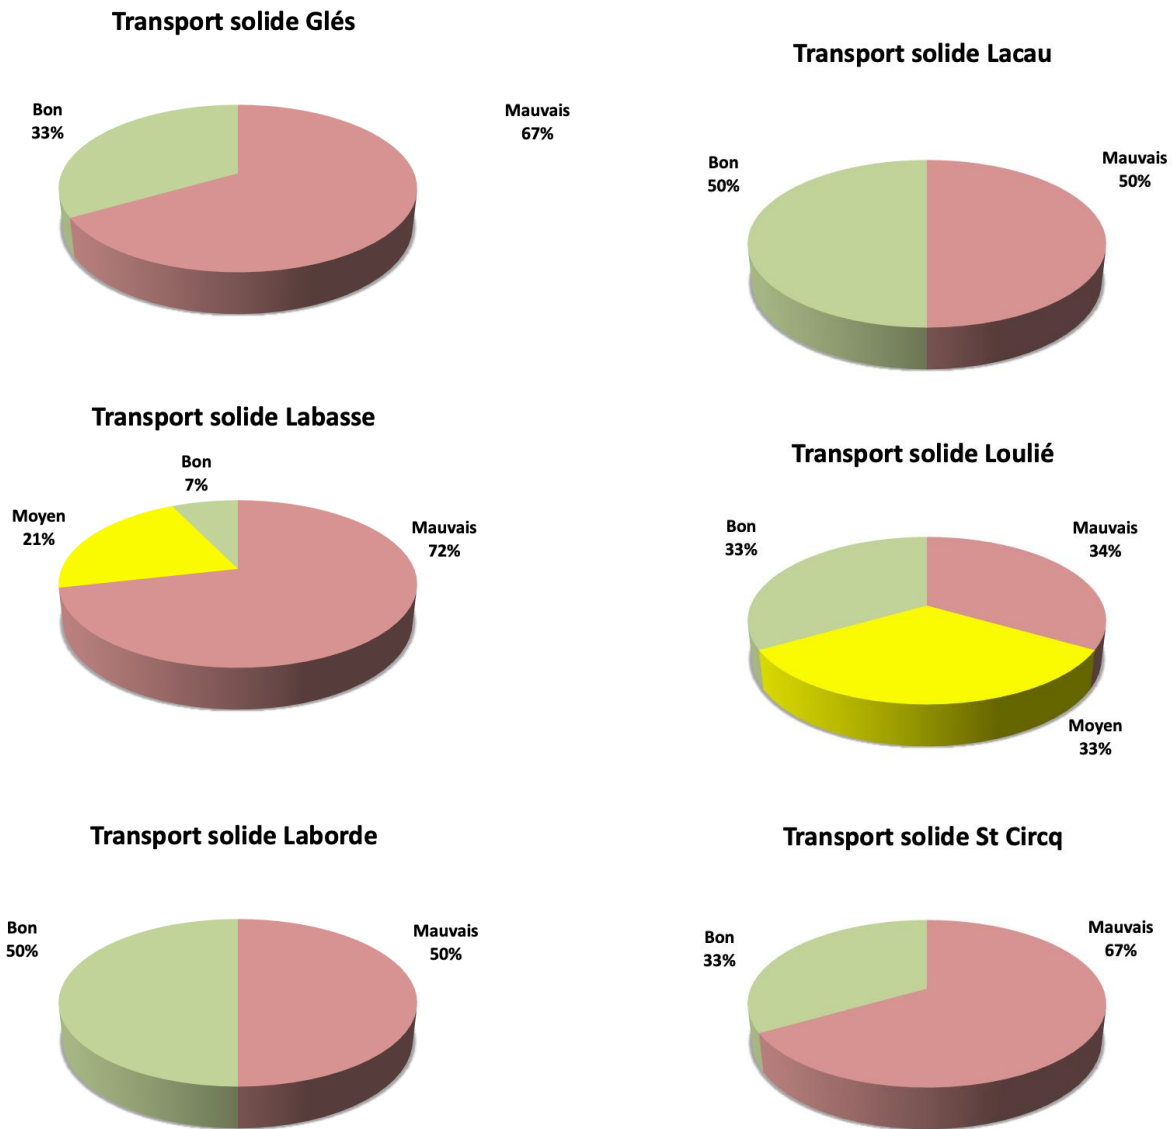
Figure 44 : Diagramme du transport solide des ouvrages sur la masse d'eau du Gave de Pau aval en 2021

Le transit des sédiments est bloqué sur la majorité des ouvrages en raison de la nature des ouvrages qui sont fixes avec des hauteurs de chutes importantes faisant obstacle au transit sédimentaire.

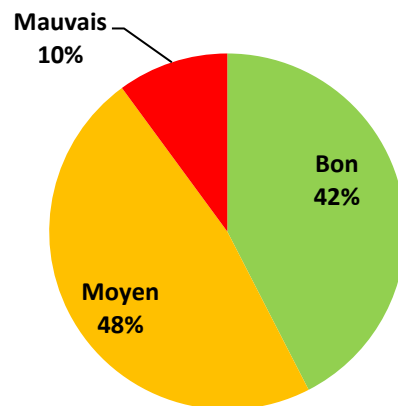
La qualité globale du lit des cours d'eau est moyenne à 48% et bonne à 42%. Le reste du linéaire est qualifié en mauvais état (10%).

Sur l'Arriou de Labasse, la qualité du lit est globalement bonne en amont du moulin du Becq où les faciès et les habitats sont assez bien diversifiés. Seule la partie amont du cours d'eau a un lit en état moyen en raison d'une artificialisation du lit et d'écoulements temporaires.

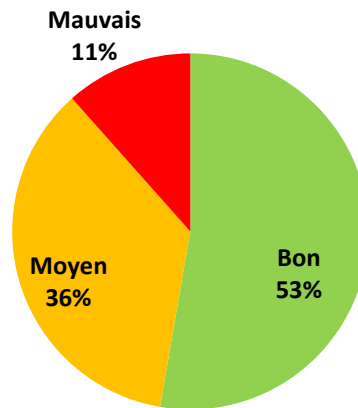
La qualité globale des berges est bonne à 53% et moyenne à 36%. Le reste du linéaire présente des berges de mauvaise qualité (11%).

Sur l'Arriou de Labasse, la qualité des berges est globalement bonne sur l'ensemble du cours d'eau à l'exception de zones localisées en aval du moulin de Becq où les berges sont érodées en raison de contraintes hydrauliques fortes en crue et de l'incision du lit. Les berges restent très uniformes cependant sur l'ensemble du linéaire.

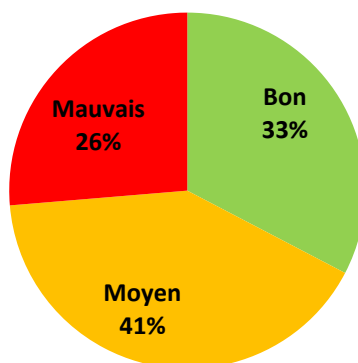
La qualité de la ripisylve est partagée entre moyenne (41%), bonne (33%) et mauvaise (26%).

En amont de Cuyon tout comme sur le ruisseau de Prède, la ripisylve est en mauvais état en raison de son absence qui accentue les désordres de déstabilisation de berge le long de la route notamment.

En aval de la D817, sur le ruisseau de Cauneille 2, l'absence de ripisylve et le sur-entretien fragilisent les pieds de berges et accentuent le développement des algues filamenteuses qui viennent colmater les substrats.

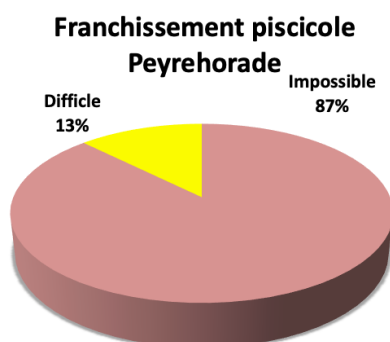
Figure 49 : Diagramme de la franchissabilité piscicole des ouvrages du ruisseau de Peyrehorade en 2021

Les ouvrages présents sont majoritairement infranchissables par les poissons. La principale raison étant la hauteur de chute trop importante au niveau des ouvrages fixes. Au niveau des ouvrages difficilement franchissables, il s'agit d'un seuil en béton avec une lame d'eau très faible.

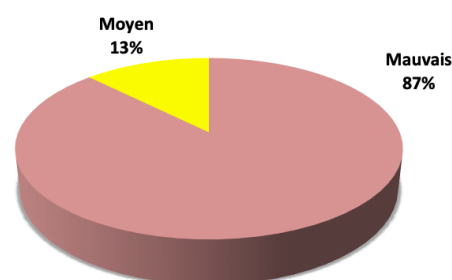
Figure 50 : Diagramme du transport solide des ouvrages du ruisseau de Peyrehorade en 2021

Le transit des sédiments est bloqué sur la quasi-totalité des ouvrages en raison de la nature des ouvrages qui sont fixes avec des hauteurs de chutes importantes faisant obstacle au transit sédimentaire. Seul le seuil en béton OHPEY02 assure le transit sédimentaire lors de conditions hydrologiques favorables.

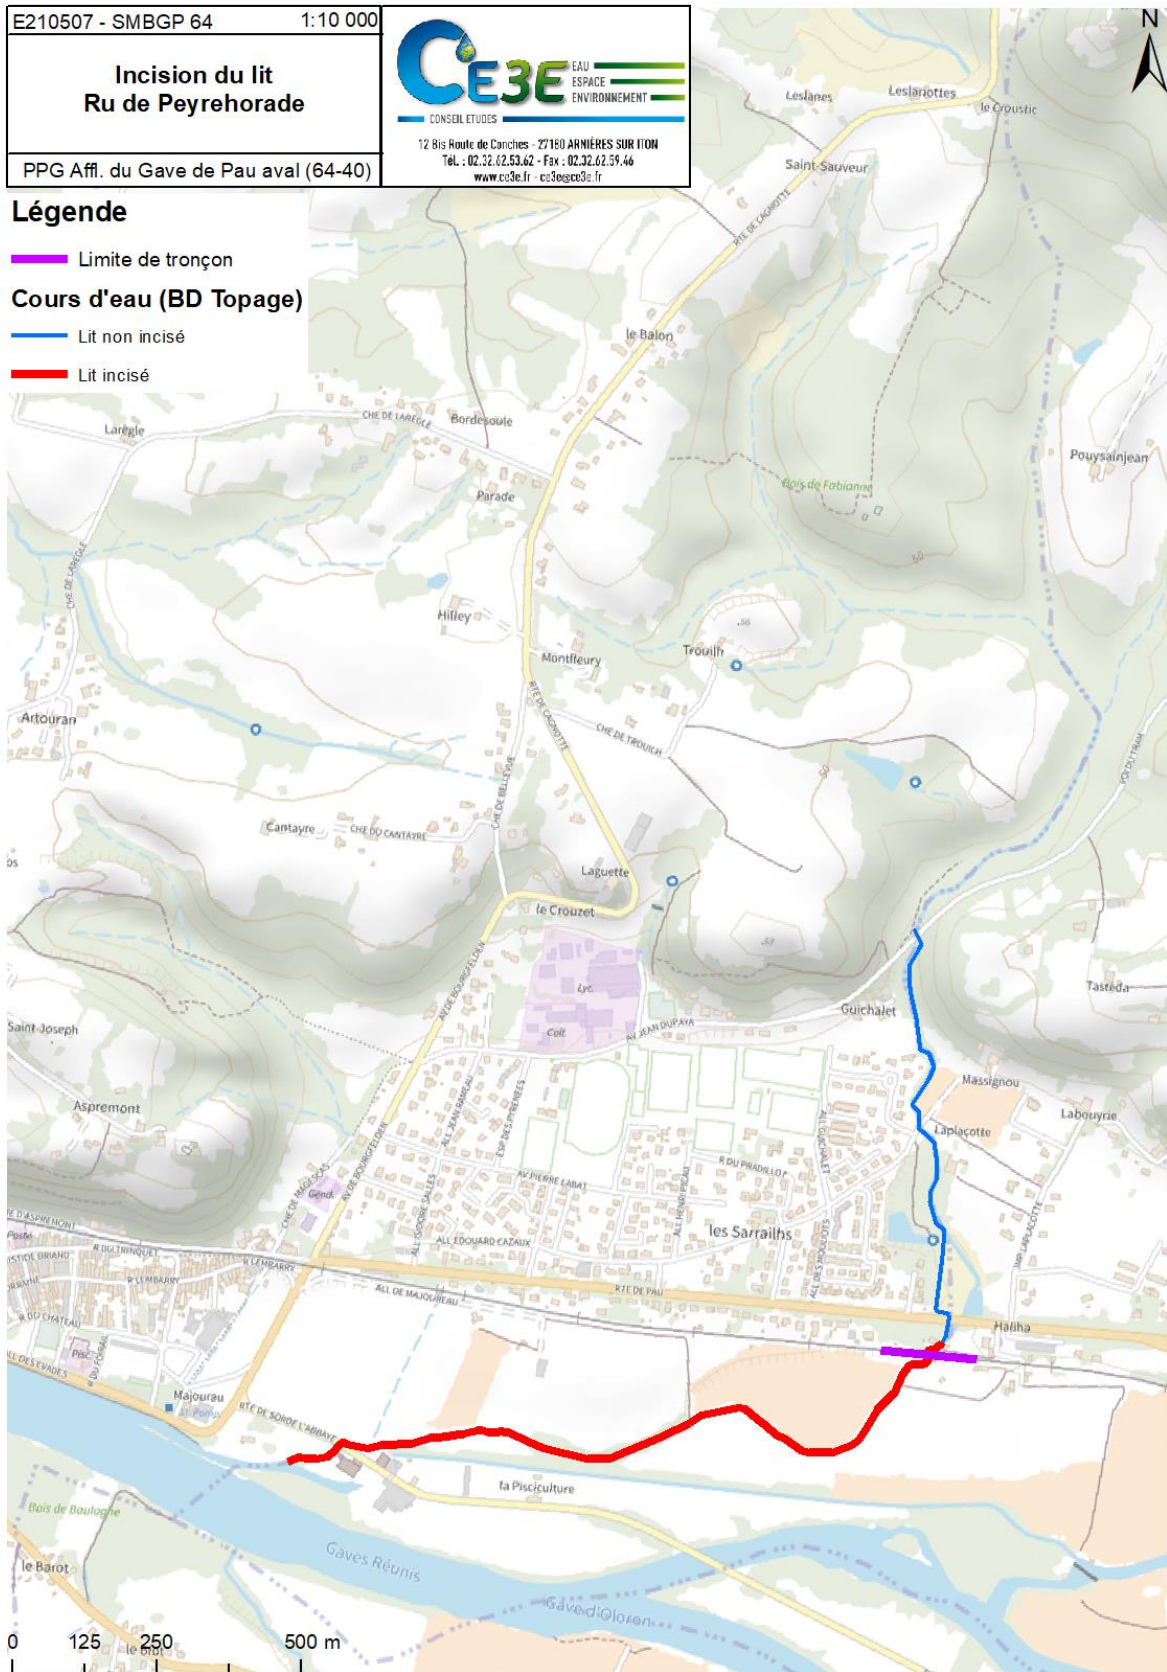
Figure 52 : Carte des incisions du lit sur la masse d'eau Peyrehorade

En aval de la D817, la qualité du lit est moyenne (46%) à mauvaise (19%) car les habitats sont banalisés par des écoulements uniformes et sédimentés. Le cours d'eau a subi des curages récents qui sont visibles en raison des dépôts sur les berges. Le cours d'eau y est incisé le long du verger principalement.

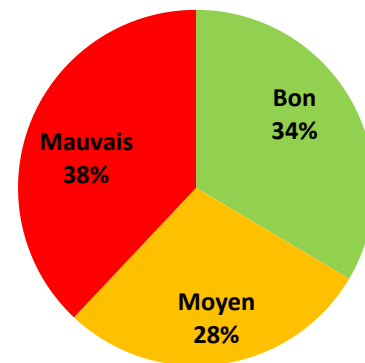
**Diagnostic des berges  
Ruisseau de Peyrehorade**

La qualité globale des berges est partagée entre mauvaise (38%), bonne (34%) et moyenne (28%).

En aval de la D817, la qualité est moyenne à mauvaise en raison de l'incision du lit et des curages qui ont entraîné un lissage de la berge.

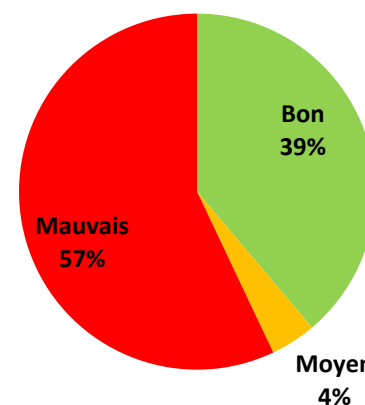
**Diagnostic de la ripisylve  
Ruisseau de Peyrehorade**

La qualité de la ripisylve est globalement bonne en amont de la D817 (39%). Elle offre une bonne diversité et elle est continue.

En aval de la D817, la ripisylve est absente, ce qui altère la tenue des berges et la fonctionnalité du milieu en favorisant le développement des algues et le colmatage des substrats.

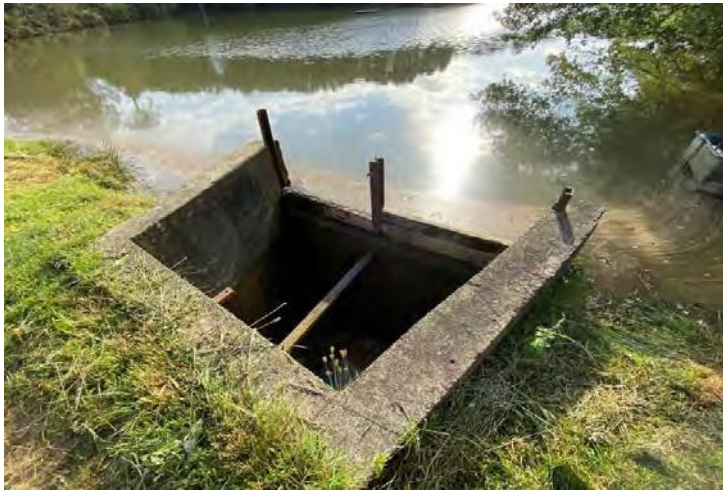
OH LAT 01		Réservoir d'irrigation Lataillade						
Date visite de terrain : 01/06/2021				ROE Aucun				
DIAGNOSTIC DE FRANCHISSEMENT PAR OUVRAGE								
Type d'élément de l'ouvrage	Hauteur de chute	Charge sur l'ouvrage	Type de jet	Présence Fosse d'appel	Impact sur le transport solide	Franchissabilité piscicole		
						ICE		
Déversoir	$\Delta H = 5,33 \text{ m}$	< 1 cm	Jet de surface	NON	OUI	Brochet	0	
						Anguille	0	
						Holobiotiques	0	
Bastaings	5,33 m	0	Non identifié	NON	OUI	Brochet	0	
						Anguille	0	
						Holobiotiques	0	
Appréciation ICE								
Note NC = Barrière à impact indéterminé. La franchissabilité de l'obstacle n'est pas appréciable avec les seules données ICE.								
Note 1 = Barrière franchissable à impact limité. La barrière ne représente pas un obstacle significatif à la migration des espèces-cibles / stades du groupe considéré.								
Note 0,66 = Barrière partielle à impact significatif. La barrière représente un obstacle à la migration des espèces-cibles/stades du groupe considéré.

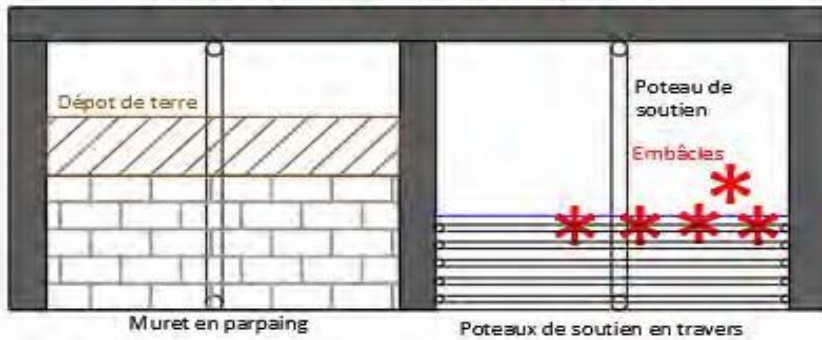
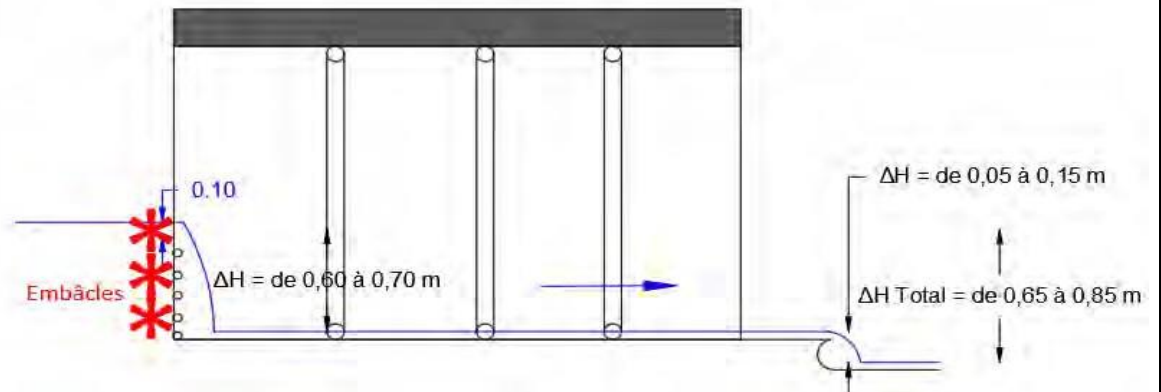
### Fuites et infiltrations de chaque côté

<b>Brochet</b>	<b>0</b>	<b>Anguille</b>	<b>0</b>	<b>Espèces holobiotiques</b>	<b>0</b>
	<b>Brochet</b>	<b>0</b>							
	<b>Anguille</b>	<b>0</b>							
<b>Espèces holobiotiques</b>	<b>0</b>								
<b>Transport solide</b>	<b>Mauvais</b>	<p>La hauteur de chute au niveau de l'ouvrage empêche le passage des poissons. Des barrières à faune en travers du pont retiennent les embâcles ce qui accentue la hauteur de chute.</p> <p>Le transit des sédiments est bloqué en amont de l'ouvrage. Une arche du pont est obstruée par un mur et un atterrissement terreux s'est formé.</p>

*Le pont est dégradé et instable, à remplacer par un passage canadien métallique (à discuter lors de la rencontre avec le propriétaire, non effectuée).*

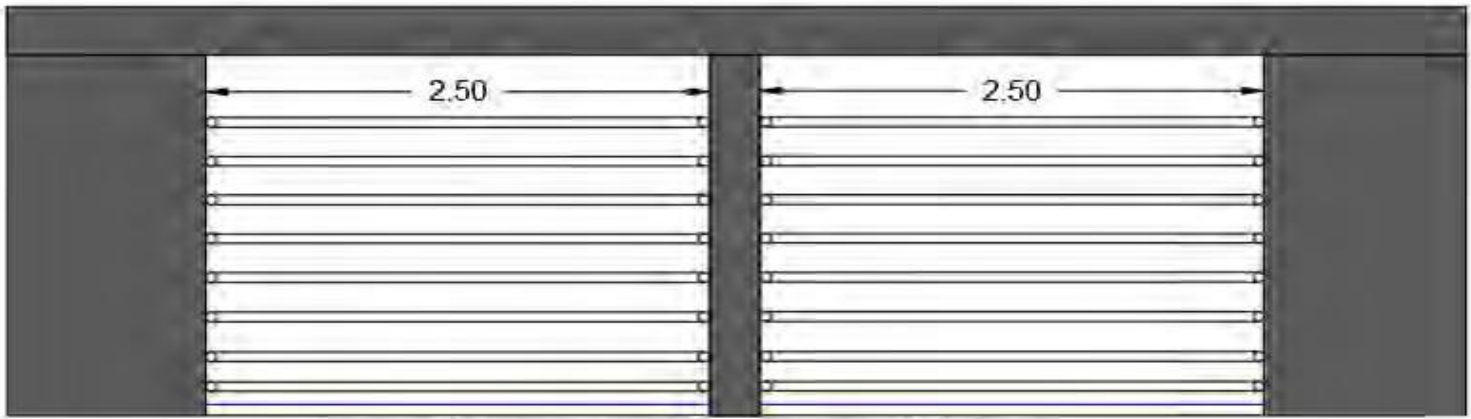
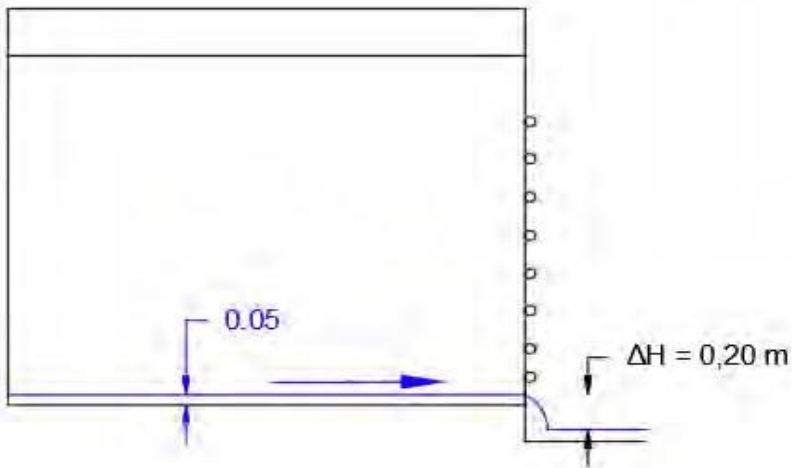
Barres métalliques empêchant le passage de la faune

DIAGNOSTIC DE FRANCHISSEMENT PISCICOLE PAR ESPECE		
		ICE		
<b>Continuité écologique</b>	<b>Continuité piscicole</b>	<b>Mauvaise</b>	<b>Brochet</b>	<b>0</b>
			<b>Anguille</b>	<b>0,66</b>
			<b>Espèces holobiotiques</b>	<b>0</b>
	L'ouvrage est infranchissable par les poissons en raison de la hauteur de chute résiduelle et des faibles lames d'eau sur le radier. La présence d'embâcles accentue la problématique. Seule l'anguille peut trouver des conditions plus favorables à son passage par reptation.			
	<b>Transport solide</b>	<b>Mauvais</b>	Le transport solide est bloqué comme le montre l'ensablement du lit en amont.

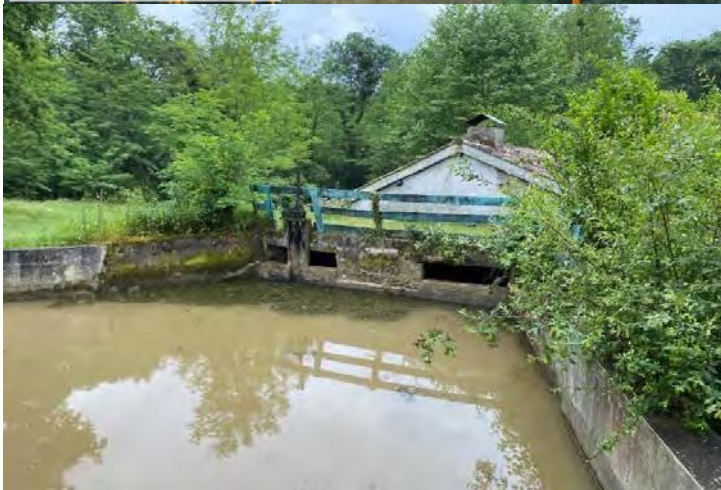
Ouvrages du moulin

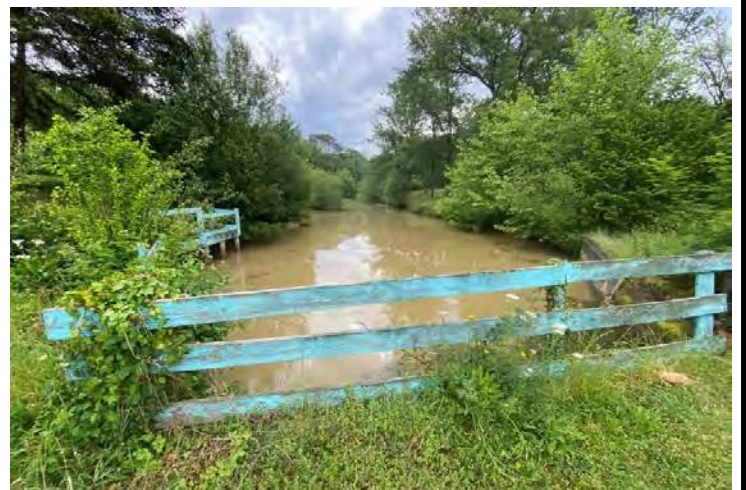
Plan d'eau en dérivation

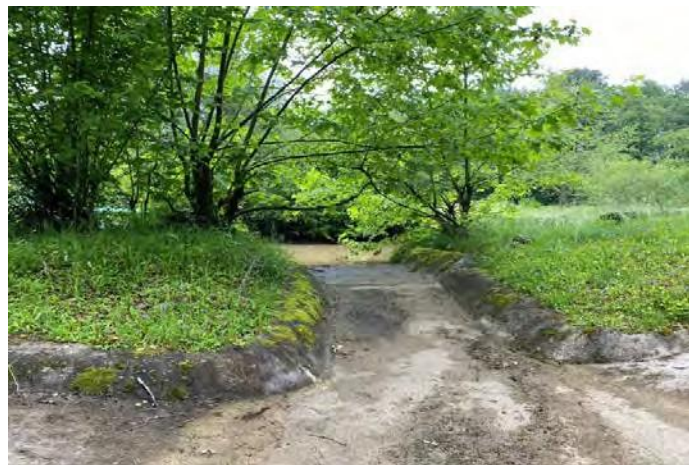
Déversoir latéral de crue du plan d'eau

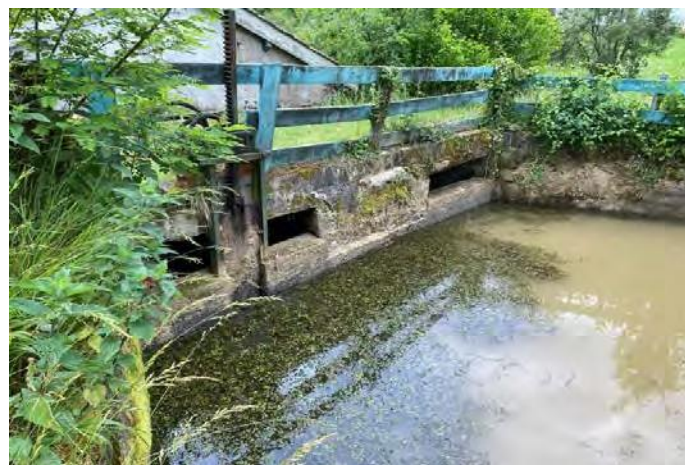
Type d'élément de l'ouvrage	Dimensions L x l x H (en m)	Matériaux	État des éléments	Mode de gestion Fonctionnalité	Manœuvrabilité
Déversoir de crue (D1)		Béton		En crue	Fixe
Déversoir (D2) du moulin		Béton		En crue	Fixe
Vanne			Très mauvais état	Souverse, ouverte uniquement en crue	Très difficilement manœuvrable

Ouvrages du moulin

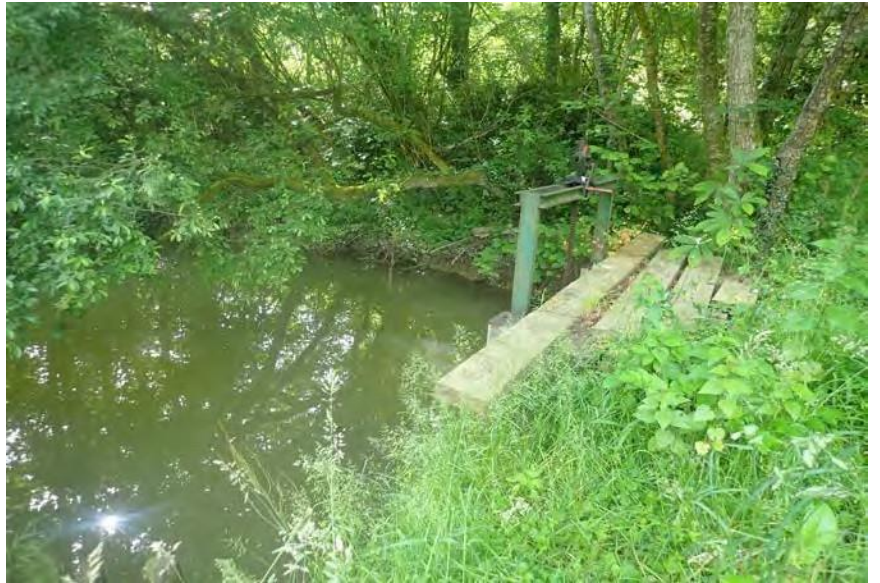
Vanne amont de prise d'eau du plan d'eau

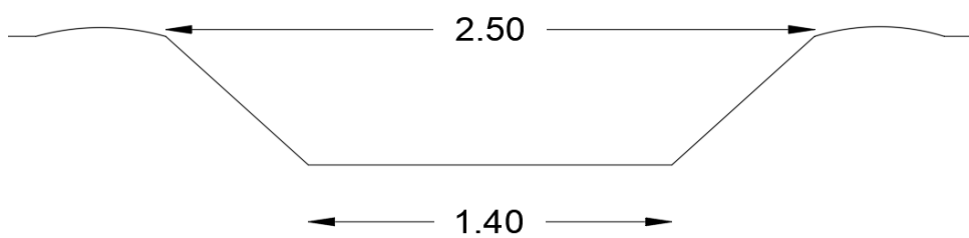
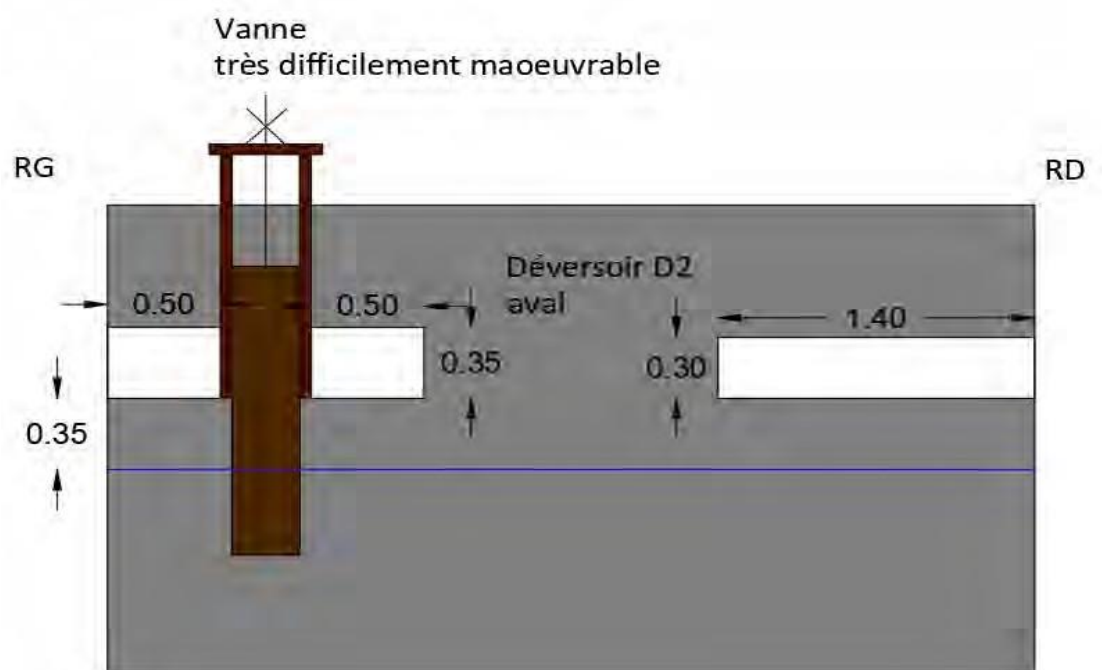
Déversoir D1  
latéral en béton

OH LAT 07		Moulin St-Alaudy						
Date visite de terrain : 02/06/2021				ROE Aucun				
DIAGNOSTIC DE FRANCHISSEMENT PAR OUVRAGE								
Type d'élément de l'ouvrage	Hauteur de chute	Charge sur l'ouvrage	Type de jet	Présence Fosse d'appel	Impact sur le transport solide	Franchissabilité piscicole		
						ICE		
Déversoir de crue (D1)	$\Delta H = 1,27$ m	0	Aucun	NON	OUI	Brochet		
						Anguille		
						Holobiotiques		
Déversoir (D2) du moulin	$\Delta H = 1,27$ m	0	Aucun	NON	OUI	Brochet		
						Anguille		
						Holobiotiques		
Vanne	$\Delta H = 1,27$ m	0	Aucun	NON	NON	Brochet		
						Anguille		
						Holobiotiques		
Appréciation ICE								
Note NC = Barrière à impact indéterminé. La franchissabilité de l'obstacle n'est pas appréciable avec les seules données ICE.								
Note 1 = Barrière franchissable à impact limité. La barrière ne représente pas un obstacle significatif à la migration des espèces-cibles / stades du groupe considéré.

Note 0,66 = Barrière partielle à impact significatif. La barrière représente un obstacle à la migration des espèces-cibles/stades du groupe considéré.								
Note 0,33 = Barrière partielle à impact majeur. La barrière représente un obstacle majeur à la migration des espèces-cibles / stades du groupe considéré.								
Note 0 = Barrière totale. La barrière est infranchissable pour les espèces-cibles / stades du groupe considéré et constitue un obstacle total à leur migration.								
DIAGNOSTIC RCE GLOBAL								
Continuité écologique	Continuité piscicole	Mauvaise	DIAGNOSTIC DE FRANCHISSEMENT PISCICOLE PAR ESPECE					
			ICE					
			Brochet					0
			Anguille					0
	Espèces holobiotiques					0		
Les ouvrages sont infranchissables par les poissons en raison de la gestion fermée et des hauteurs de chutes importantes.								
	Transport solide	Mauvais	Les ouvrages empêchent le transport solide de s'effectuer correctement. Le cours est très ensablé en amont.
