## ÉTUDE DU PLAN PLURIANNUEL DE GESTION DES AFFLUENTS DU GAVE DE PAU AVAL

**Dossier de demande de DIG et de déclaration loi sur l'eau**

E210507

Arnières sur Iton, le 7 mars 2024

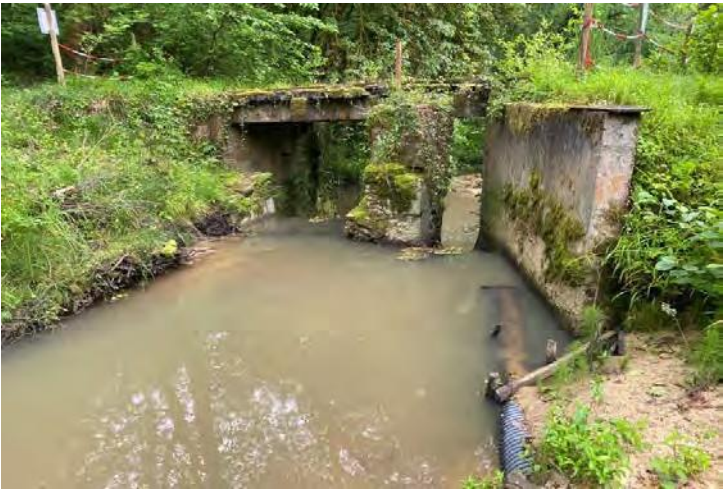
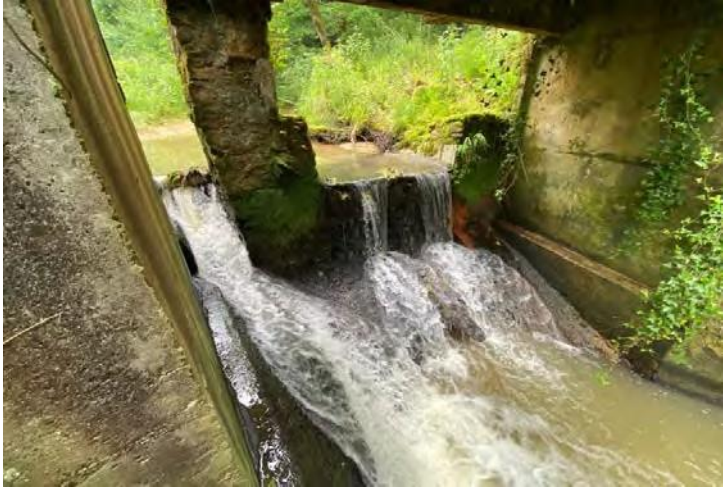
OH LAT 09		Moulin de Camblat			
Date visite de terrain : 02/06/2021			ROE Aucun		
ANALYSE REGLEMENTAIRE, ADMINISTRATIVE ET JURIDIQUE					
Parcelles cadastrales autour ouvrage	Légalité de l'ouvrage	Historique, Usages anciens		Usages actuels	
E 659	Moulin présent sur la carte de Cassini	Moulin		Prise d'eau d'alimentation d'un bras (ancien plan d'eau)	
Catégorie piscicole	Statut du cours d'eau	Classement L.214-17		Zones d'Actions Prioritaires (ZAP) Anguilles	
2ème catégorie	Non domanial	Pas de classement		NON	
Ouvrage prioritaire PGA	Ouvrage Grenelle	Axe Migrateur d'Intérêt Majeur	Ouvrage sur Chemin Préférentiel de Continuité Écologique		
NON	NON	NON	OUI		
DIAGNOSTIC STRUCTUREL DES OUVRAGES					
Type d'élément de l'ouvrage	Dimensions L x l x H (en m)	Matériaux	État des éléments	Mode de gestion Fonctionnalité	Manœuvrabilité
Passage avec planche de rehausse	0,95 x 0,25	Béton + bois	Mauvais	Surverse	non
Déversoir	1,8	Béton	Mauvais	Surverse	non

Coursier		Béton	Affouillé		non

Vue amont de l'ouvrage			Vue aval de l'ouvrage

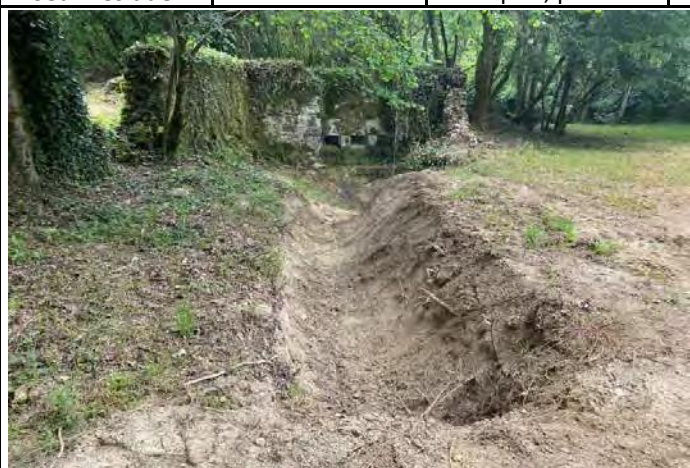
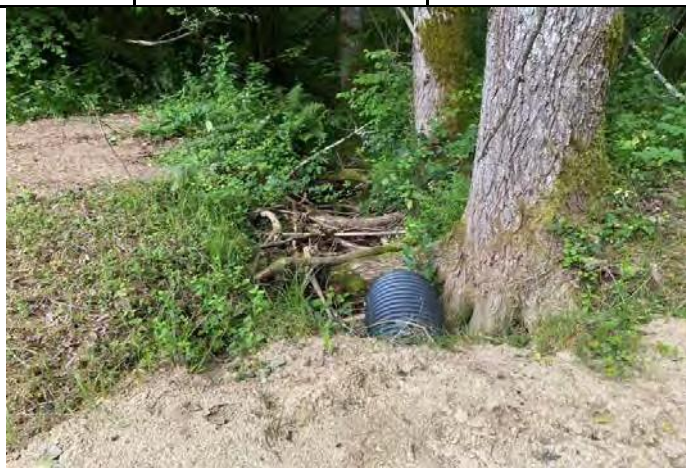
Type d'élément de l'ouvrage	Dimensions L x l x H (en m)	Matériaux	État des éléments	Mode de gestion Fonctionnalité	Manœuvrabilité
Seuil résiduel		Briques, pierres	Ruiné

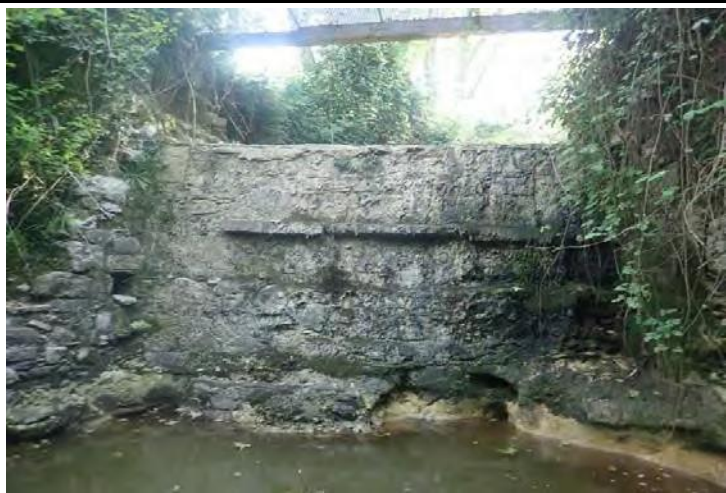
Type d'élément de l'ouvrage	Dimensions L x l x H (en m)	Matériaux	État des éléments	Mode de gestion Fonctionnalité	Manœuvrabilité
Déversoir D1 de décharge	4 x 1,5 x 2,75	Pierres	Moyen	Déversoir de crue	Fixe
Déversoir D2 du moulin	1,7 x 8 x 1,5	Blocs + Béton	Bon	Déverse	Fixe
Vanne du moulin	1 x 2 x 1,3	Béton	Comblée	Comblée	Comblée
Seuil S2 aval	3,4 x 2 x 0,50	Pierres	Bon		Fixe

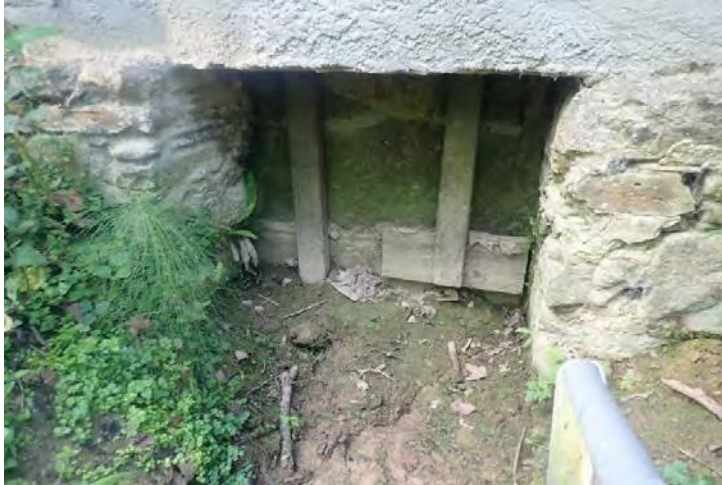
Vannes amont du passage comblé des turbines

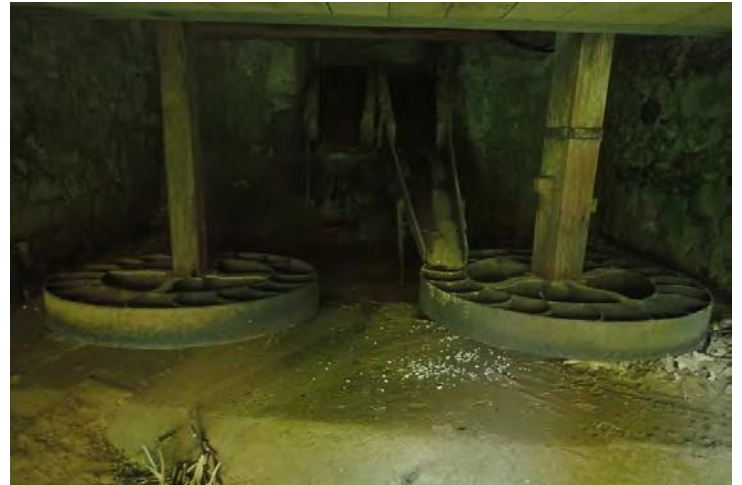
Passage des turbines du moulin

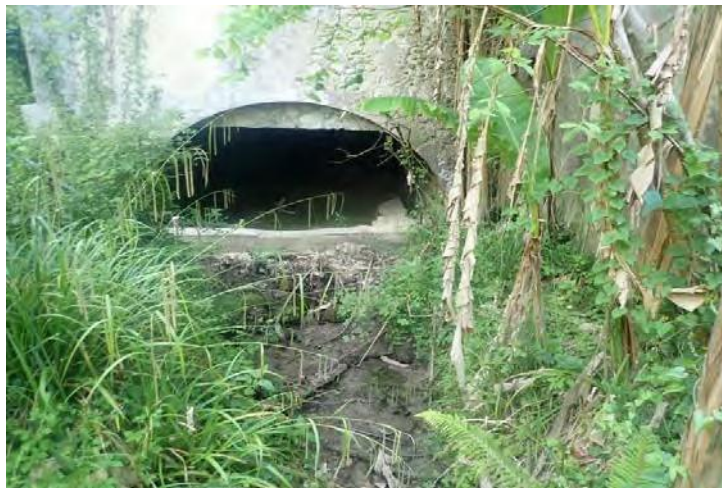
Sortie du passage des turbines du moulin avec seuil

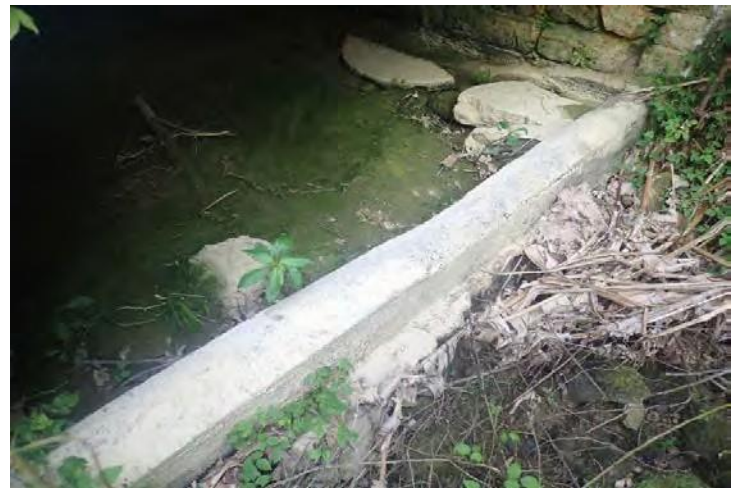
Seuil S1 béton de la sortie du passage des turbines

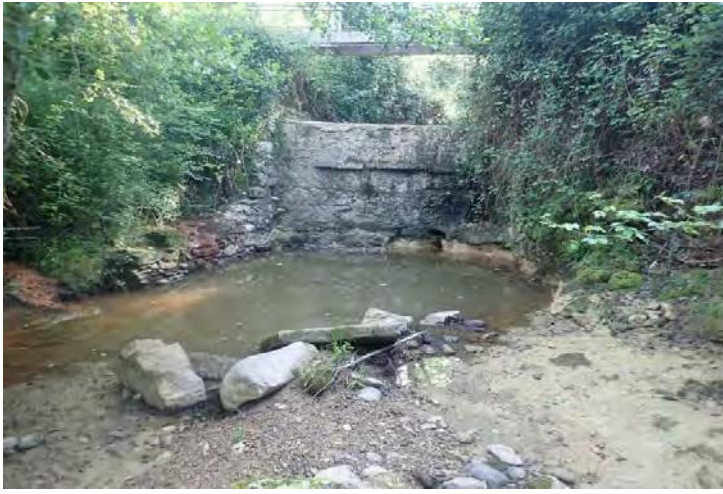
Déversoir D1 de décharge à sec

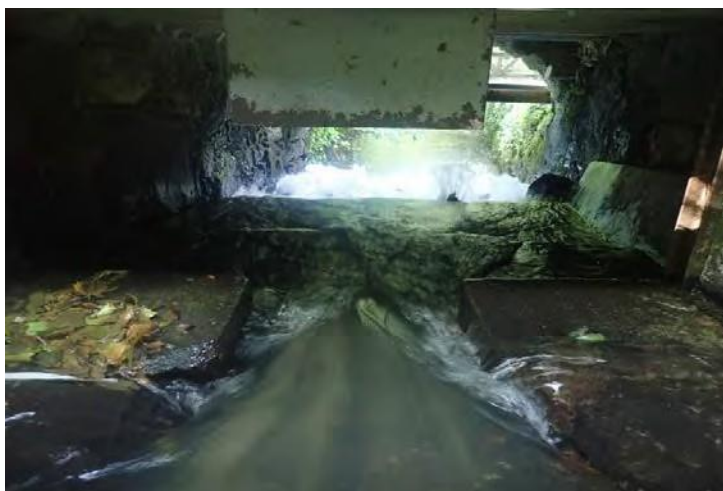
Déversoir D2 du moulin (amont)

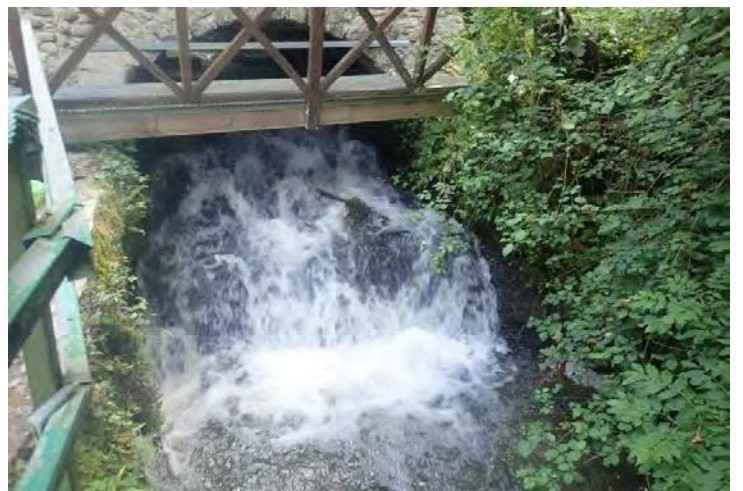
Déversoir D2 du moulin (aval)

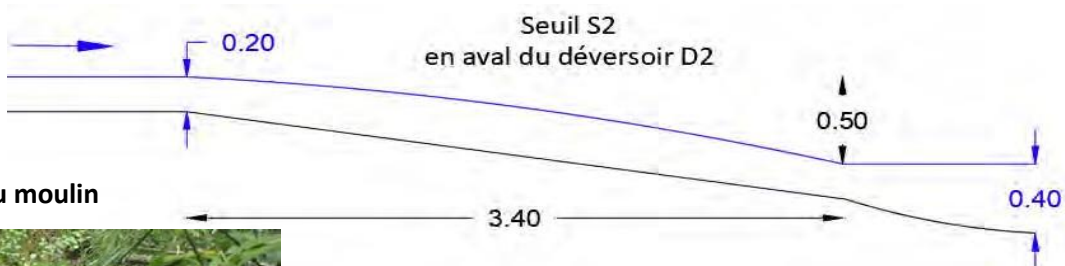
Seuil S2 en aval du déversoir D2 du moulin

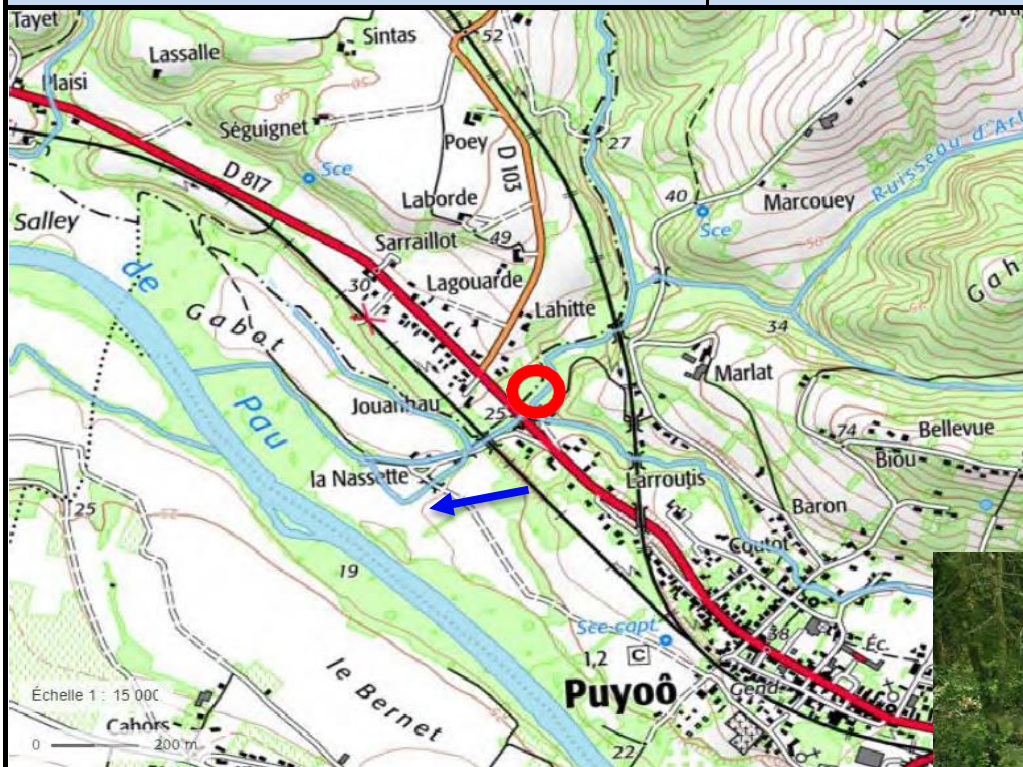
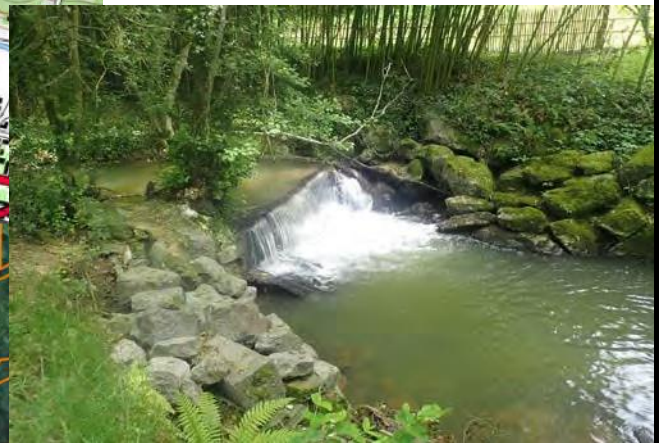
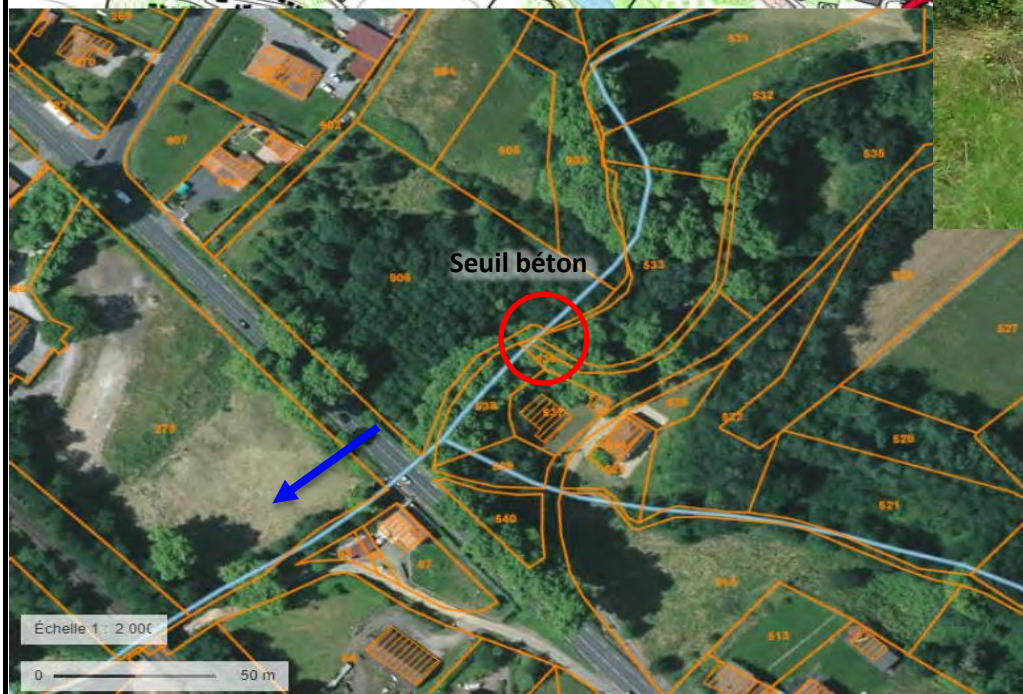
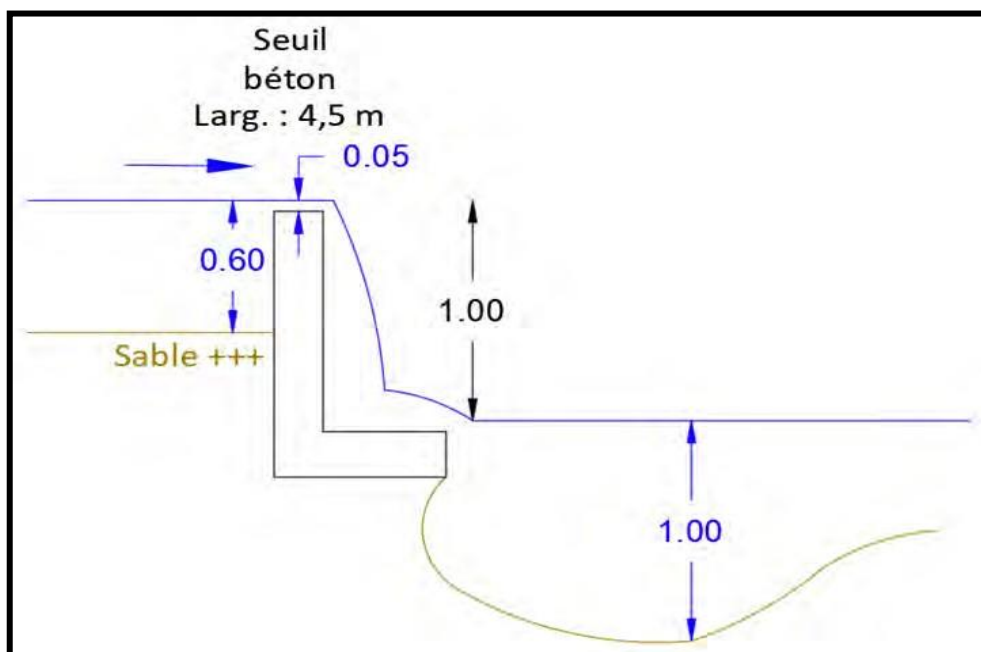
**Note NC = Barrière à impact indéterminé.** La franchissabilité de l'obstacle n'est pas appréciable avec les seules données ICE.

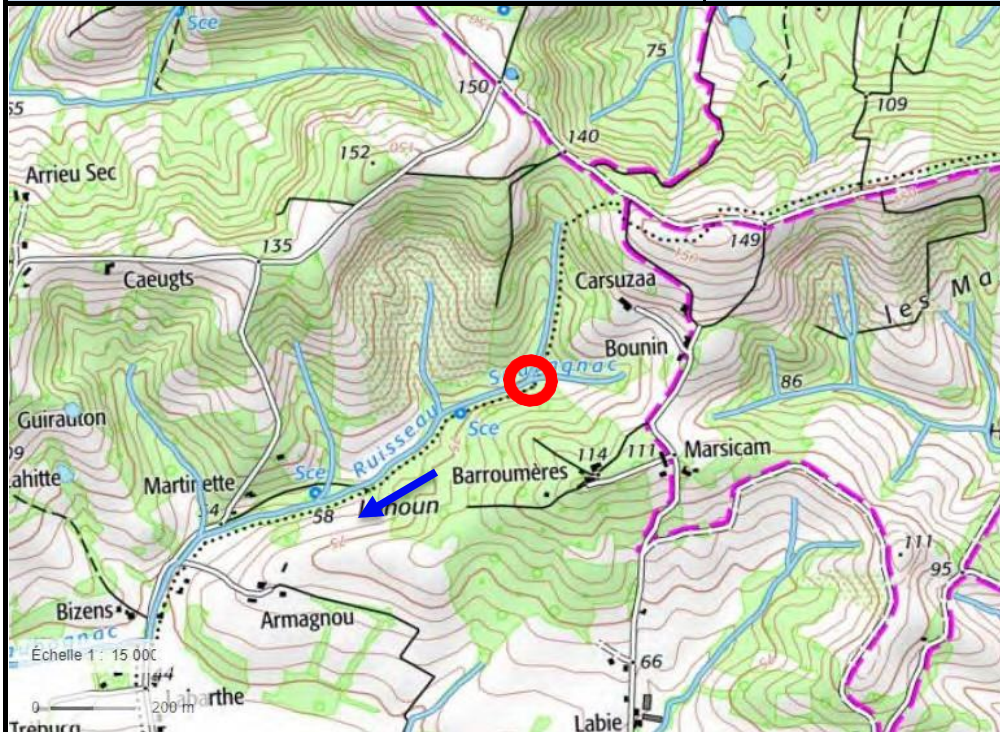
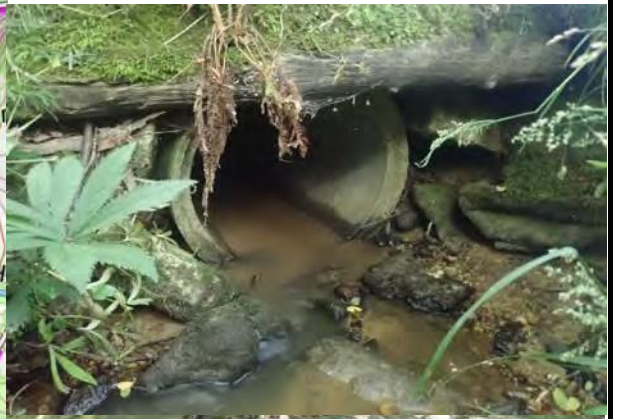
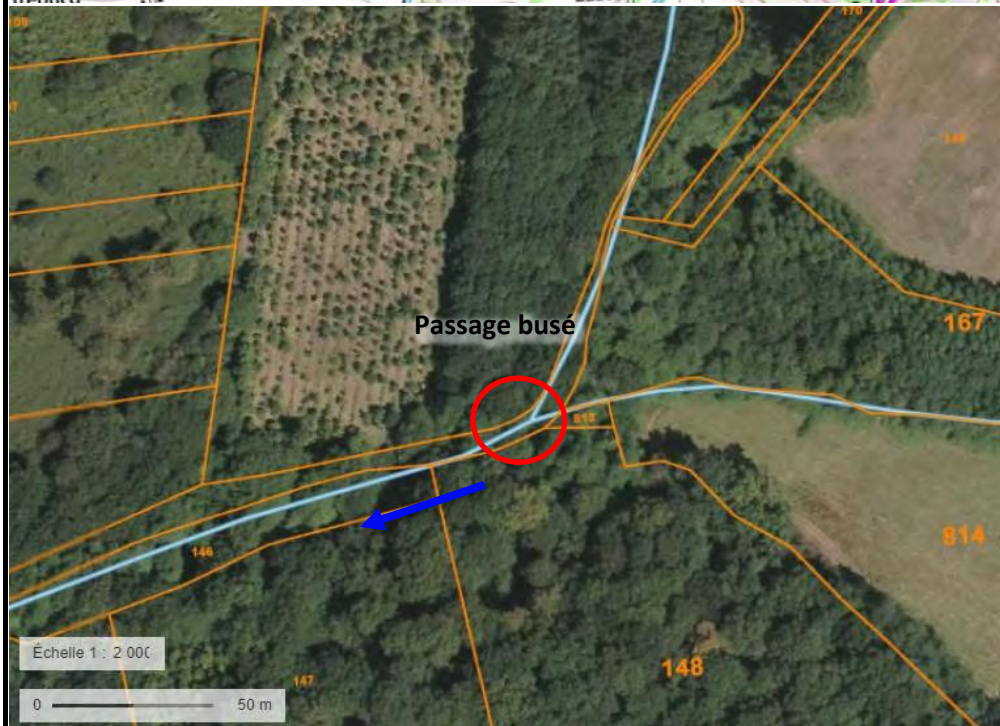
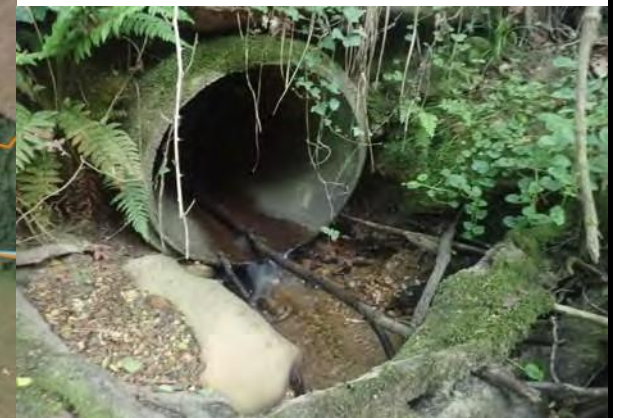
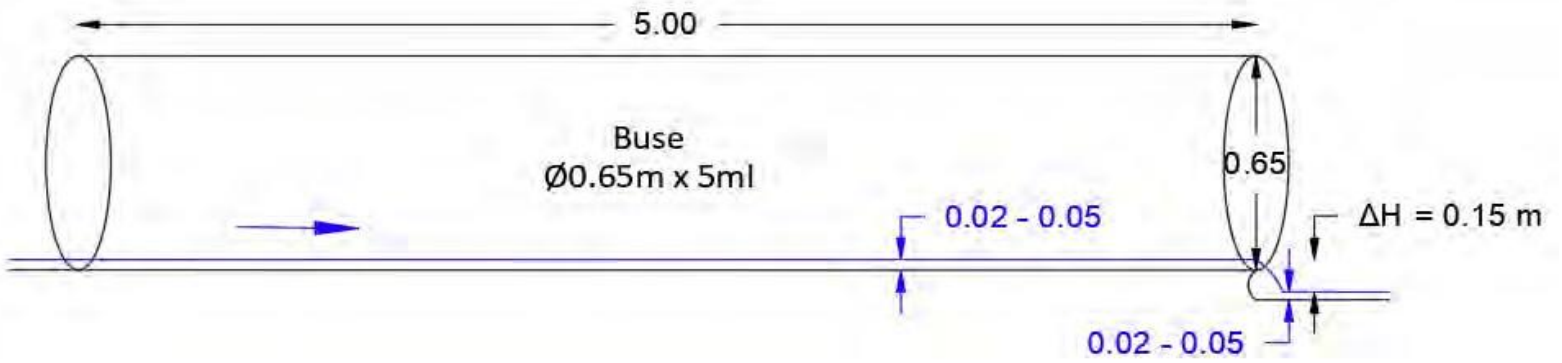
**Note NC = Barrière à impact indéterminé.** La franchissabilité de l'obstacle n'est pas appréciable avec les seules données ICE.

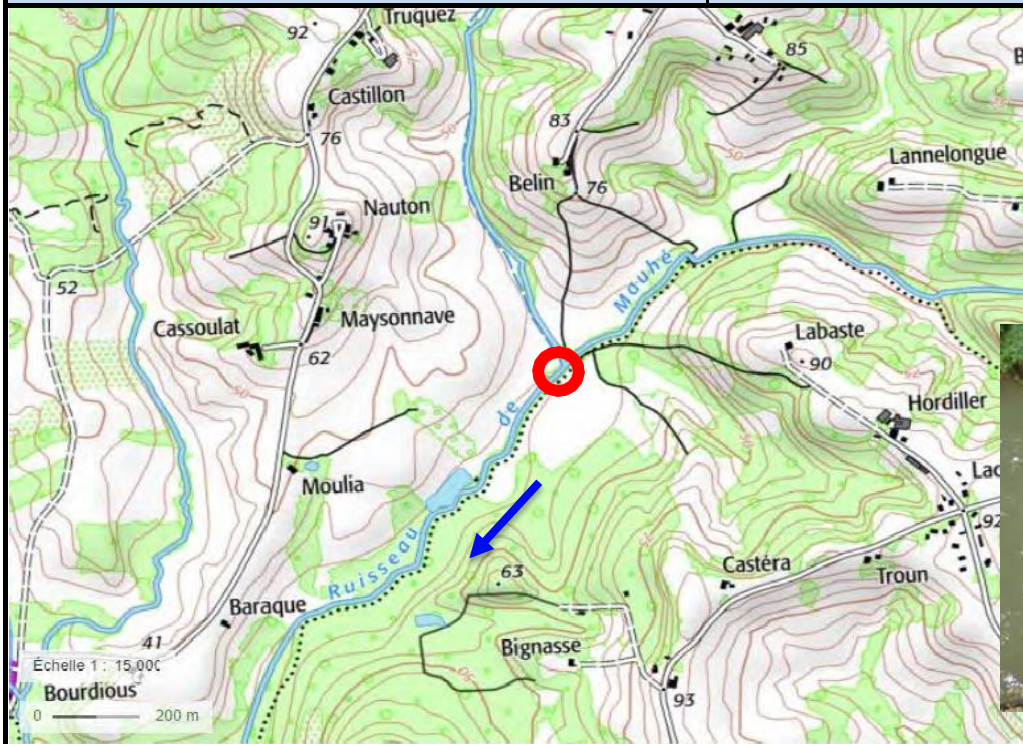
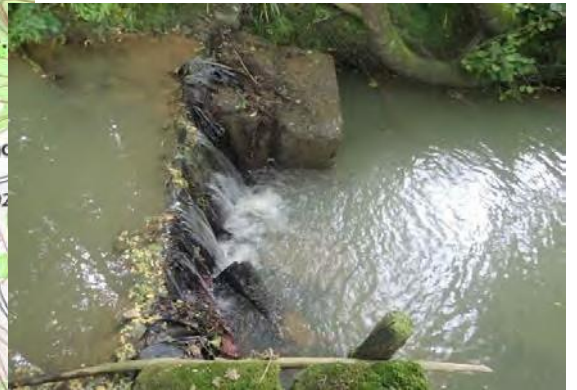
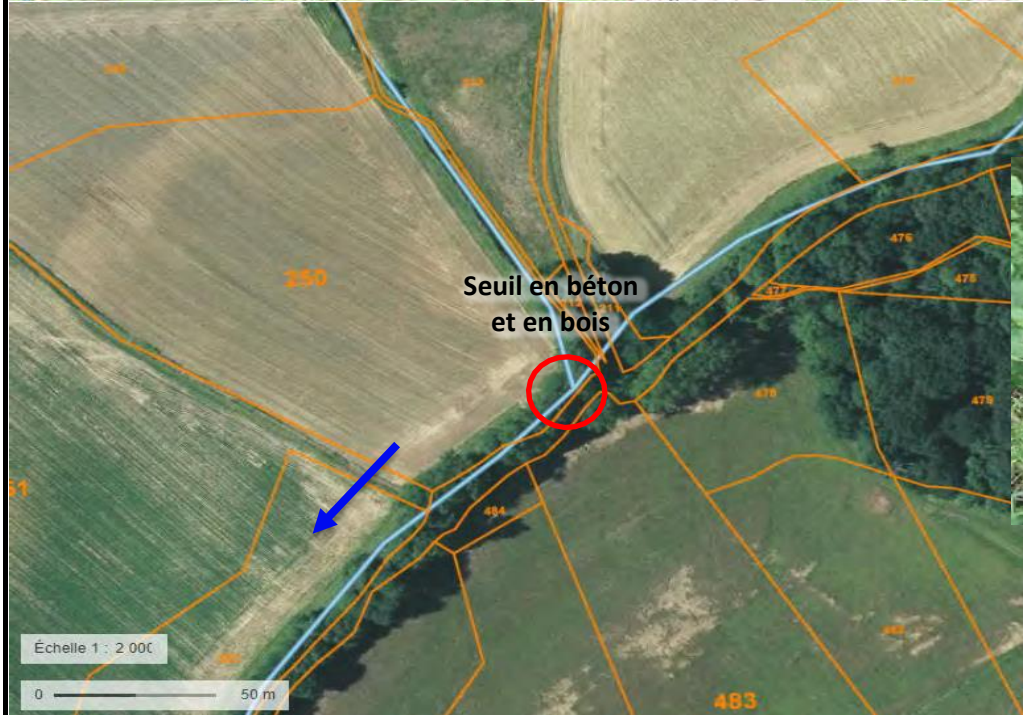
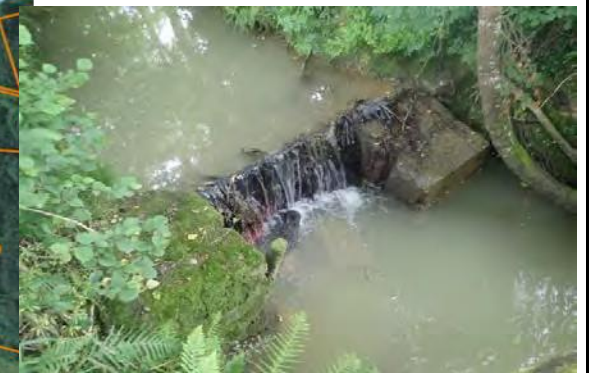
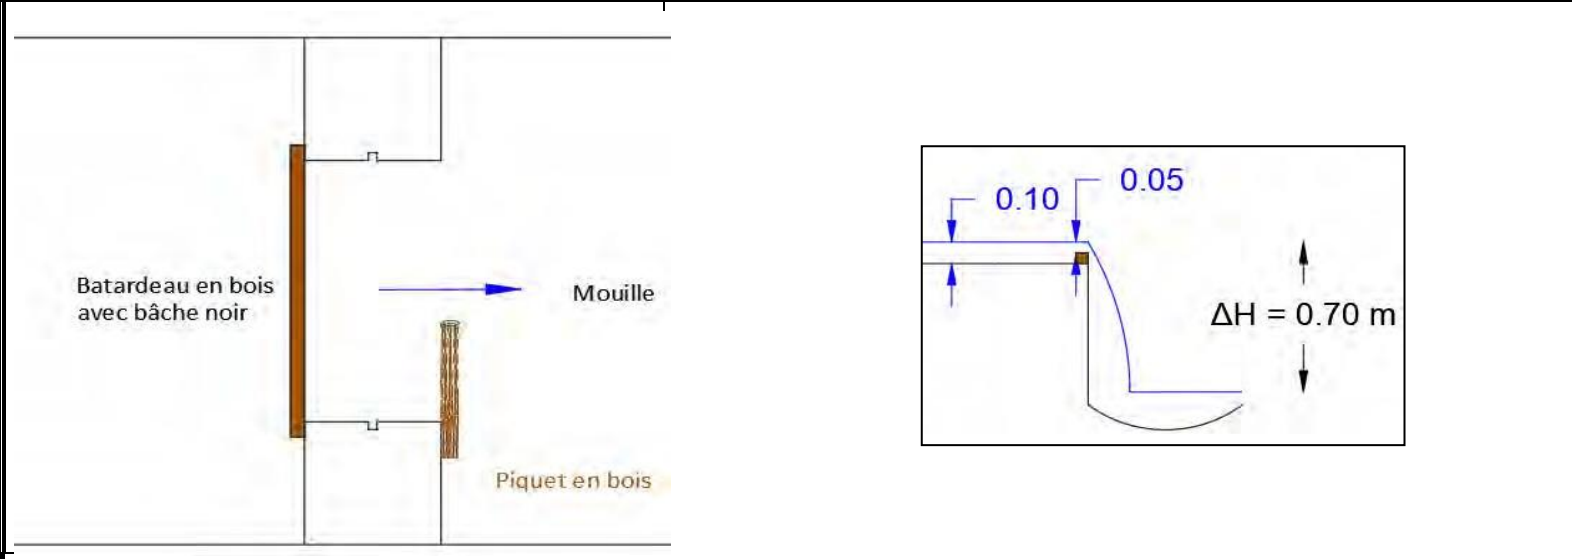
**Note NC = Barrière à impact indéterminé.** La franchissabilité de l'obstacle n'est pas appréciable avec les seules données ICE.

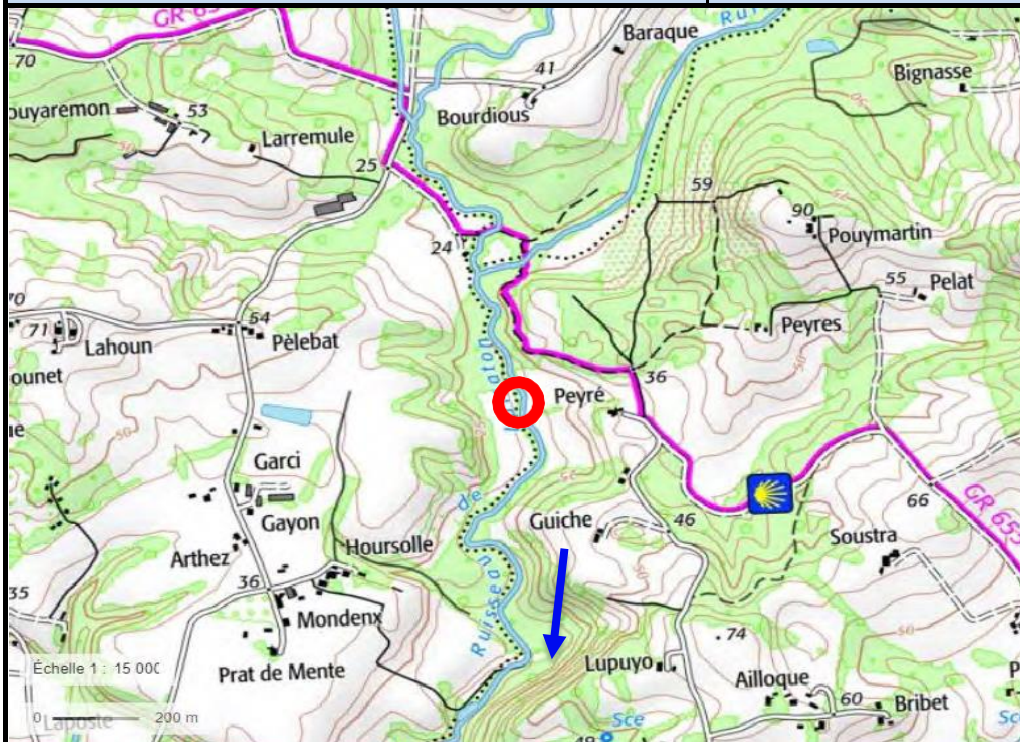
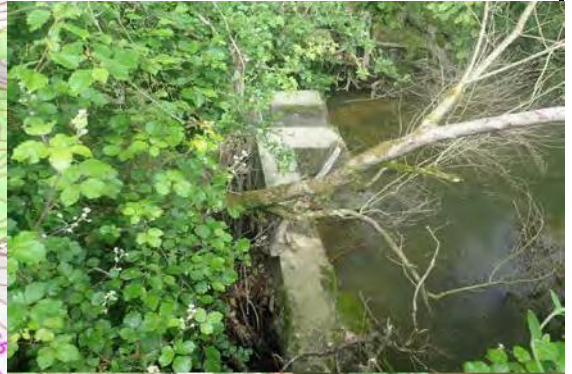
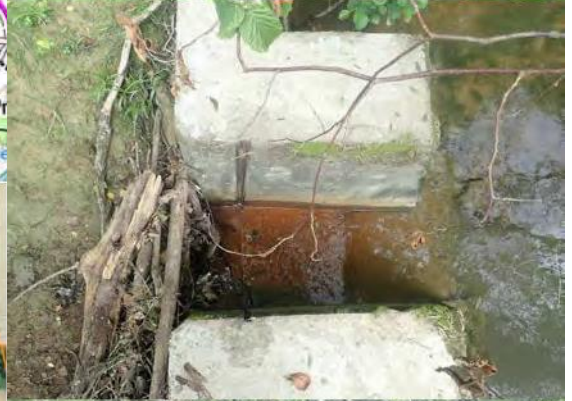
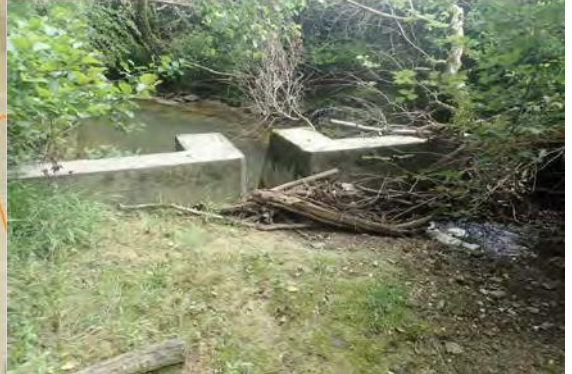
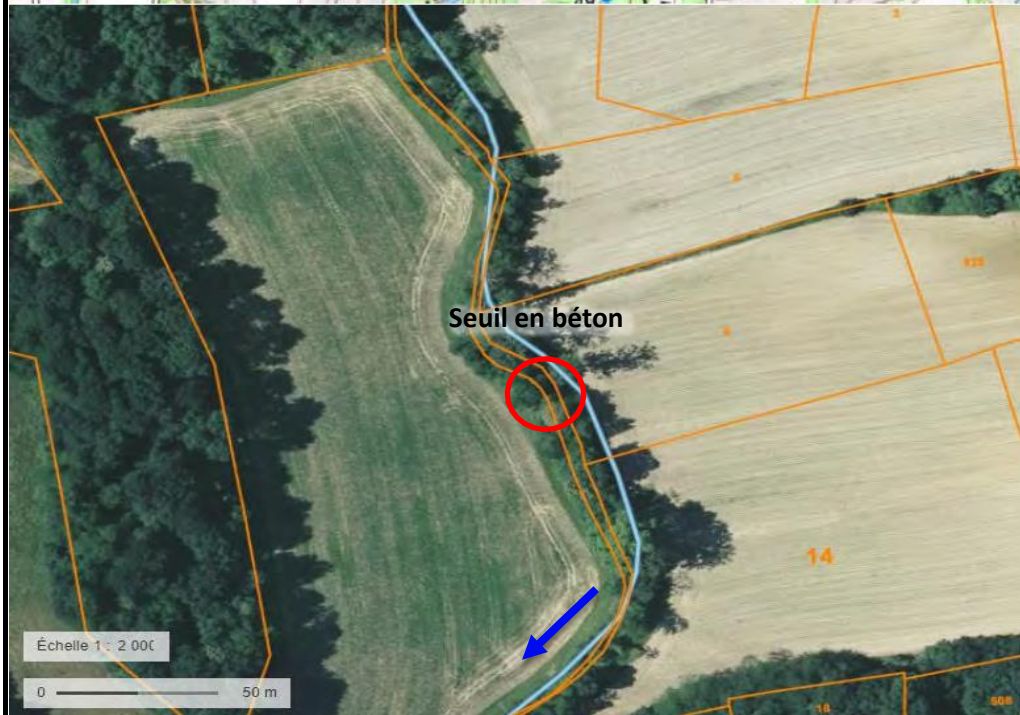
DIAGNOSTIC DE FRANCHISSEMENT PISCICOLE PAR ESPECE		
		ICE		
Continuité écologique	Continuité piscicole	Moyenne	Brochet	0,66
			Anguille	1
			Espèces holobiotiques	0,66
		Une érosion latérale s'est mise en place en rive droite de l'ouvrage occasionnant une brèche permettant le passage des poissons qui n'est cependant pas optimal. La fonction et la pérennité de l'ouvrage sont remis en cause.		
	Transport solide	Mauvais	L'ouvrage retient les embâcles et favorise la sédimentation et la mise en place d'atterrissements en amont.

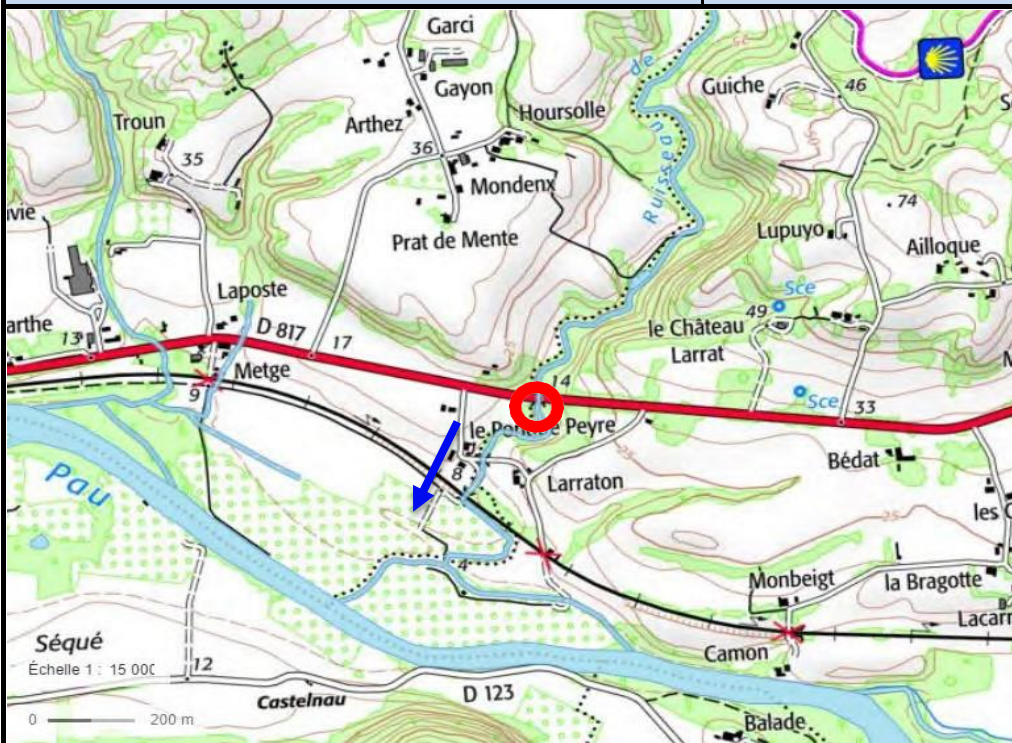
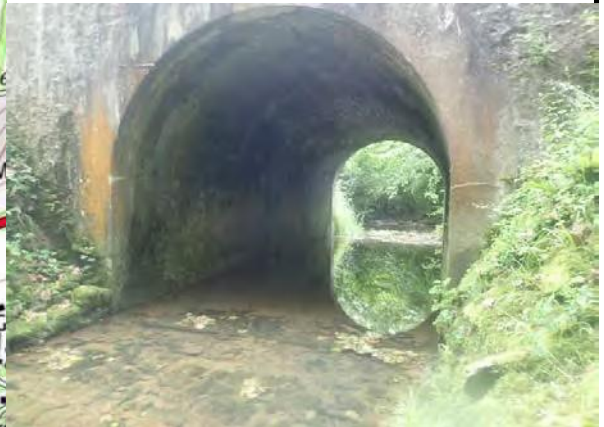
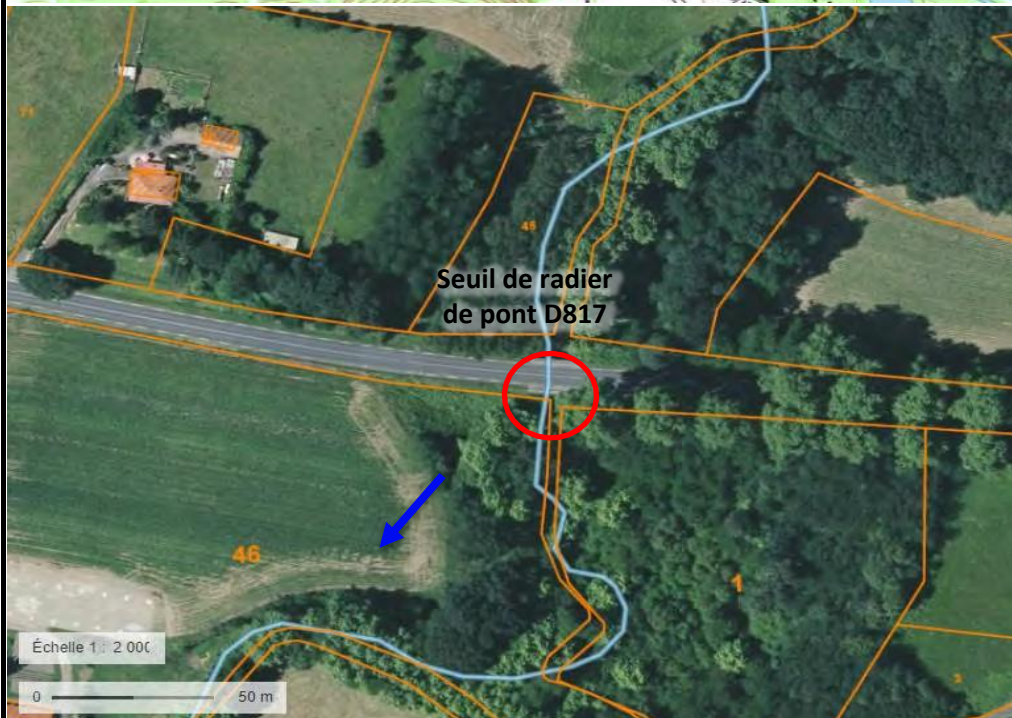
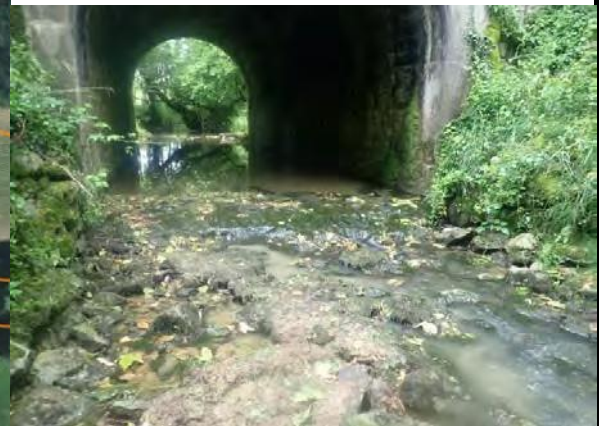
**Pont de la D817**

**Note NC = Barrière à impact indéterminé.** La franchissabilité de l'obstacle n'est pas appréciable avec les seules données ICE.

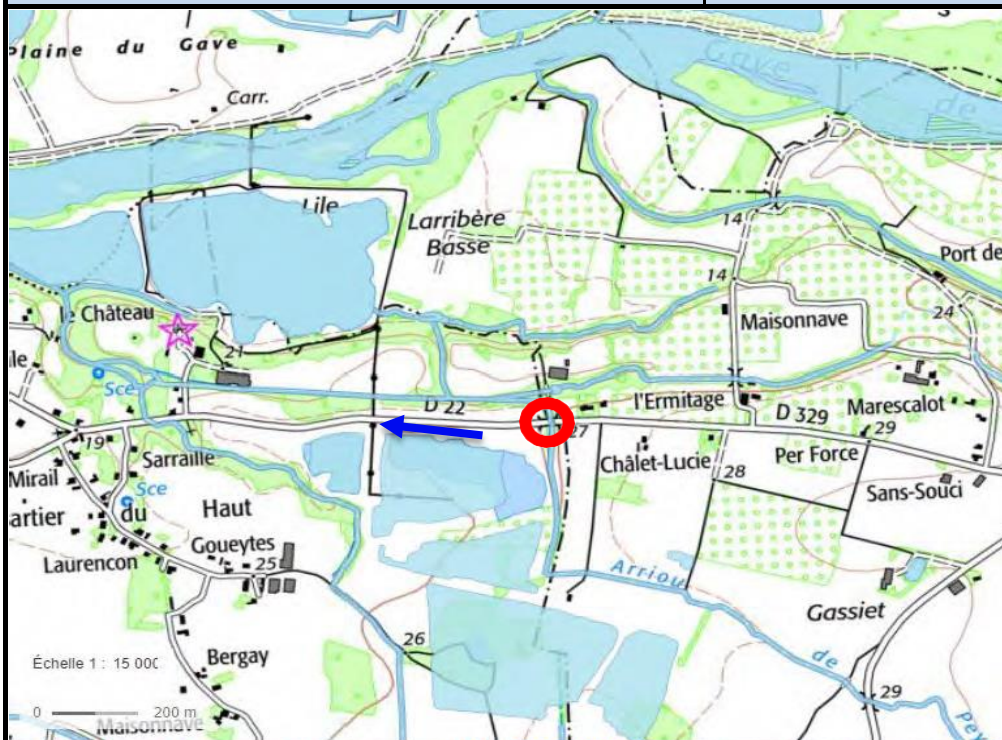
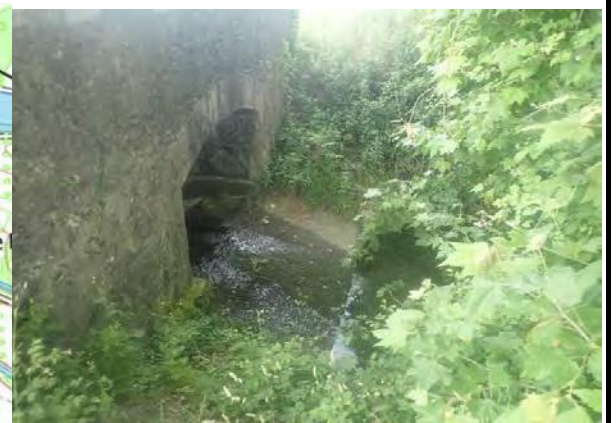
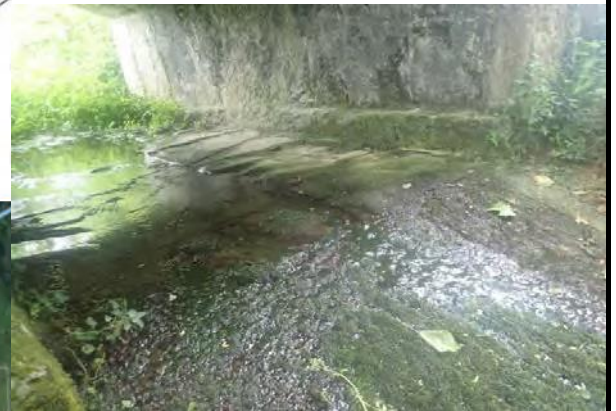
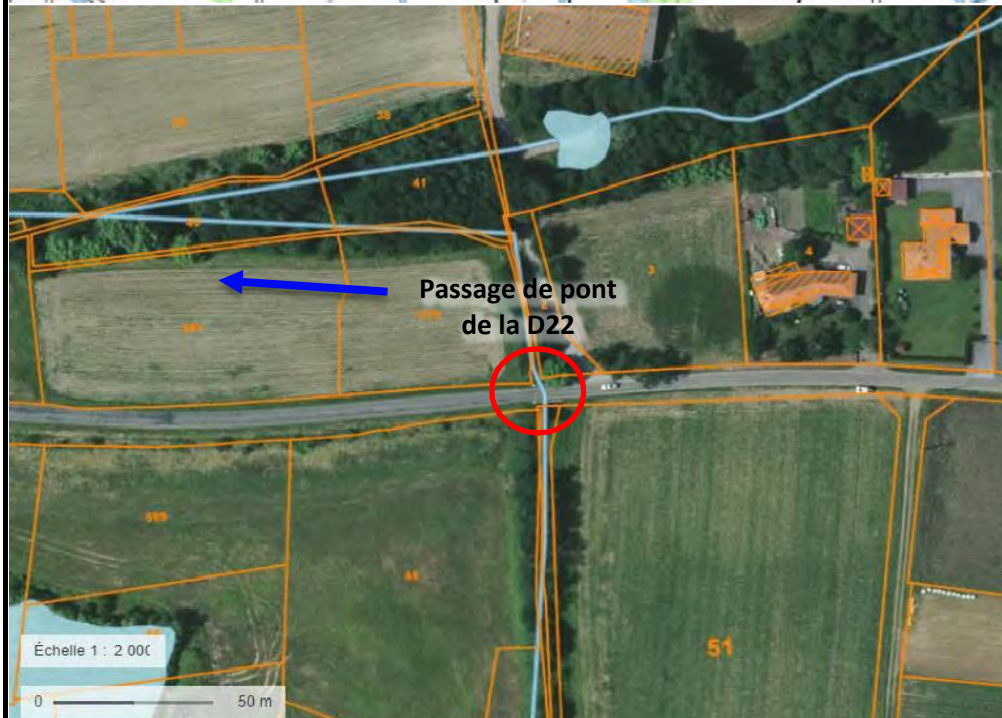
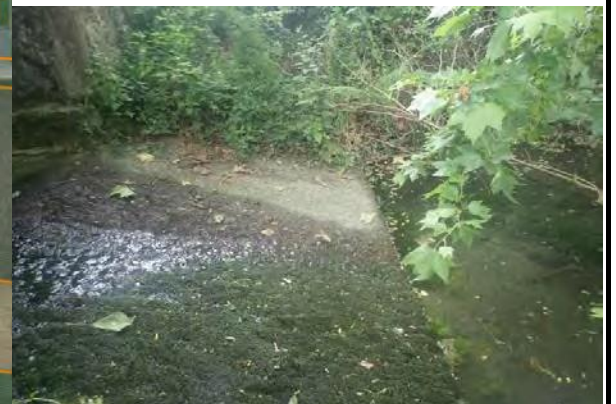
## Passage de pont (D22) - Lieu-dit Châlet-Lucie (Ouest)

DIAGNOSTIC DE FRANCHISSEMENT PISCICOLE PAR ESPECE		
			ICE	
<b>Continuité écologique</b>	<b>Continuité piscicole</b>	<b>Mauvaise</b>	<b>Brochet</b>	<b>0</b>
			<b>Anguille</b>	<b>1</b>
			<b>Espèces holobiotiques</b>	<b>0</b>
	La hauteur de chute et la nature du parement béton empêchent les poissons de circuler librement, excepté pour l'anguille qui trouve des conditions de reptation favorables.			
	<b>Transport solide</b>	<b>Mauvais</b>	L'ouvrage retient les sédiments en amont.

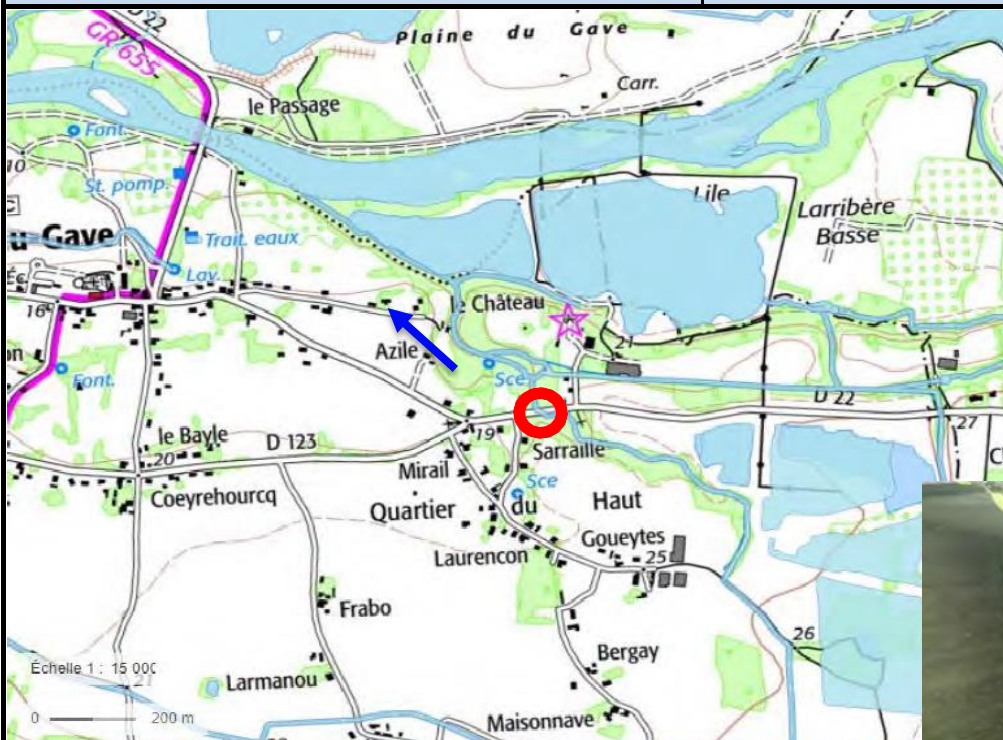
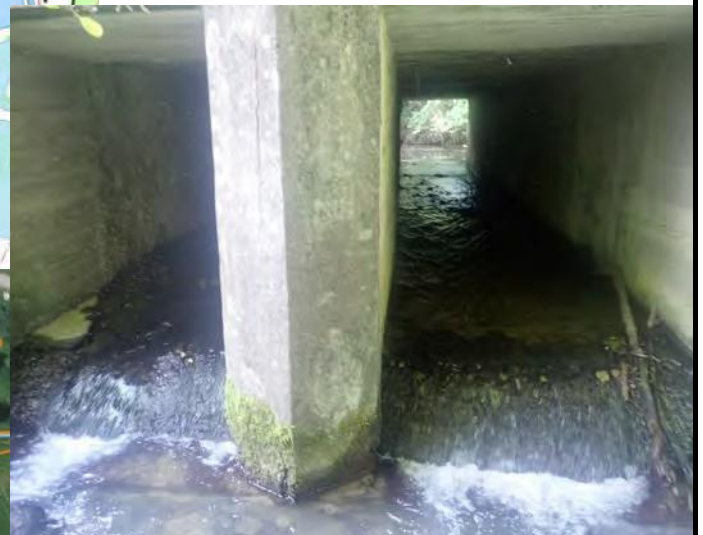
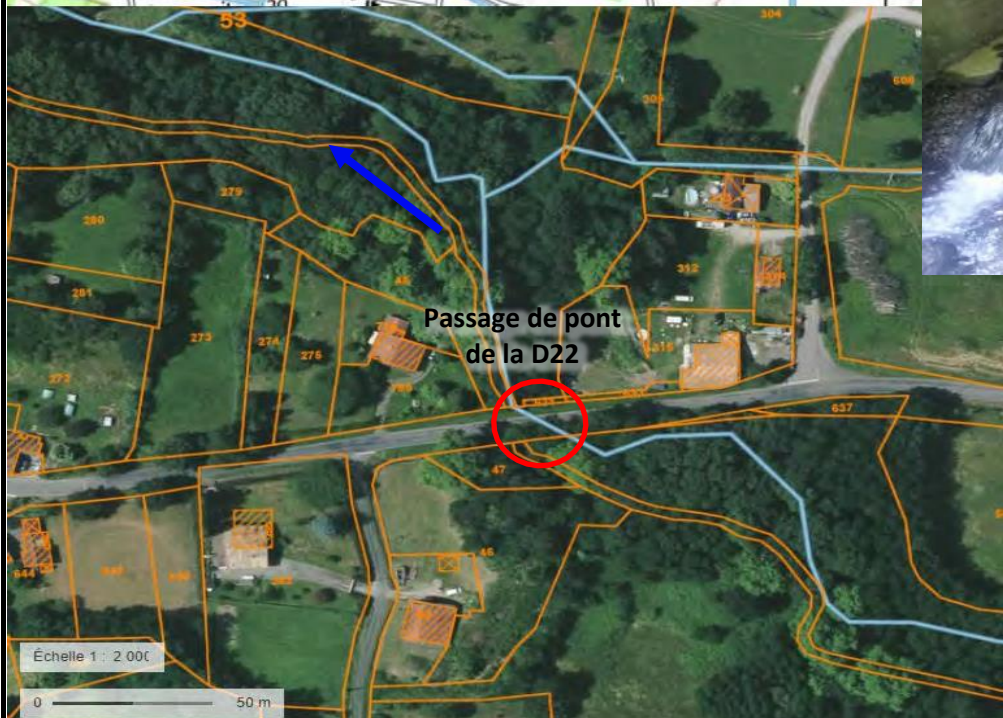
DIAGNOSTIC DE FRANCHISSEMENT PISCICOLE PAR ESPECE		
			ICE	
<b>Continuité écologique</b>	<b>Continuité piscicole</b>	<b>Mauvaise</b>	<b>Brochet</b>	<b>0</b>
			<b>Anguille</b>	<b>1</b>
			<b>Espèces holobiotiques</b>	<b>0</b>
			L'ouvrage est infranchissable par les poissons en raison de la hauteur de chute de 0,4 m et de la faible lame d'eau. Seule l'anguille trouve des conditions favorables par reptation.	
	<b>Transport solide</b>	<b>Mauvais</b>	L'ouvrage gêne le transit sédimentaire vers l'aval.
