## ÉTUDE DU PLAN PLURIANNUEL DE GESTION DES AFFLUENTS DU GAVE DE PAU AVAL

**Dossier de demande de DIG et de déclaration loi sur l'eau**

E210507

Arnières sur Iton, le 7 mars 2024

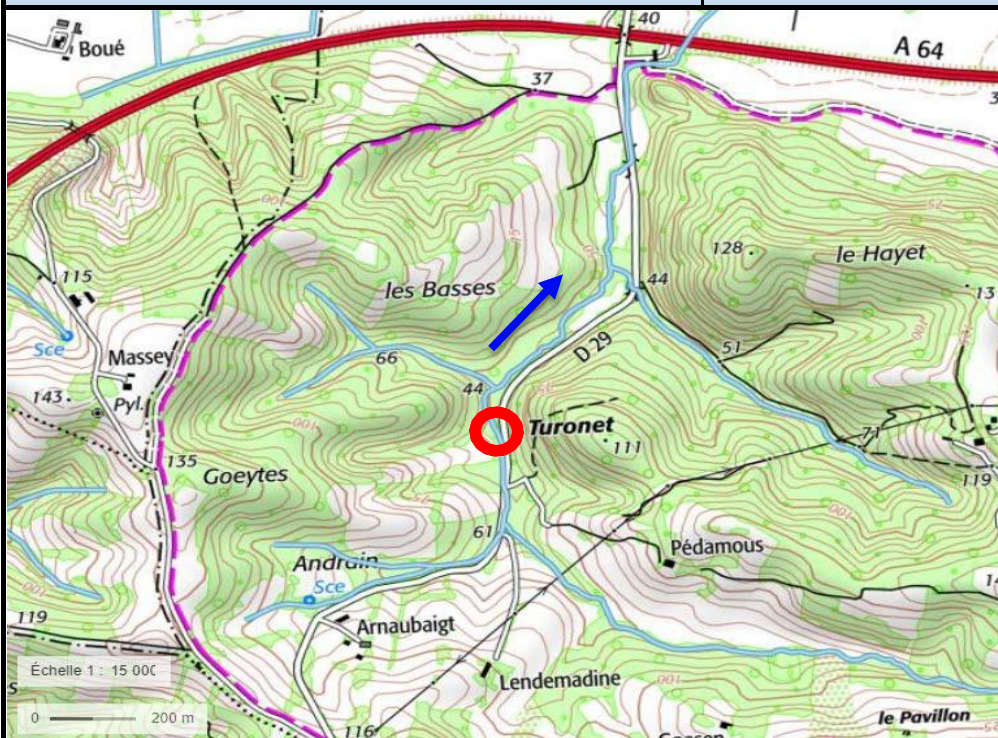
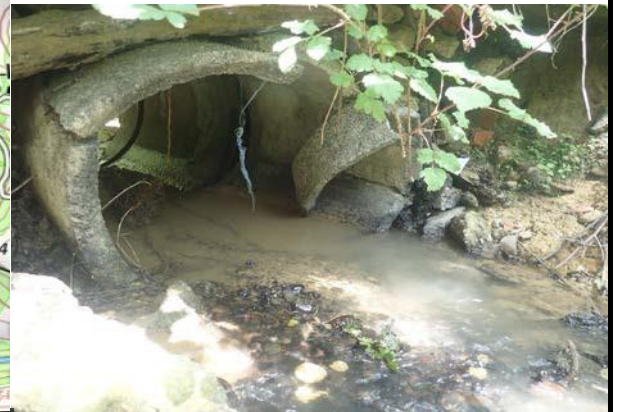
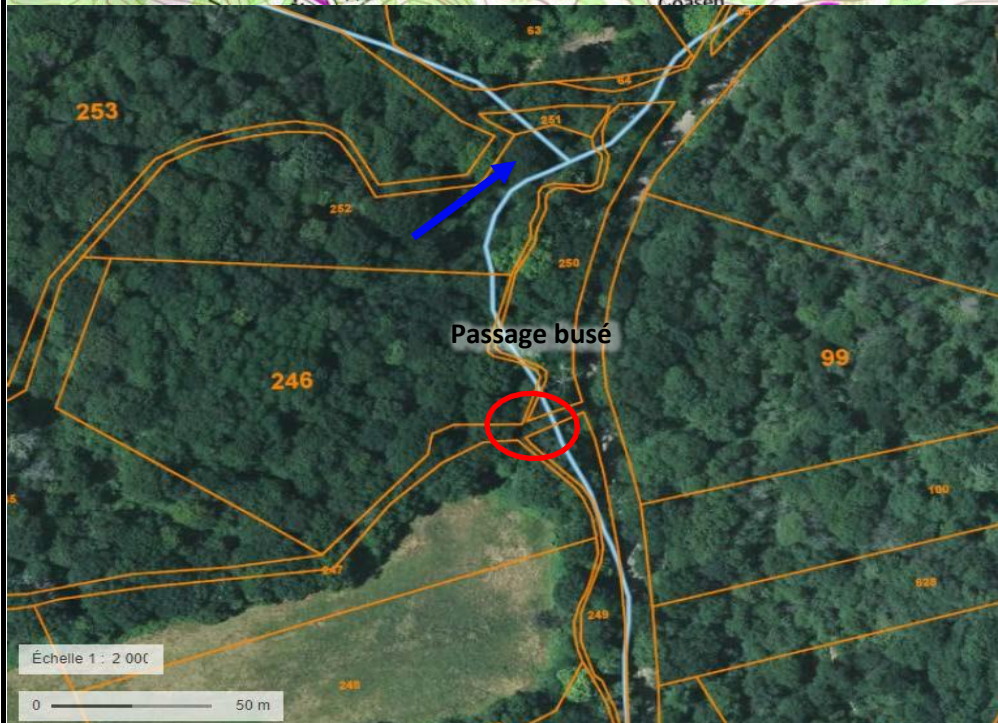
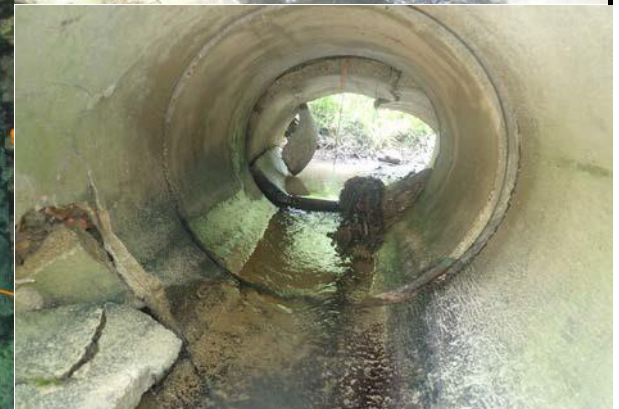
DIAGNOSTIC DE FRANCHISSEMENT PISCICOLE PAR ESPECE		
			ICE	
<b>Continuité écologique</b>	<b>Continuité piscicole</b>	<b>Mauvaise</b>	<b>Brochet</b>	<b>0</b>
			<b>Anguille</b>	<b>1</b>
			<b>Espèces holobiotiques</b>	<b>0</b>
	Le passage des poissons est impossible en raison d'une lame d'eau très faible et de survitesses. Le passage des anguilles est possible par reptation.			
	<b>Transport solide</b>	<b>Mauvais</b>	Le transport solide est perturbé comme le montre l'atterrissement présent en amont de la buse.

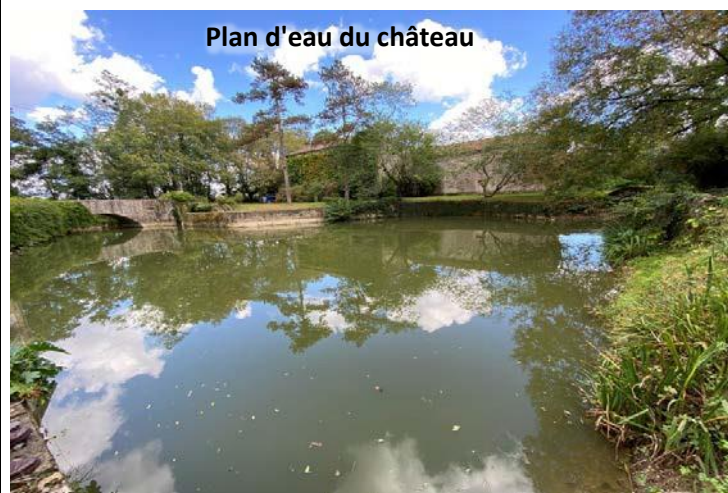
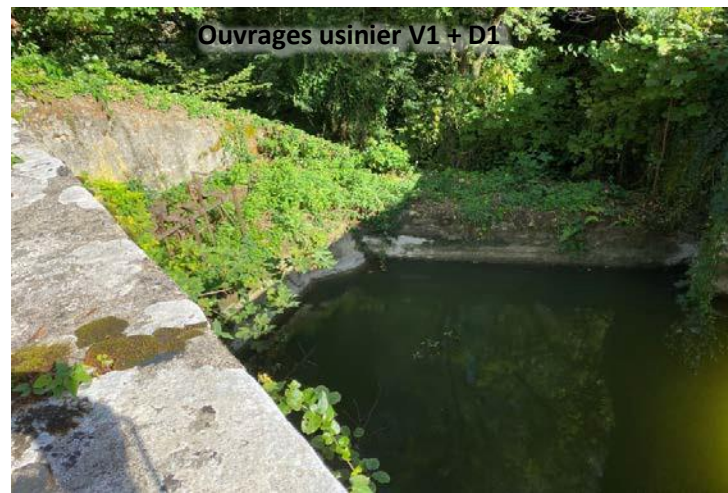
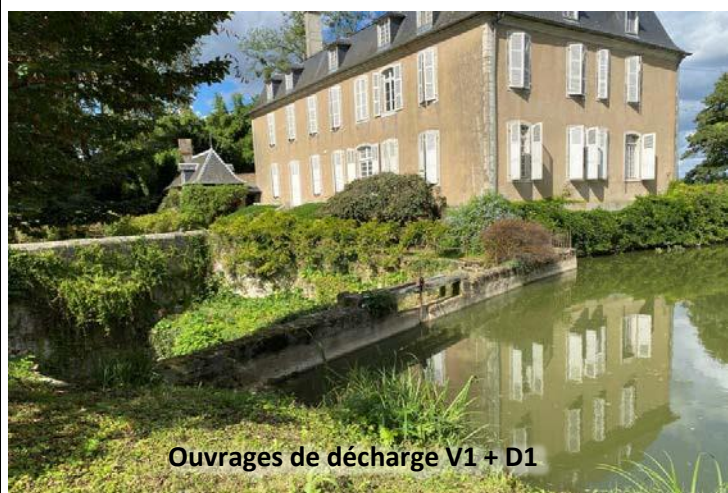
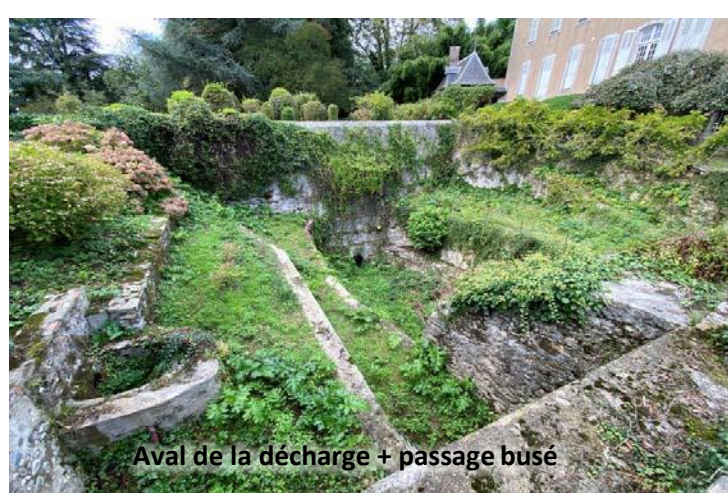
Type d'élément de l'ouvrage	Dimensions L x l x H (en m)	Matériaux	État des éléments	Mode de gestion Fonctionnalité	Manœuvrabilité
Déversoir D1	Non mesurable	Pierres	Bon à moyen	Déverse en crue	Fixe
Vanne de décharge V1	Non mesurable	Crémaillère et pelle métal	Bon à moyen	Fermée	Mobile
Déversoir D2	Non mesurable	Pierres	Bon	Déverse en crue	Fixe
Vanne usinière V2	Non mesurable	Crémaillère et pelle métal	Moyen	Dispositif non visible	HS

OH MO 03		Château de Lahontan						
Date visite de terrain : 20/09/2021				ROE Aucun				
DIAGNOSTIC DE FRANCHISSEMENT PAR OUVRAGE								
Type d'élément de l'ouvrage	Hauteur de chute	Charge sur l'ouvrage	Type de jet	Présence Fosse d'appel	Impact sur le transport solide	Franchissabilité piscicole		
						ICE		
Déversoir D1	ΔH > 8 m	0	-	NON	OUI	Brochet	0	
						Anguille	0	
						Holobiotiques	0	
Vanne de décharge V1	ΔH > 8 m	0	-	NON	OUI	Brochet	0	
						Anguille	0	
						Holobiotiques	0	
Déversoir D2	ΔH > 8 m	0	-	NON	OUI	Brochet	0	
						Anguille	0	
						Holobiotiques	0	
Vanne usinière V2	ΔH > 8 m	0	-	NON	OUI	Brochet	0	
						Anguille	0	
						Holobiotiques	0	
Appréciation ICE								
Note NC = Barrière à impact indéterminé. La franchissabilité de l'obstacle n'est pas appréciable avec les seules données ICE.								
Note 1 = Barrière franchissable à impact limité. La barrière ne représente pas un obstacle significatif à la migration des espèces-cibles / stades du groupe considéré.

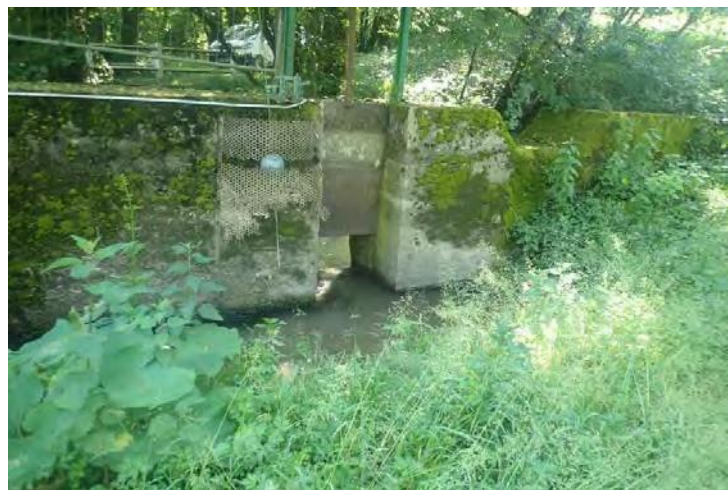
Ouvrages de décharge (vue amont) : Vanne + Déversoir

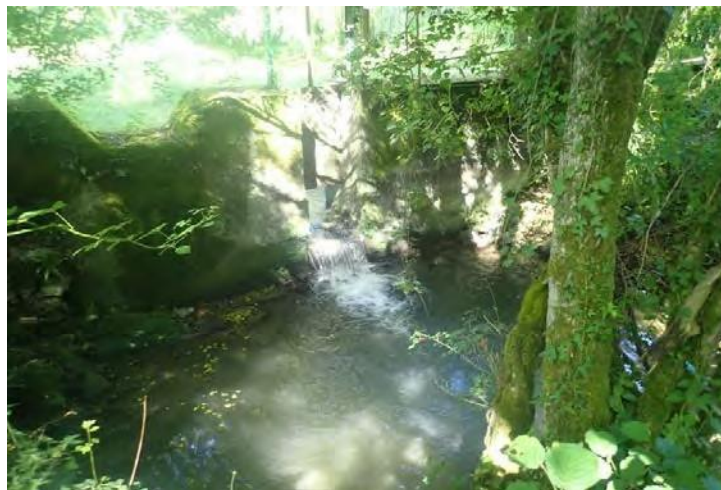
Ouvrages de décharge (vue aval) : Vanne + Déversoir

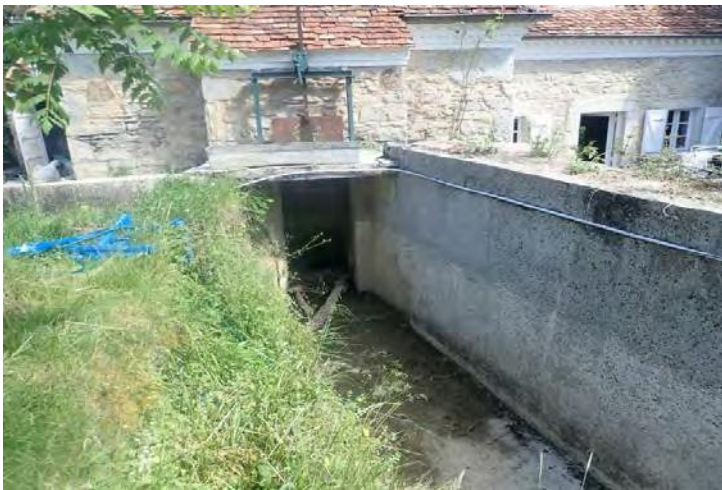
OH LABA 03		Moulin du Sarthou			
Date visite de terrain : 02/06/2021			ROE Aucun		
ANALYSE REGLEMENTAIRE, ADMINISTRATIVE ET JURIDIQUE					
Parcelles cadastrales autour ouvrage	Légalité de l'ouvrage	Historique, Usages anciens		Usages actuels	
B 41	Moulin présent sur la carte de Cassini	Moulin		Habitation	
Catégorie piscicole	Statut du cours d'eau	Classement L.214-17		Zones d'Actions Prioritaires (ZAP) Anguilles	
2ème catégorie	Non domanial	Pas de classement		NON	
Ouvrage prioritaire PGA	Ouvrage Grenelle	Axe Migrateur d'Intérêt Majeur	Ouvrage sur Chemin Préférentiel de Continuité Écologique		
NON	NON	NON	OUI		
DIAGNOSTIC STRUCTUREL DES OUVRAGES					
Type d'élément de l'ouvrage	Dimensions L x l x H (en m)	Matériaux	État des éléments	Mode de gestion Fonctionnalité	Manœuvrabilité
Vanne V1 de décharge	1,40 x 0,80	Métal	Bon	Ouverte	Oui
Vanne V2 du moulin	1,20 x 0,90	Métal	Mauvais	Ouverte	Oui

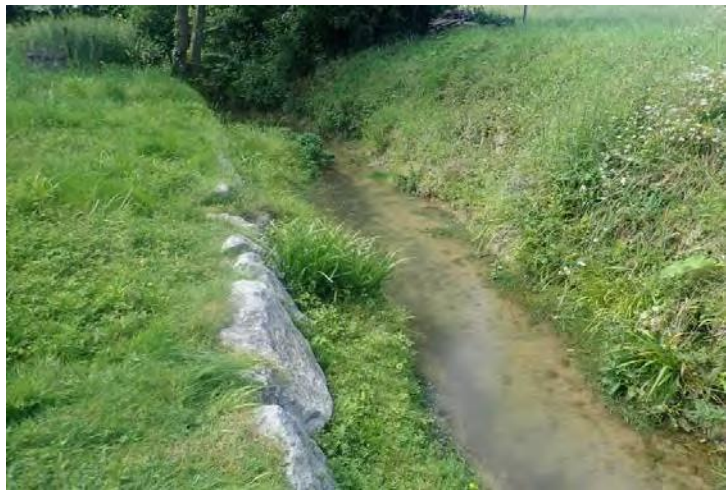
Enrochements en amont du seuil résiduel

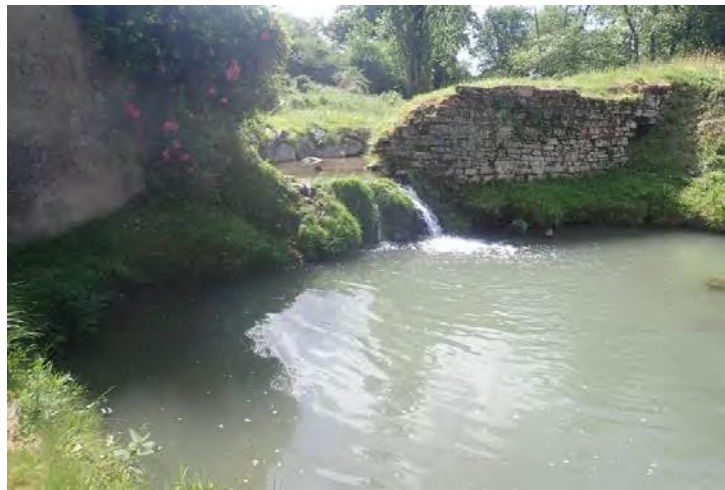
Type d'élément de l'ouvrage	Dimensions L x l x H (en m)	Matériaux	État des éléments	Mode de gestion Fonctionnalité	Manœuvrabilité
Seuil résiduel	3 m de large	Terre + Pierres	Ruiné	Déverse	Fixe

OH LABA 04		Moulin des Bains					
Date visite de terrain : 02/06/2021					ROE Aucun		
DIAGNOSTIC DE FRANCHISSEMENT PAR OUVRAGE							
Type d'élément de l'ouvrage	Hauteur de chute	Charge sur l'ouvrage	Type de jet	Présence Fosse d'appel	Impact sur le transport solide	Franchissabilité piscicole	
						ICE	
Seuil résiduel	ΔH = 1,10 m	< 5 cm	Jet plongeant	OUI	OUI	Brochet	0
						Anguille	0
						Holobiotiques	0
Appréciation ICE							
Note NC = Barrière à impact indéterminé. La franchissabilité de l'obstacle n'est pas appréciable avec les seules données ICE.							
Note 1 = Barrière franchissable à impact limité. La barrière ne représente pas un obstacle significatif à la migration des espèces-cibles / stades du groupe considéré.							
Note 0,66 = Barrière partielle à impact significatif. La barrière représente un obstacle à la migration des espèces-cibles/stades du groupe considéré.							
Note 0,33 = Barrière partielle à impact majeur. La barrière représente un obstacle majeur à la migration des espèces-cibles / stades du groupe considéré.

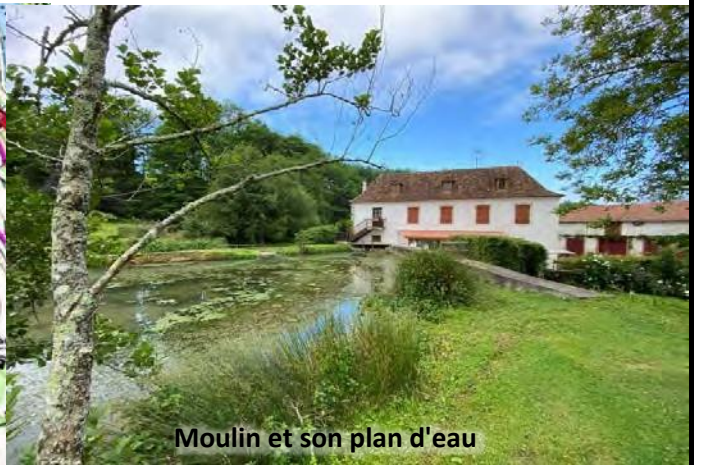
Moulin et son plan d'eau

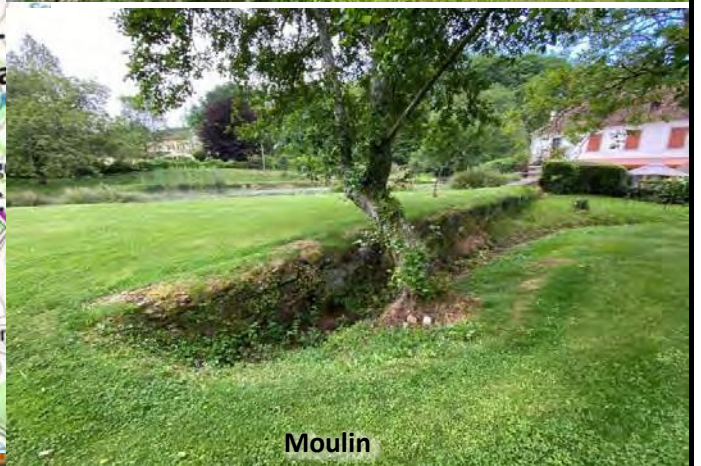
Moulin

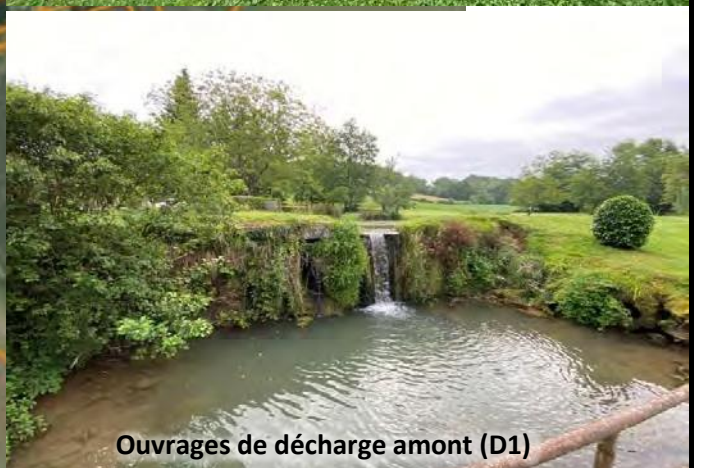
Ouvrages de décharge amont (D1)

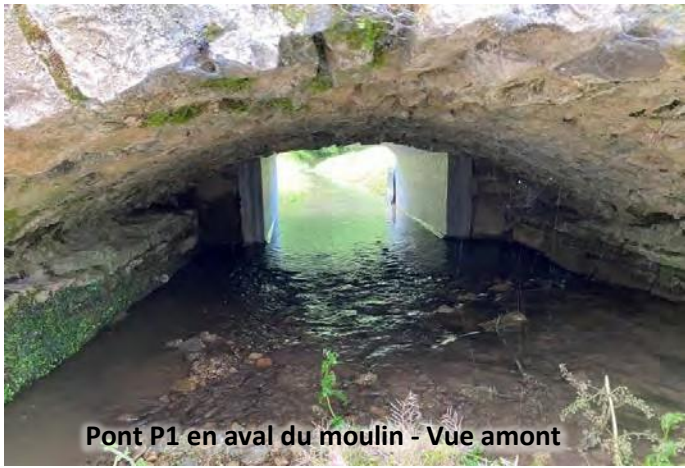
Pont P1 en aval du moulin - Vue amont

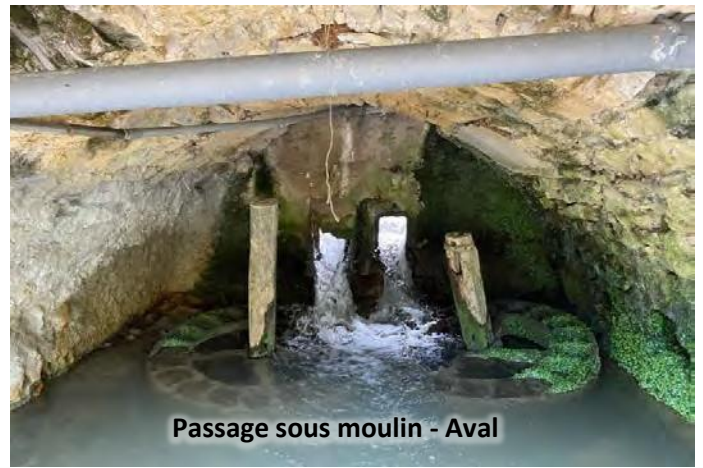
Passage sous moulin - Aval

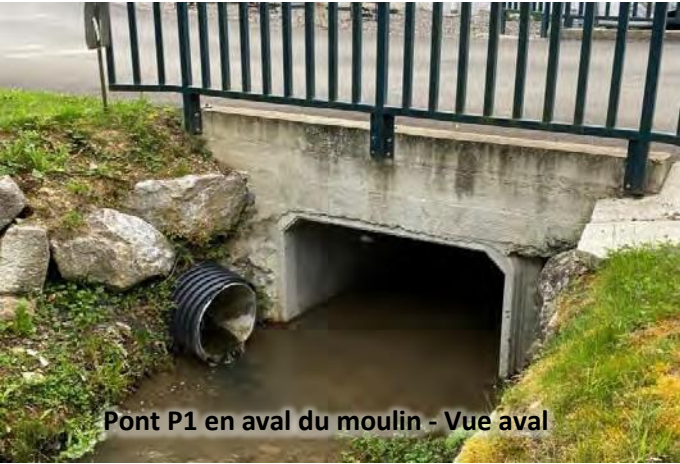
Pont P1 en aval du moulin - Vue aval

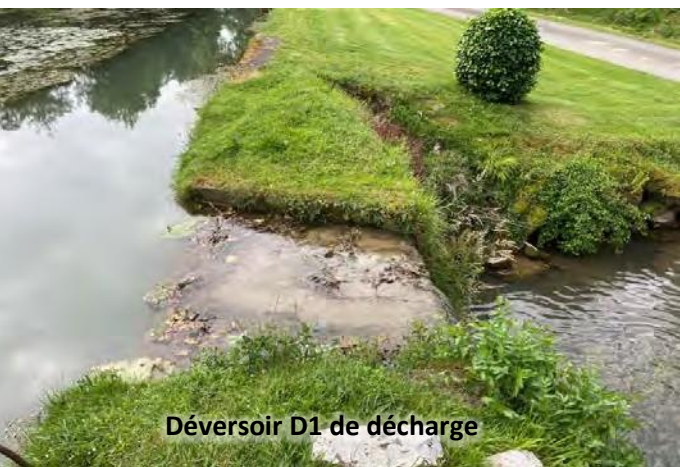
Déversoir D1 de décharge

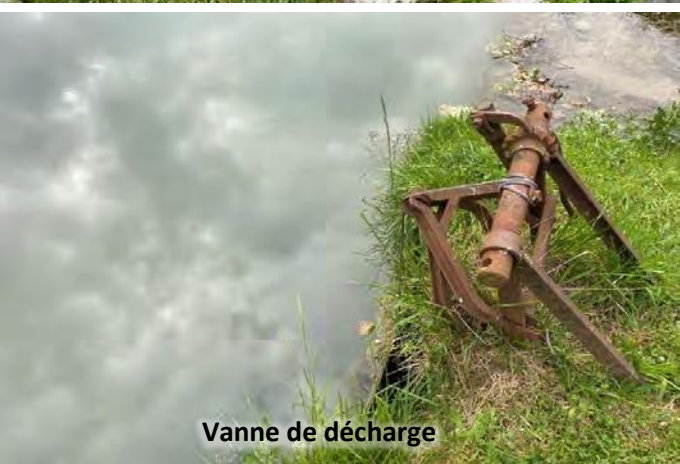
Vanne de décharge

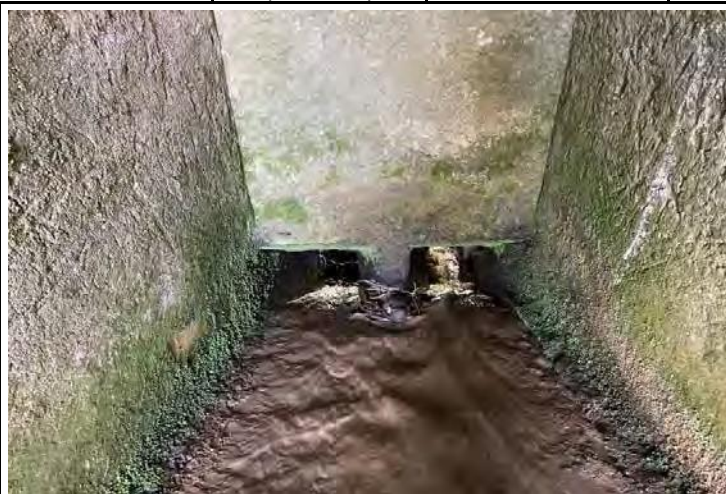
Type d'élément de l'ouvrage	Dimensions L x l x H (en m)	Matériaux	État des éléments	Mode de gestion Fonctionnalité	Manœuvrabilité
Prise d'eau amont		Blocs	Mauvais	Surverse	Fixe
Passage sous moulin	0,15 x 0,25 m (x 2 trous)	Béton + Métal	Mauvais	Aucun	Fixe

Passage sous moulin - Vue amont

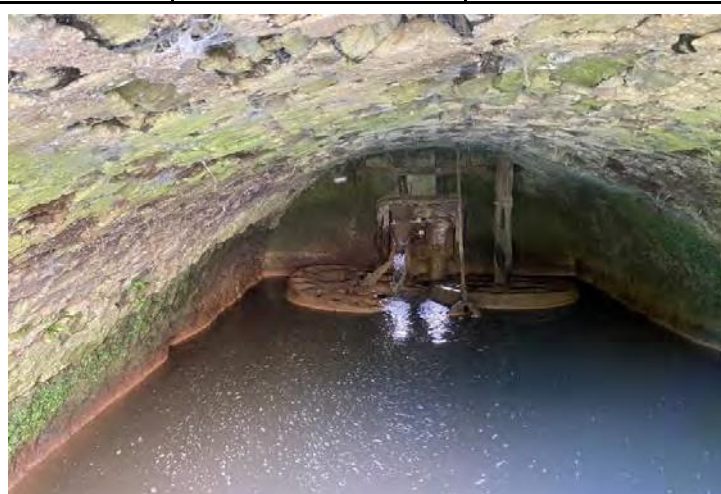
Passage sous moulin - Vue aval

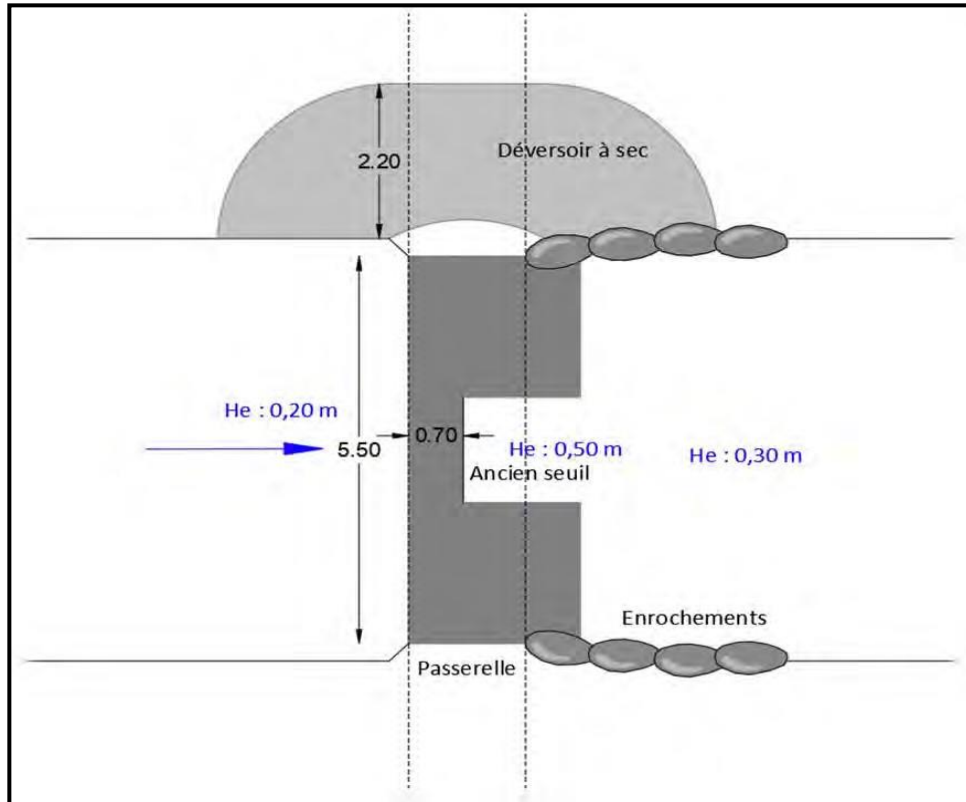
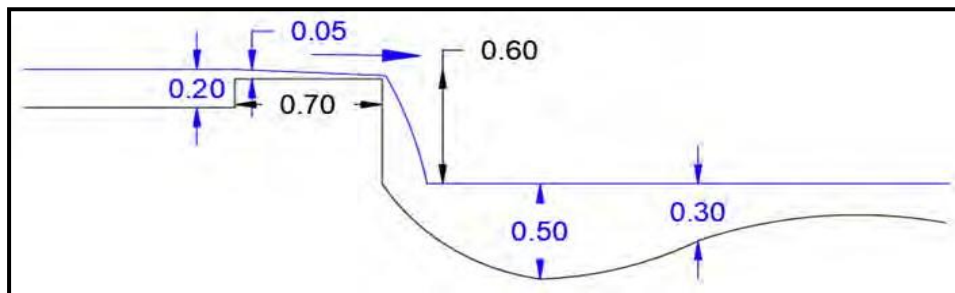
**Seuil de radier de passerelle**

**Note NC = Barrière à impact indéterminé.** La franchissabilité de l'obstacle n'est pas appréciable avec les seules données ICE.

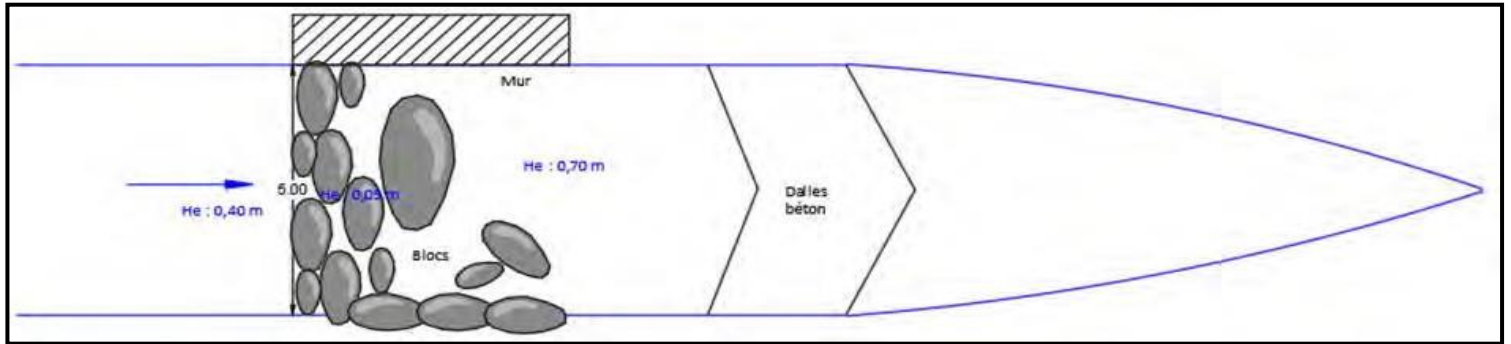
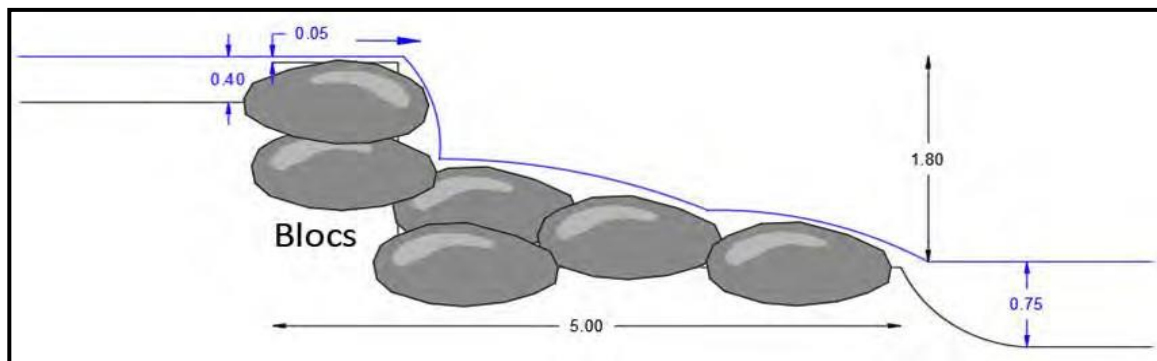
# Seuil en blocs

**Note NC = Barrière à impact indéterminé.** La franchissabilité de l'obstacle n'est pas appréciable avec les seules données ICE.

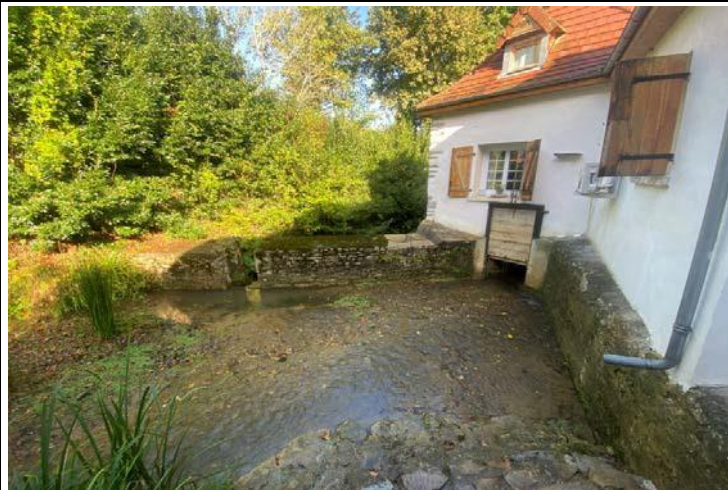
Déversoir + moulin

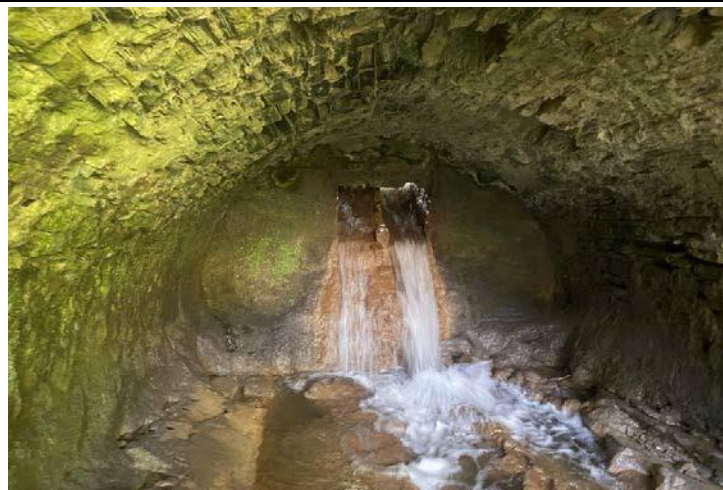
Passage sous moulin

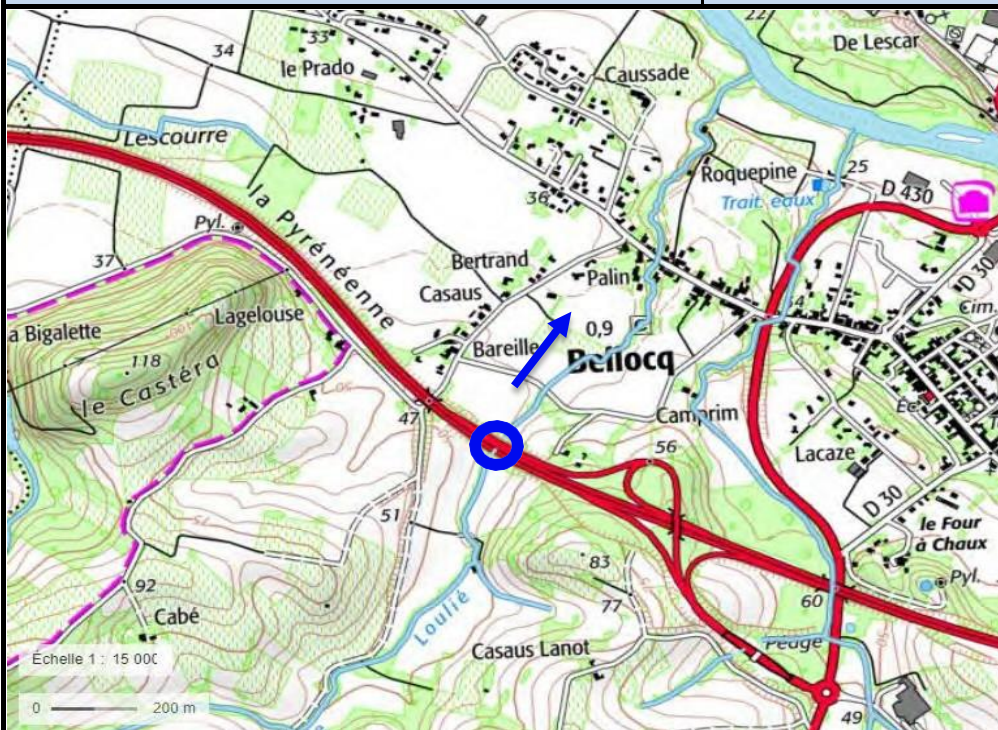
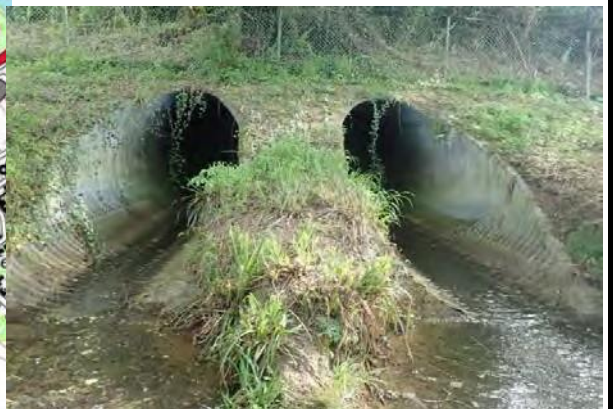
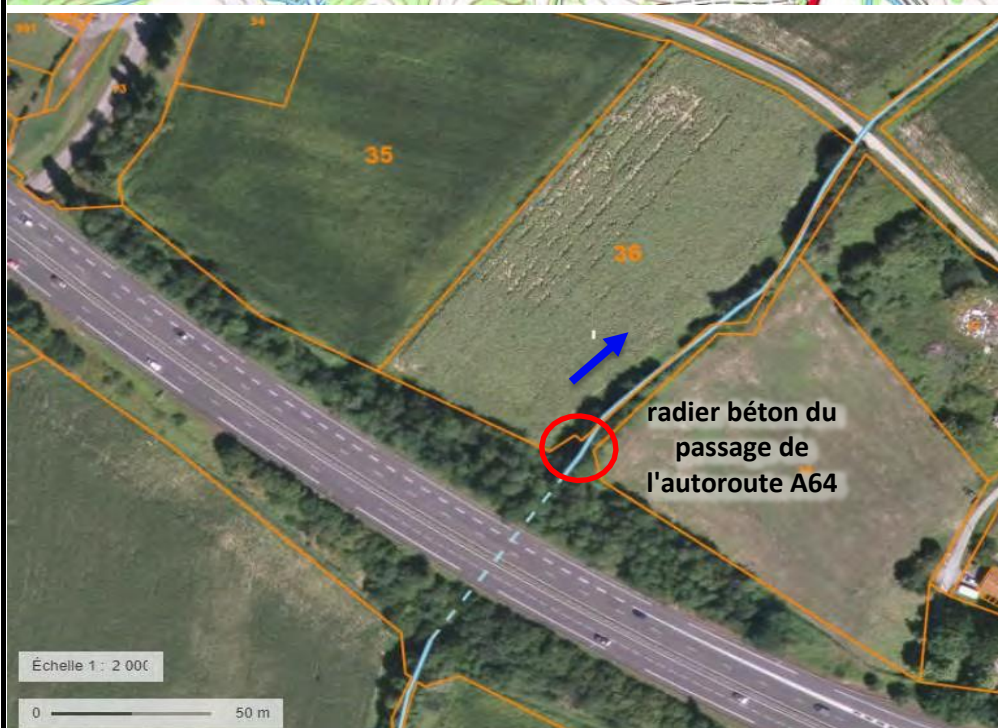
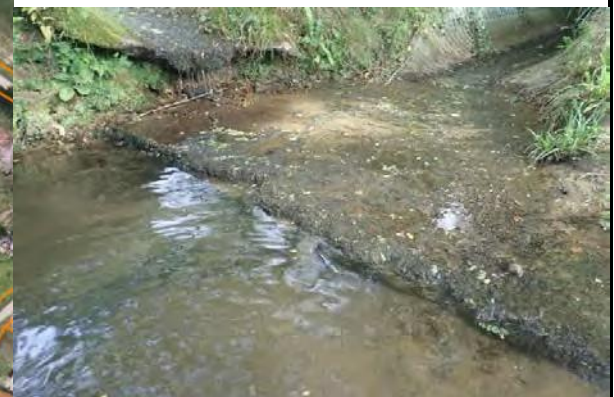
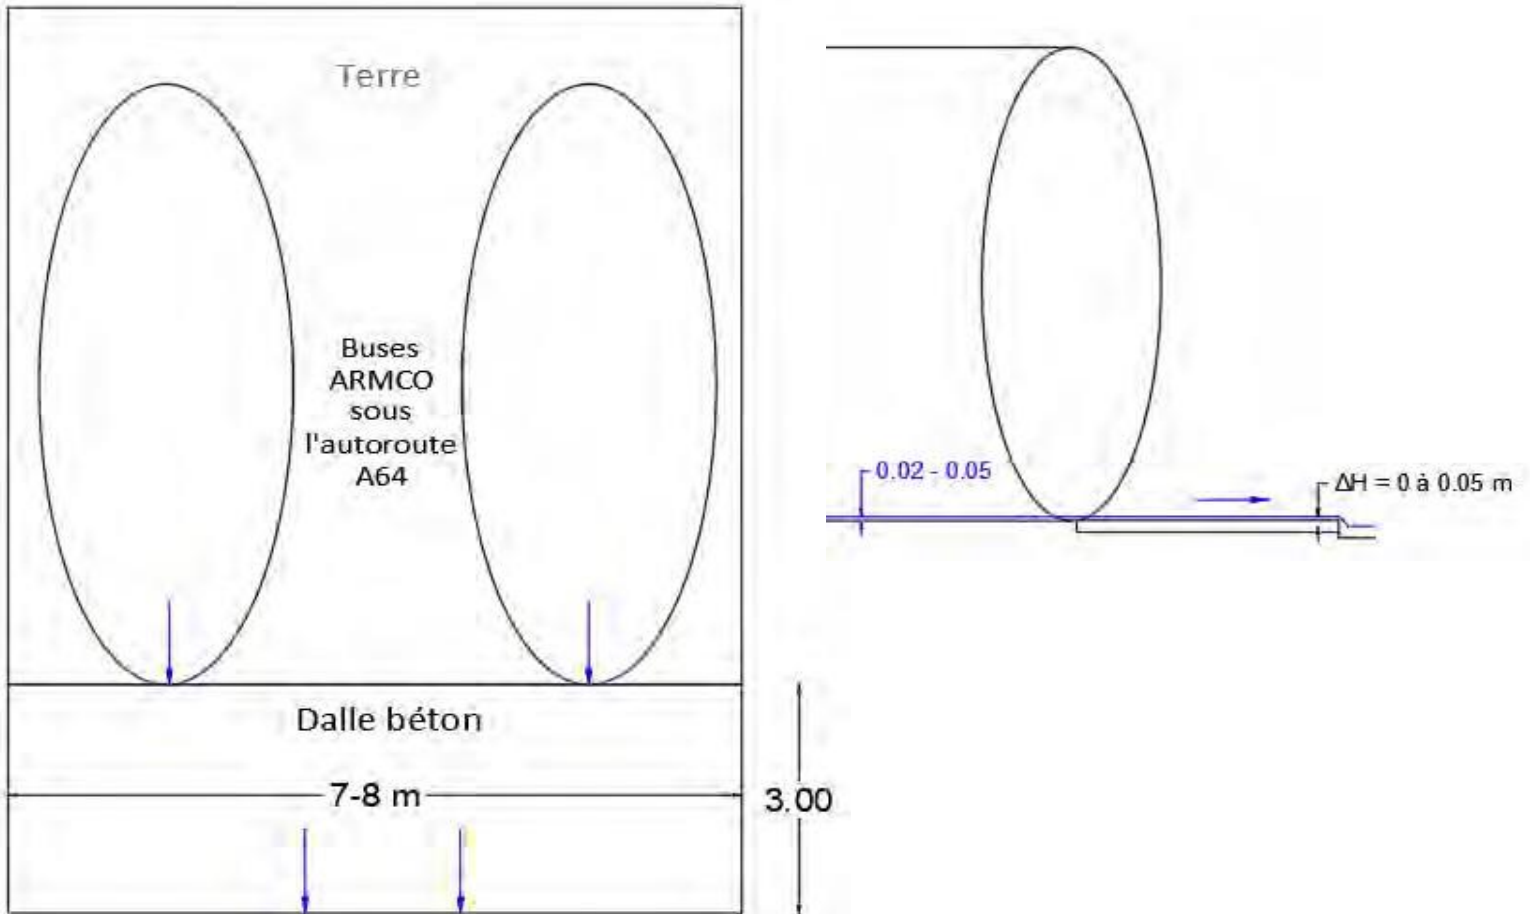
DIAGNOSTIC DE FRANCHISSEMENT PISCICOLE PAR ESPECE		
		ICE		
<b>Continuité écologique</b>	<b>Continuité piscicole</b>	<b>Mauvaise</b>	<b>Brochet</b>	<b>0</b>
			<b>Anguille</b>	<b>1</b>
			<b>Espèces holobiotiques</b>	<b>0</b>
				L'ouvrage est infranchissable par les poissons en raison de la faible lame d'eau sur le radier béton et dans la buse et du linéaire de buse. Seule l'anguille trouve des conditions de reptation favorables pour son passage.
	<b>Transport solide</b>	<b>Moyen</b>	Le transit sédimentaire n'est pas optimal au niveau de la traversée du passage busé.

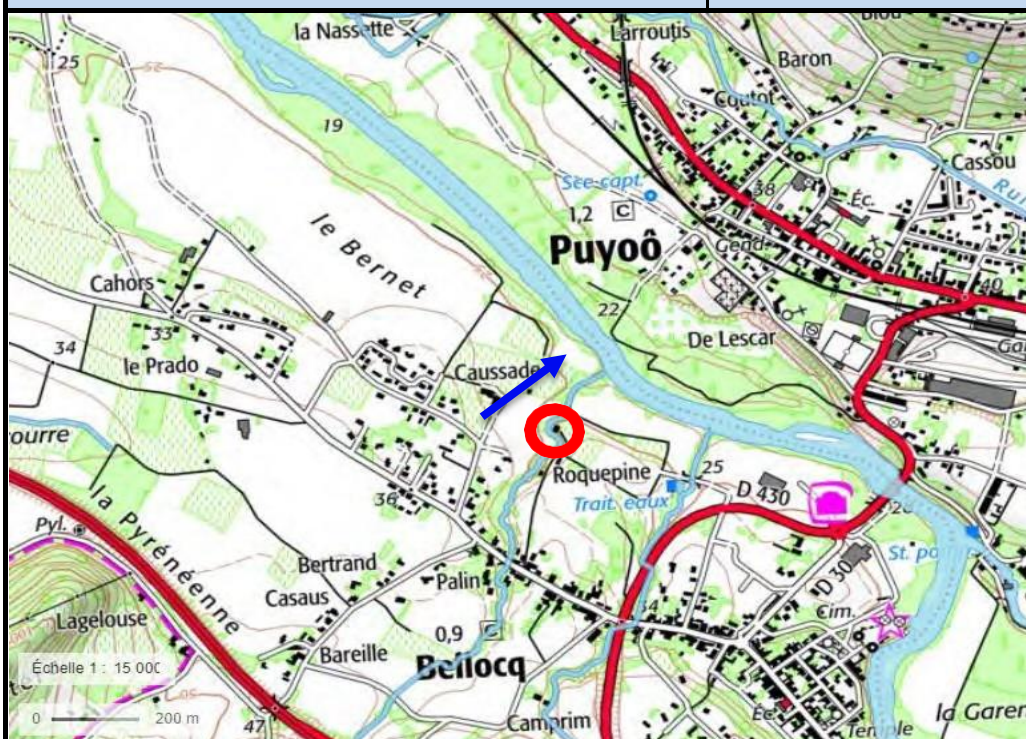
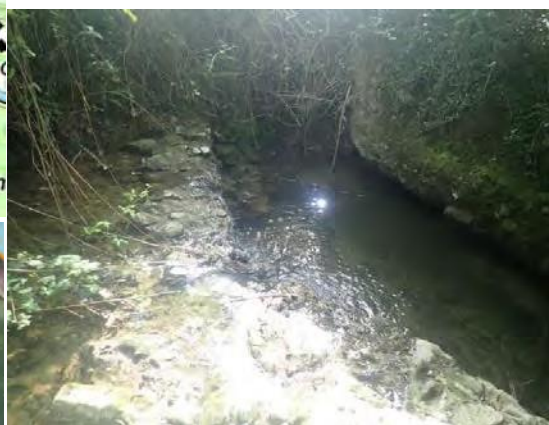
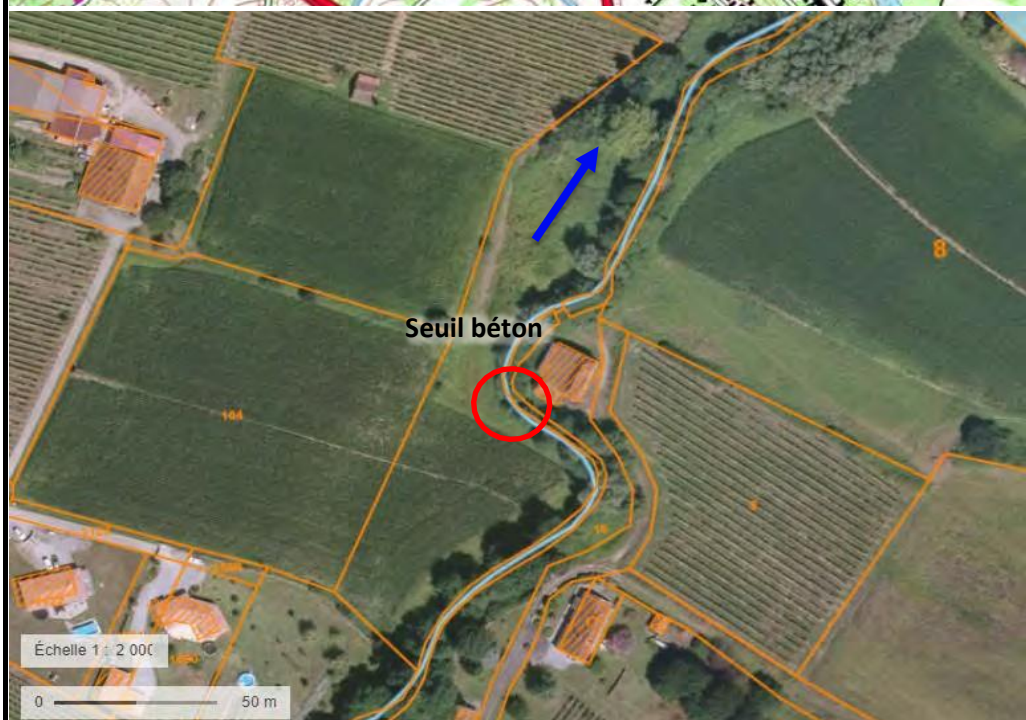
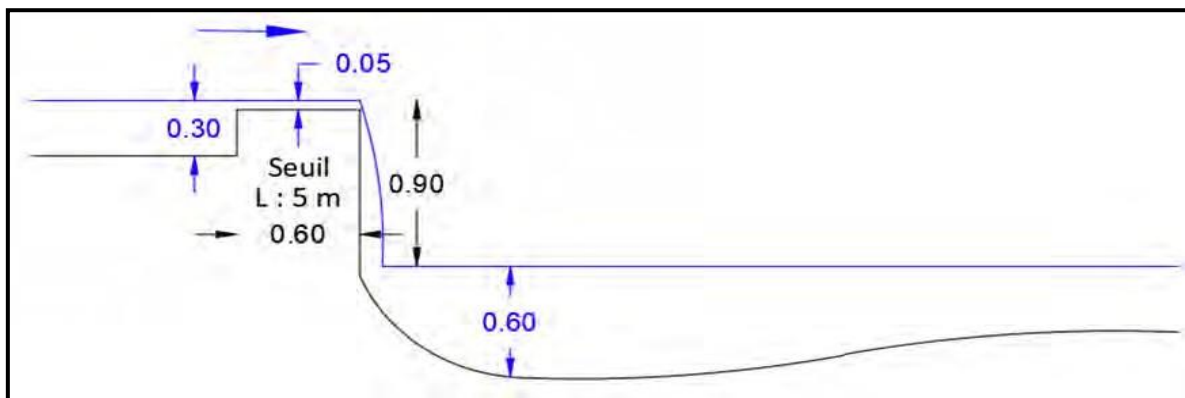
*Présence d'un gros embâcle en aval du seuil.*

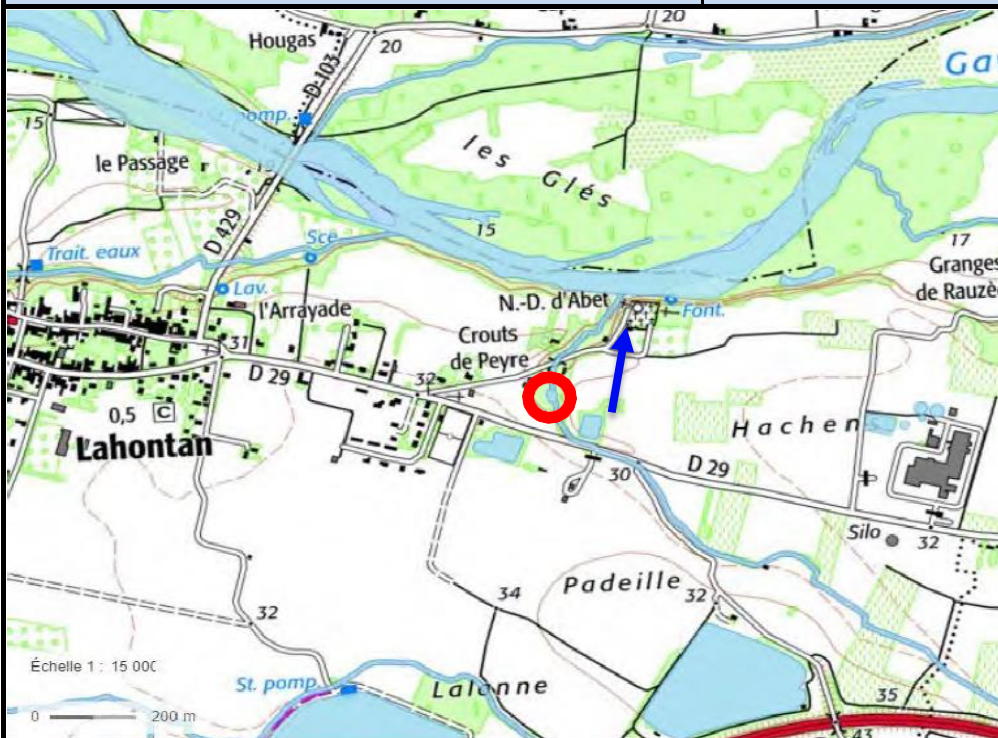
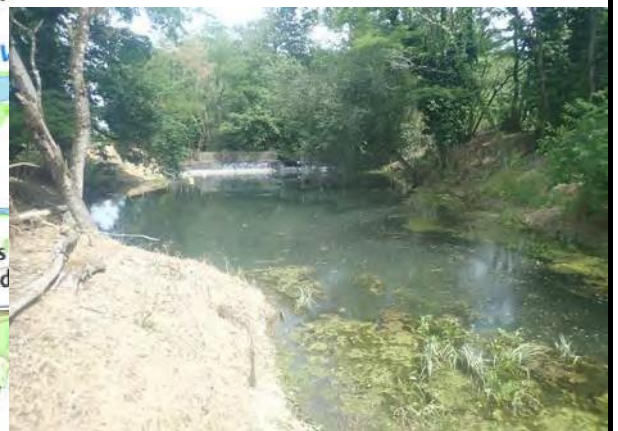
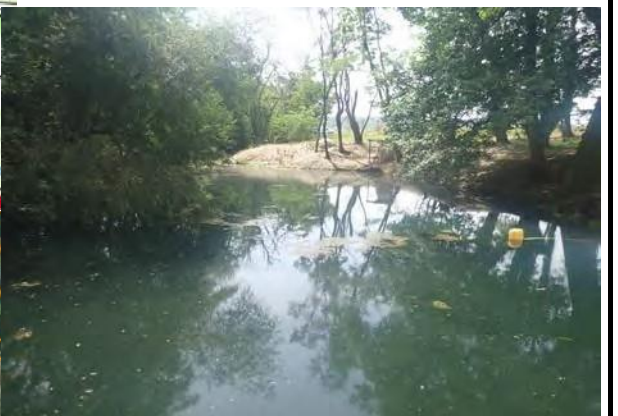
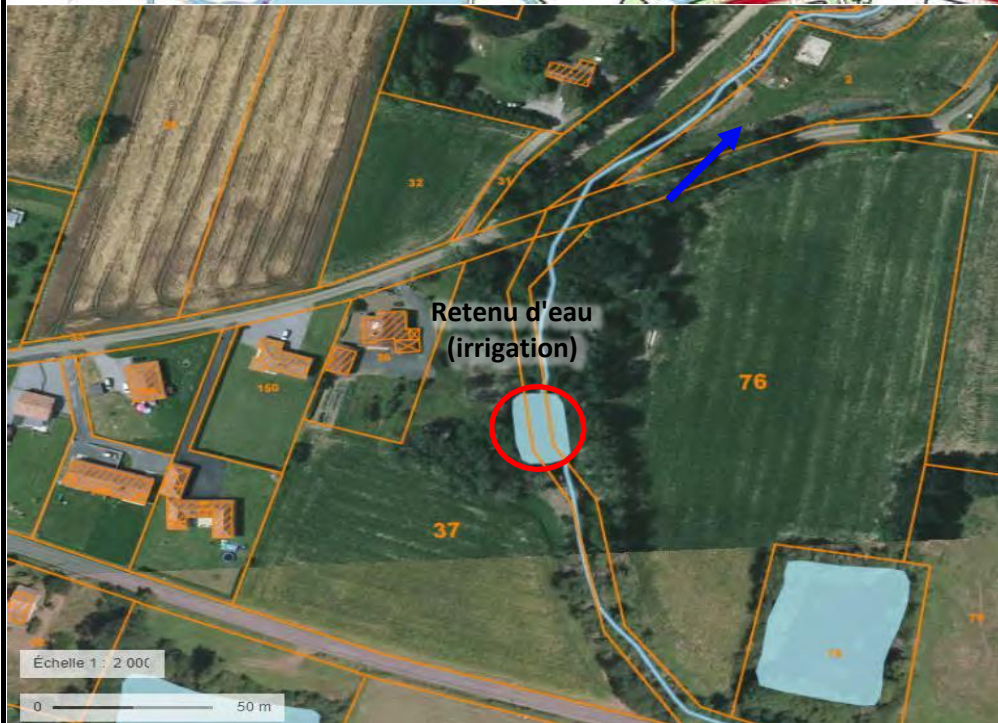
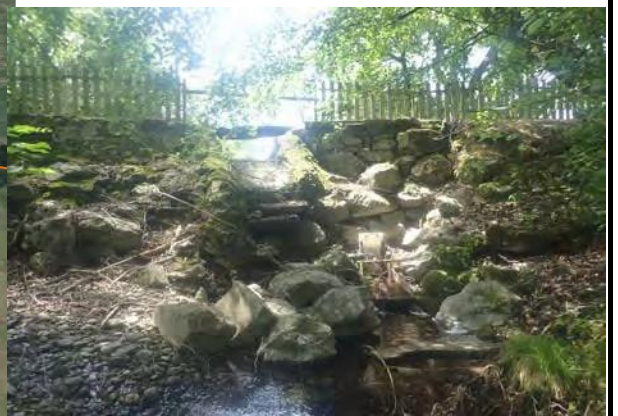
### Retenue d'irrigation au Crouts de Peyre

**Note NC = Barrière à impact indéterminé.** La franchissabilité de l'obstacle n'est pas appréciable avec les seules données ICE.

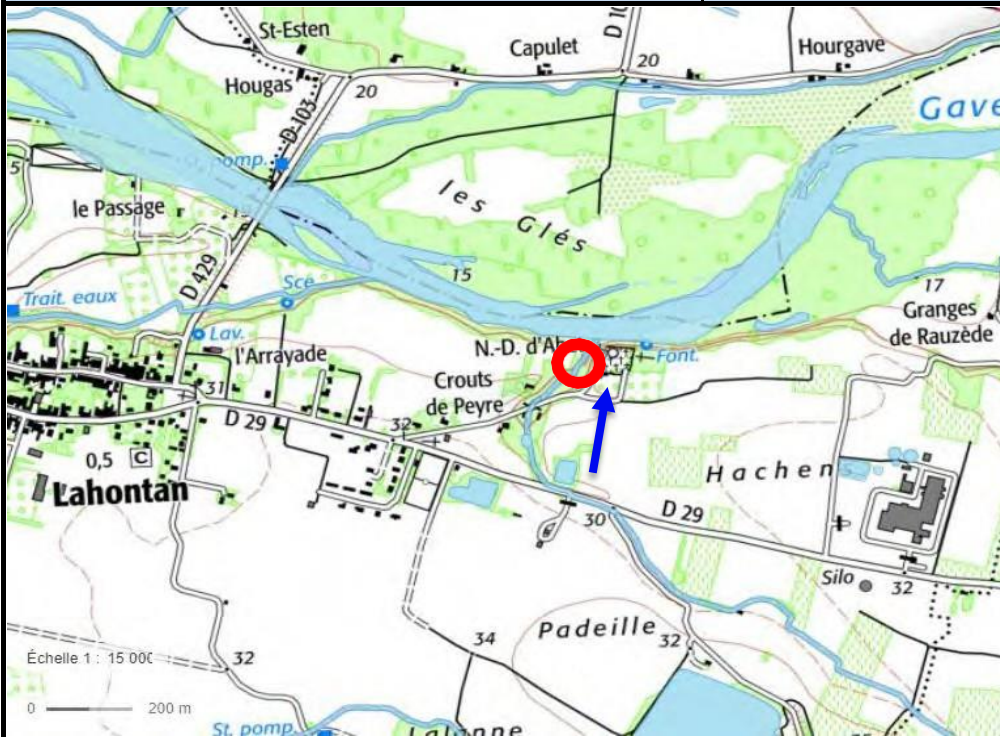
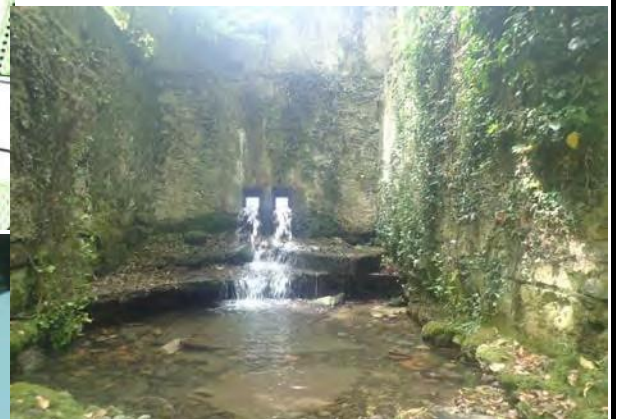
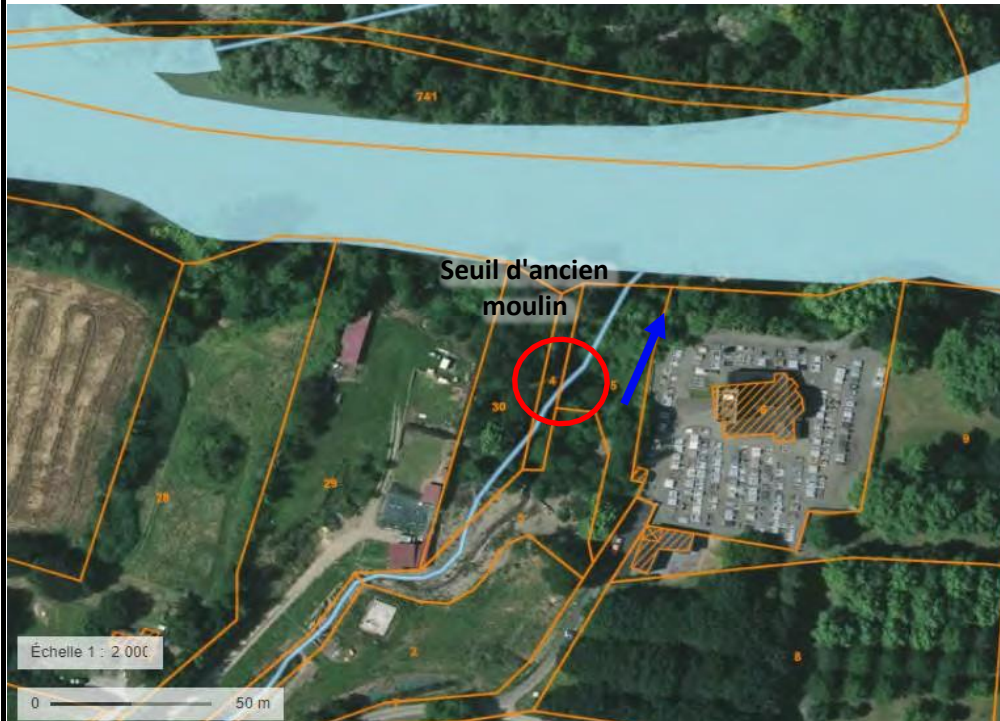
Seuil d'ancien moulin de N.-D. d'Abet

**Note NC = Barrière à impact indéterminé.** La franchissabilité de l'obstacle n'est pas appréciable avec les seules données ICE.
