## ÉTUDE DU PLAN PLURIANNUEL DE GESTION DES AFFLUENTS DU GAVE DE PAU AVAL

**Dossier de demande de DIG et de déclaration loi sur l'eau**

E210507

Arnières sur Iton, le 7 mars 2024

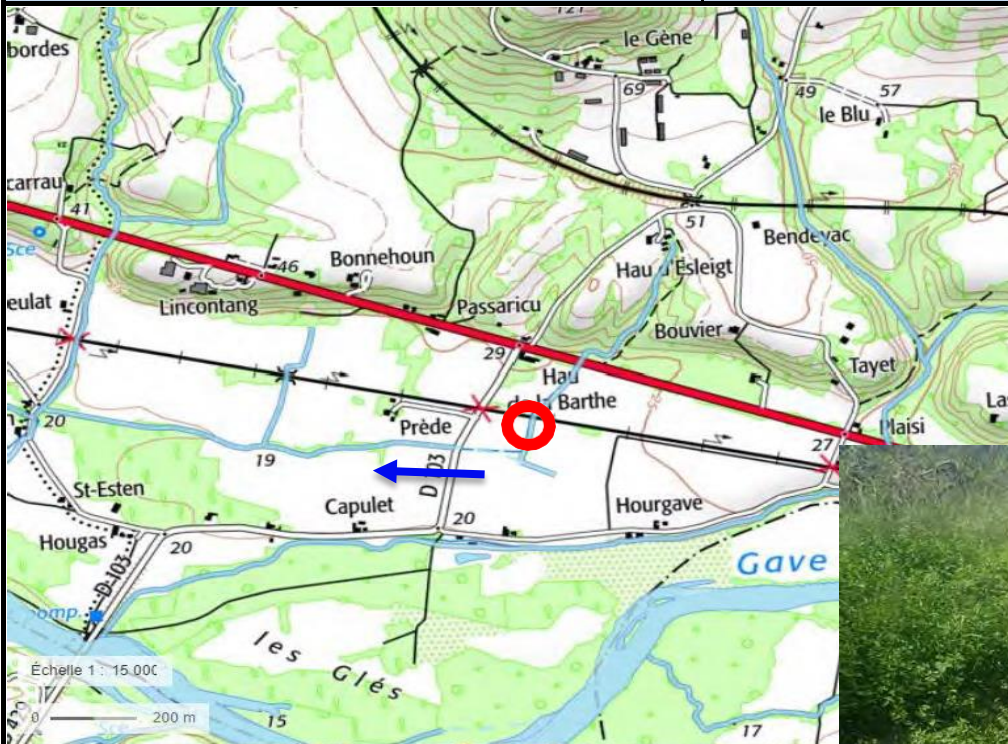
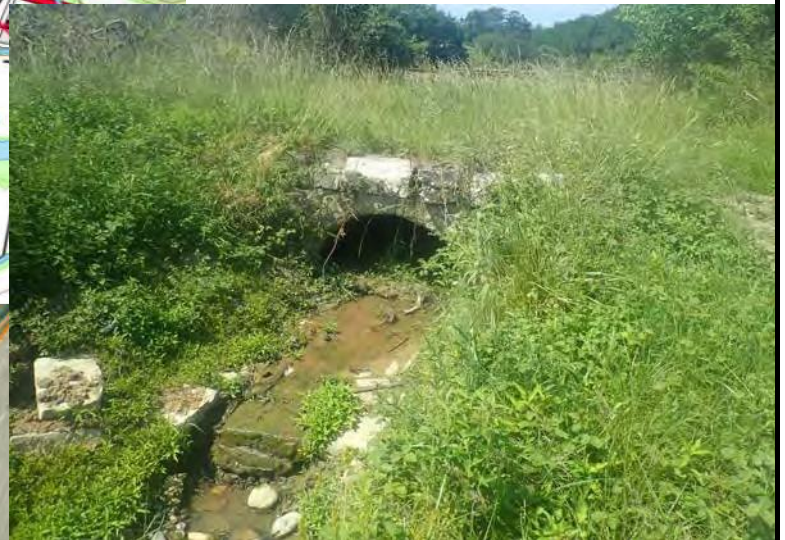
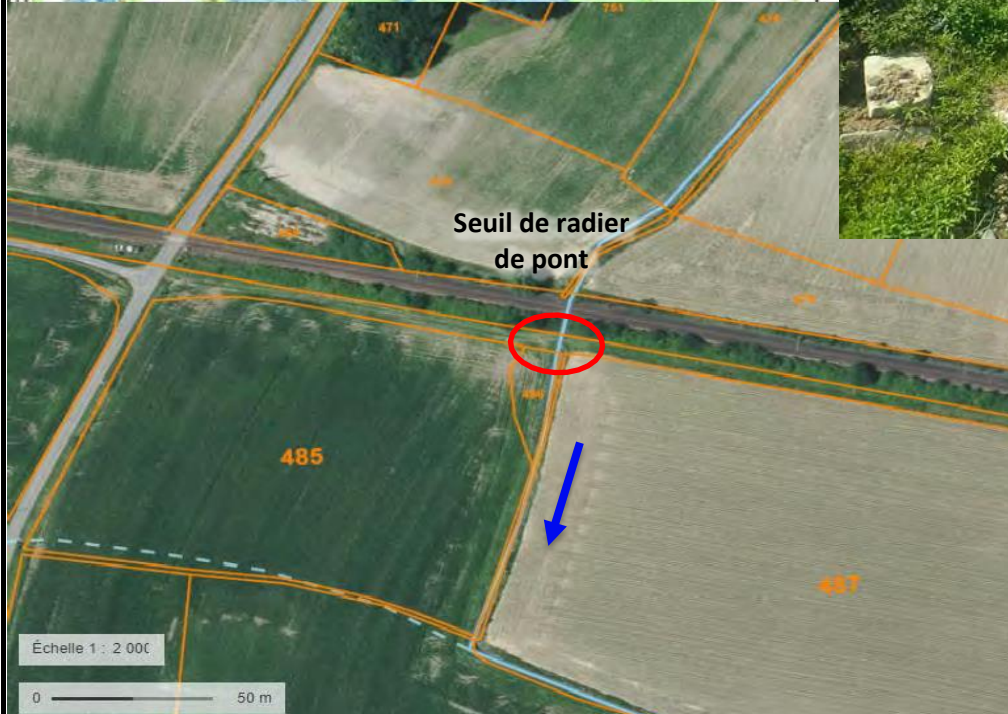
Seuil de radier de pont - Lieu-dit Hau de la Barthe

**Note NC = Barrière à impact indéterminé.** La franchissabilité de l'obstacle n'est pas appréciable avec les seules données ICE.

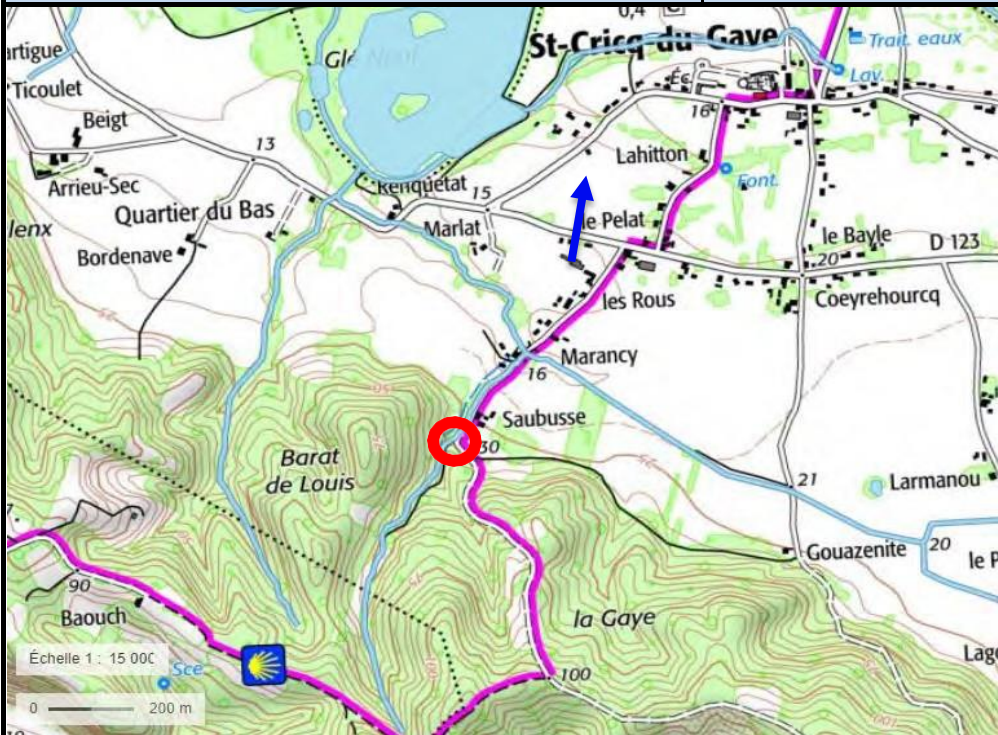
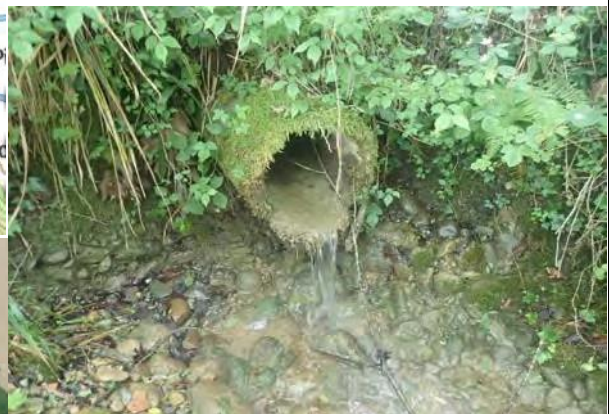
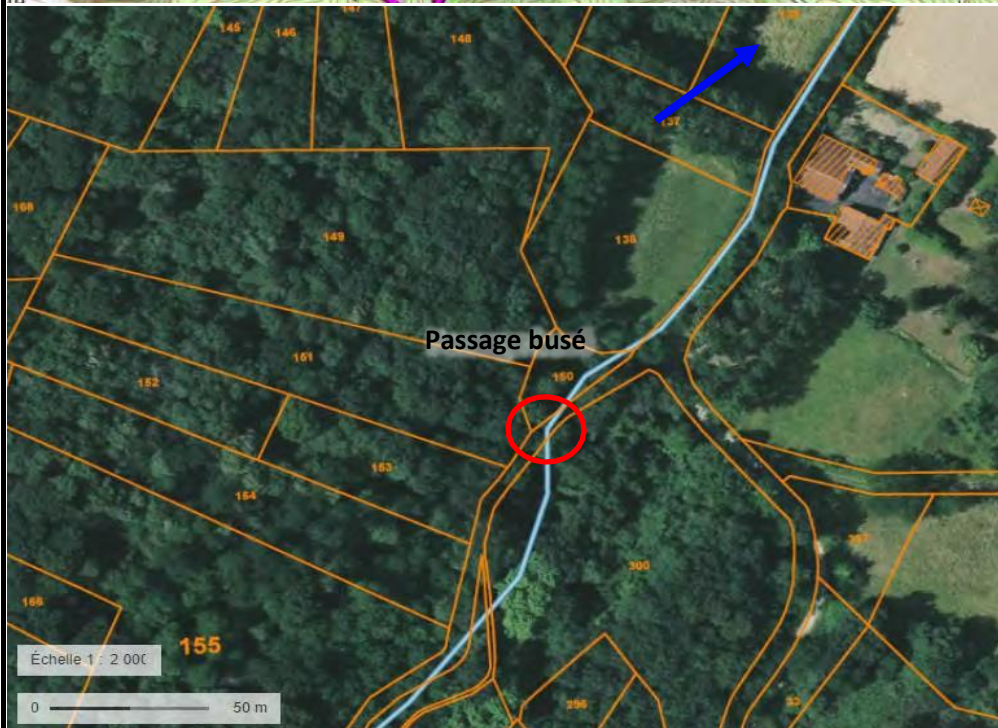
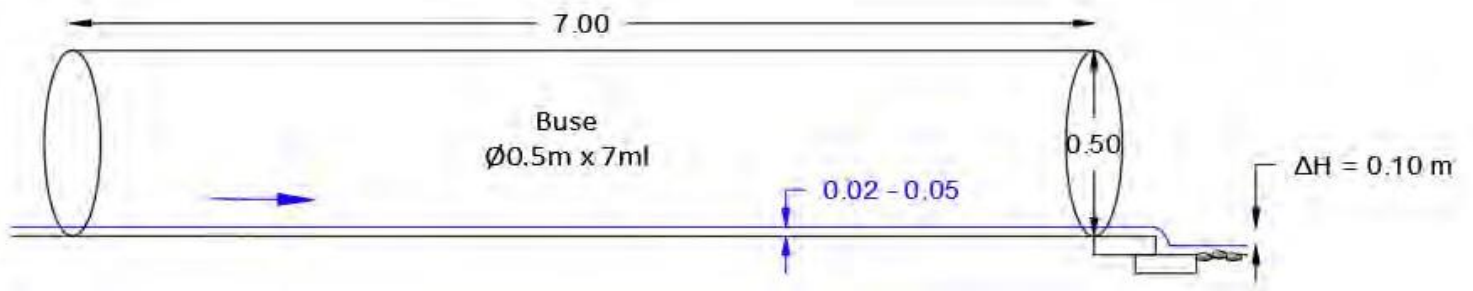
**Note NC = Barrière à impact indéterminé.** La franchissabilité de l'obstacle n'est pas appréciable avec les seules données ICE.

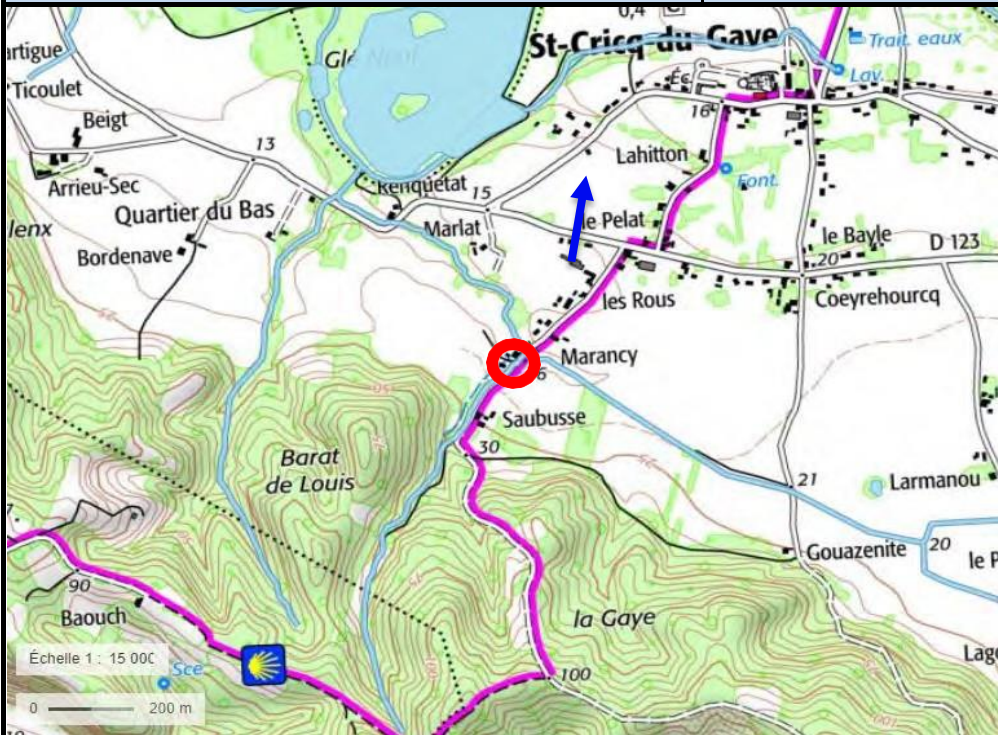
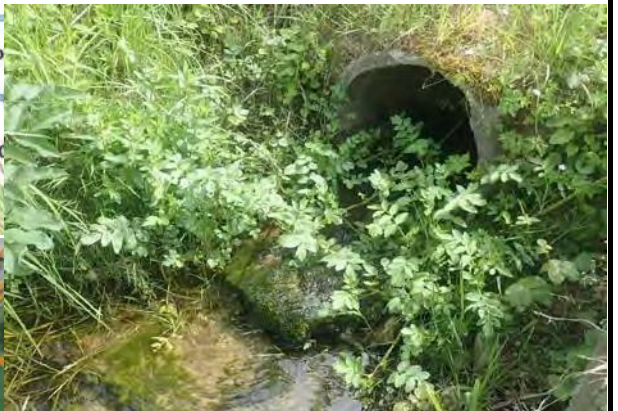
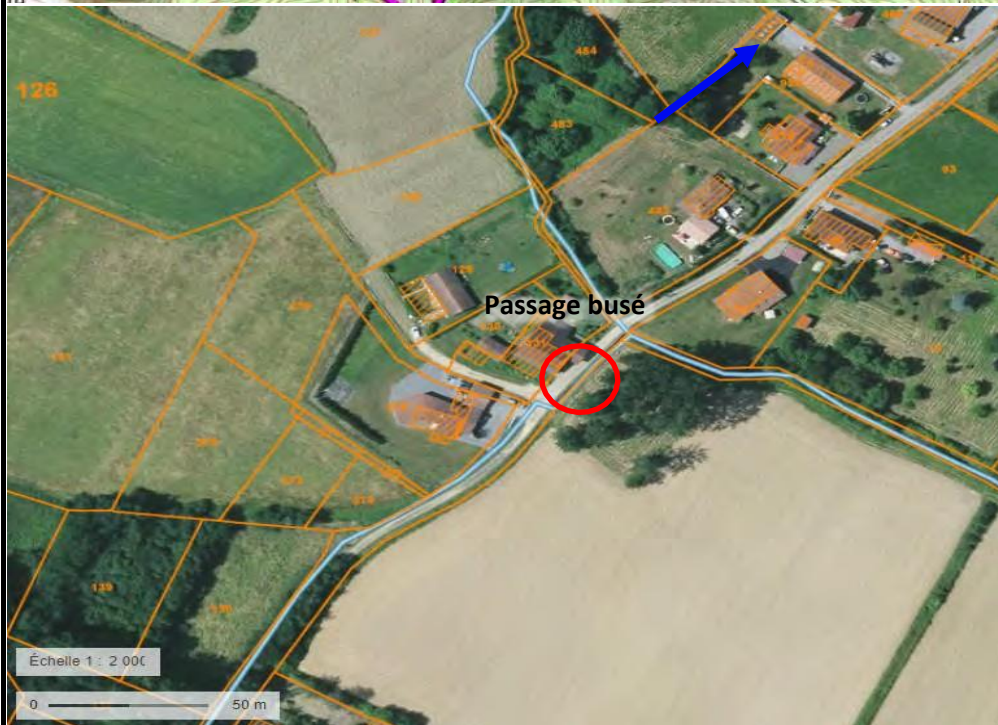
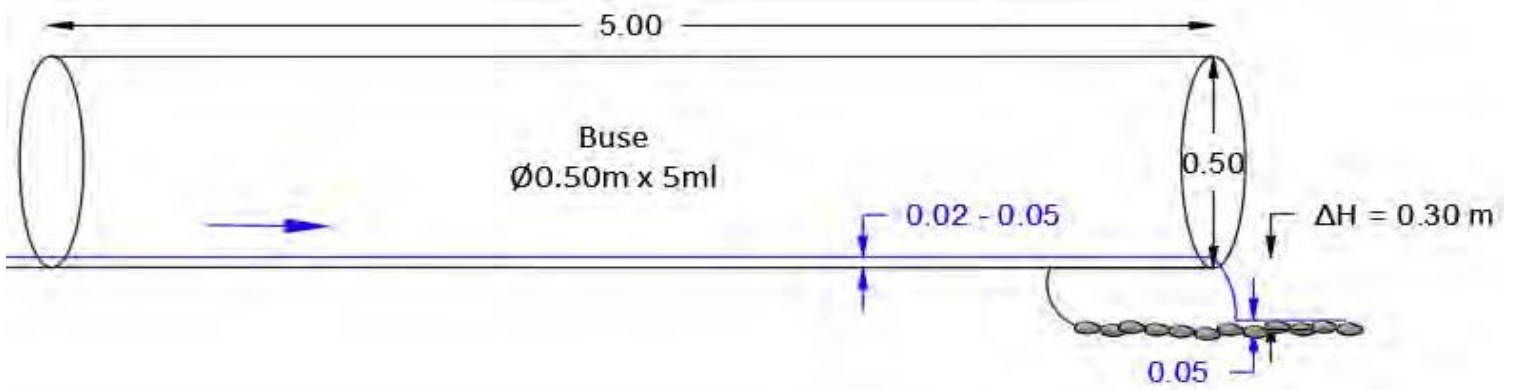
Passage busé de Marancy

**Note NC = Barrière à impact indéterminé.** La franchissabilité de l'obstacle n'est pas appréciable avec les seules données ICE.

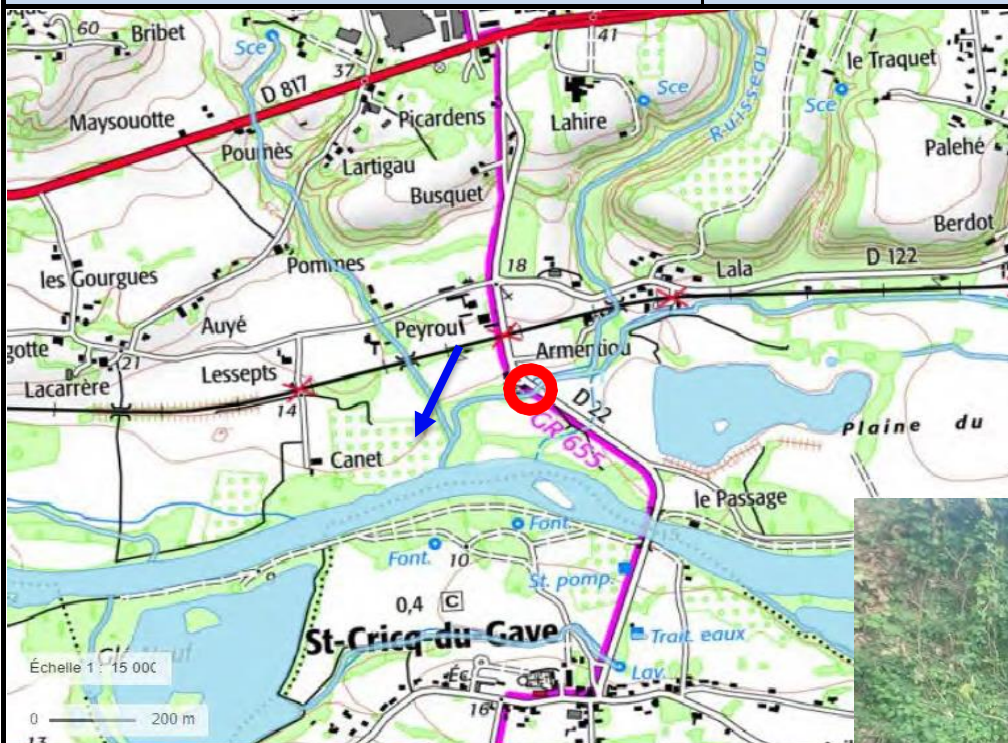
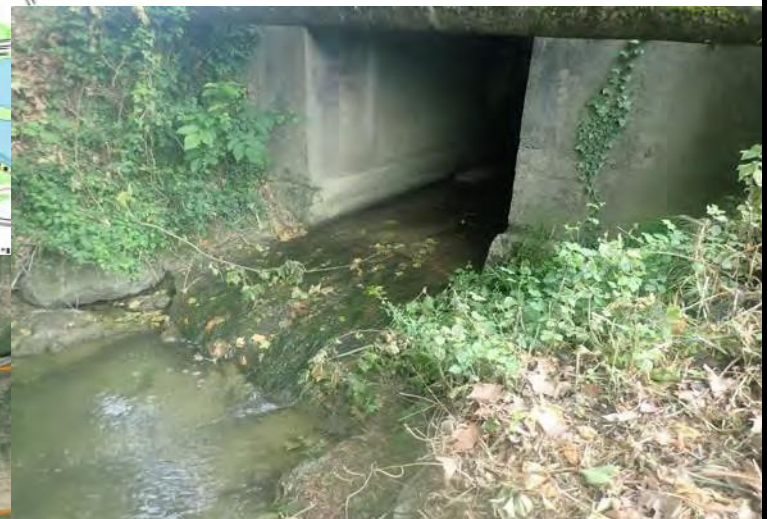
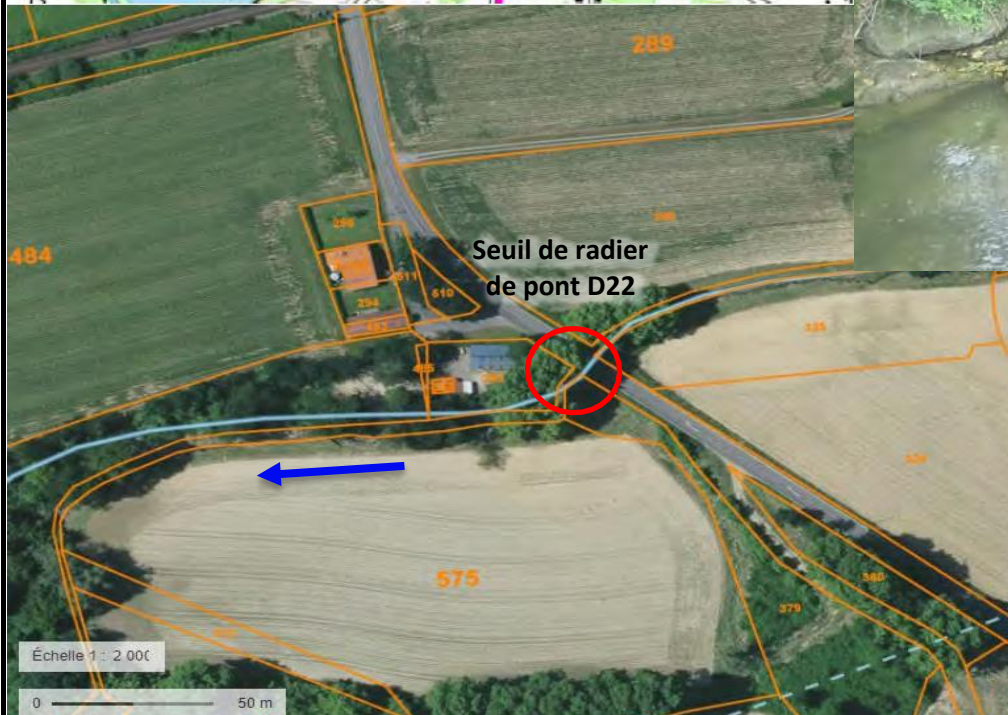
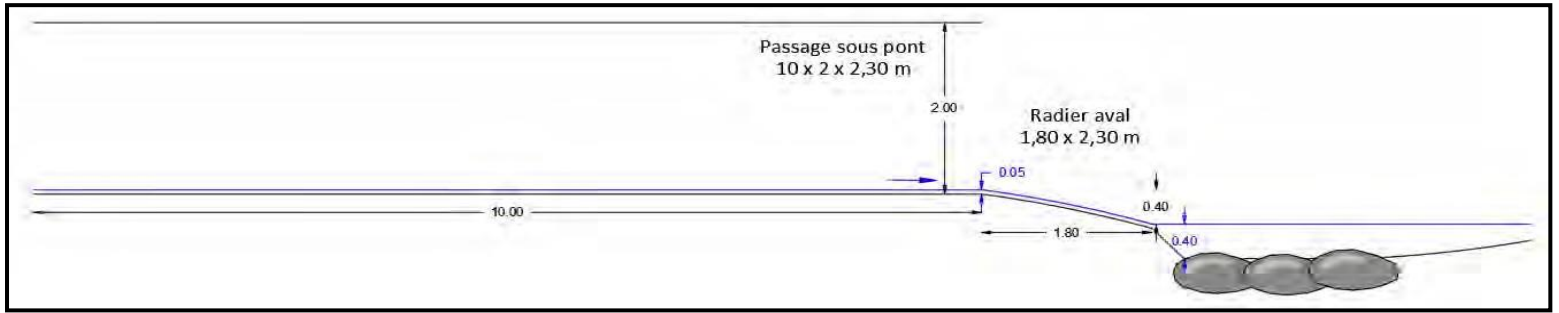
Seuil de radier  
de pont D22

**Note NC = Barrière à impact indéterminé.** La franchissabilité de l'obstacle n'est pas appréciable avec les seules données ICE.

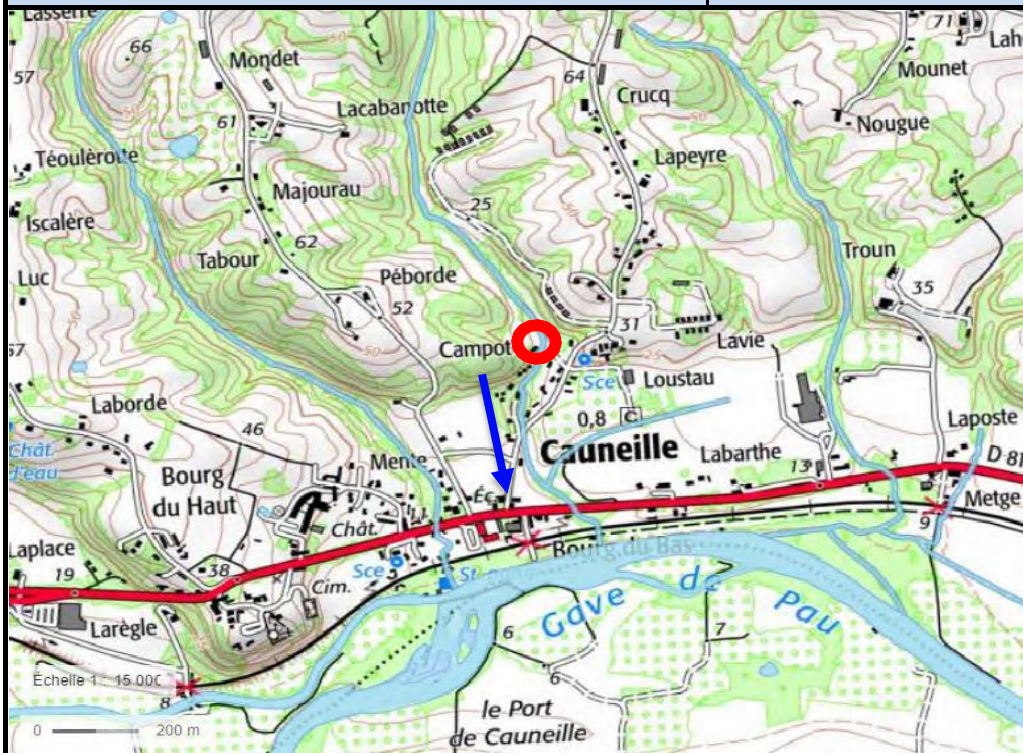
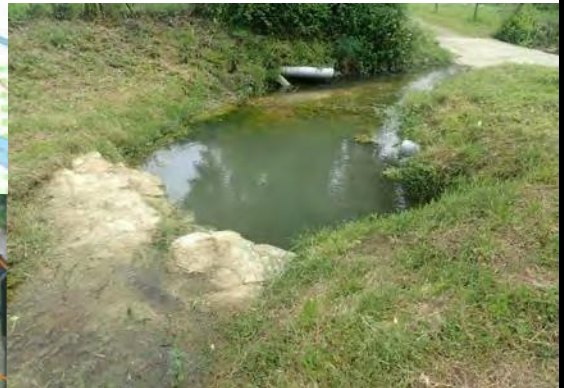
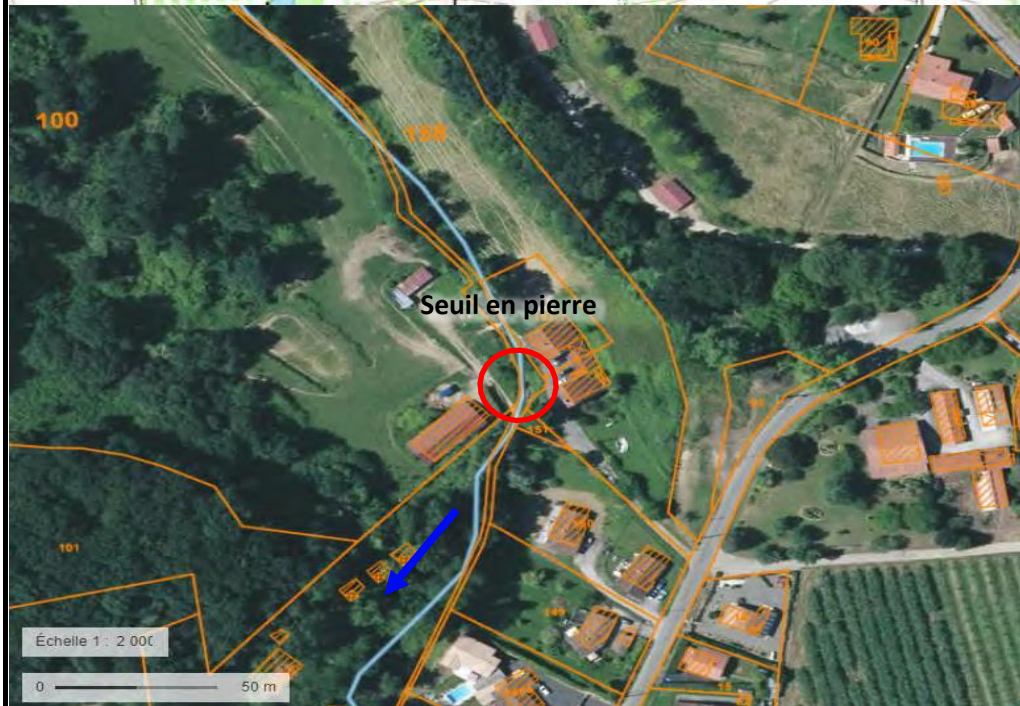
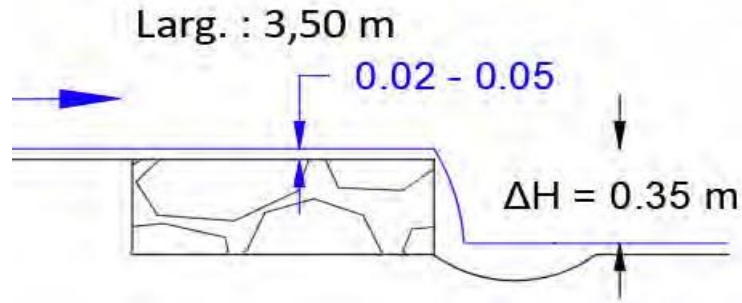
DIAGNOSTIC DE FRANCHISSEMENT PISCICOLE PAR ESPECE		
			ICE	
<b>Continuité écologique</b>	<b>Continuité piscicole</b>	<b>Mauvaise</b>	<b>Brochet</b>	<b>0</b>
			<b>Anguille</b>	<b>1</b>
			<b>Espèces holobiotiques</b>	<b>0</b>
	L'ouvrage est infranchissable par les poissons, excepté l'anguille qui trouve des conditions de reptation favorables à sa montaison.			
	<b>Transport solide</b>	<b>Bon</b>	Le transport sédimentaire n'est pas altéré par la présence de l'ouvrage.

**Note NC = Barrière à impact indéterminé.** La franchissabilité de l'obstacle n'est pas appréciable avec les seules données ICE.

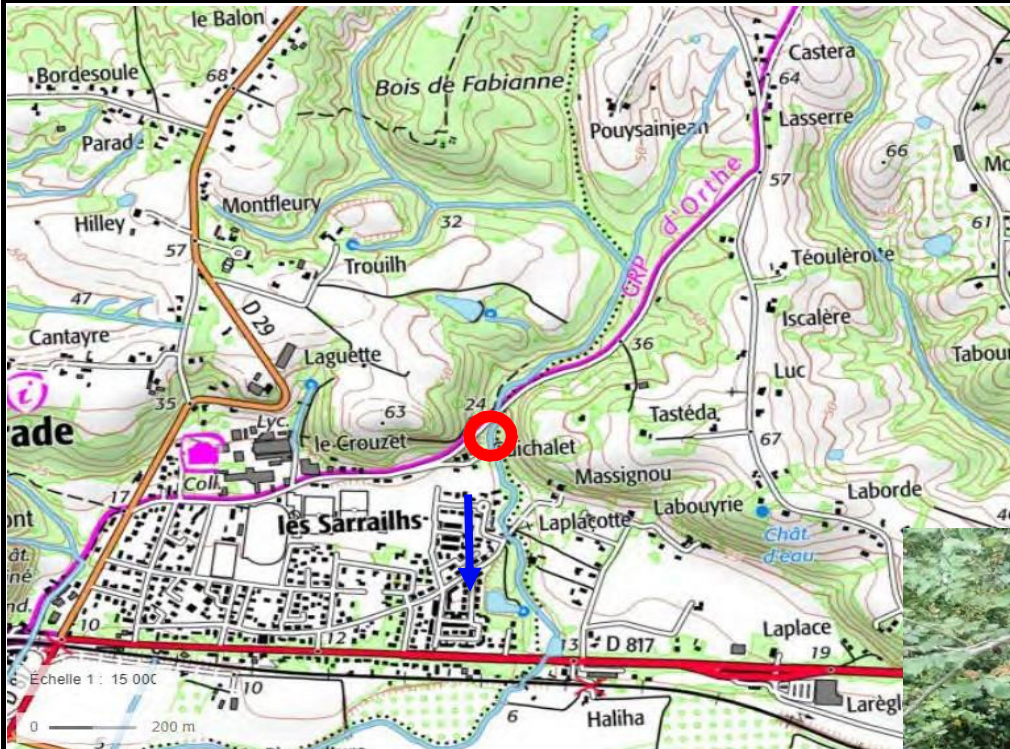
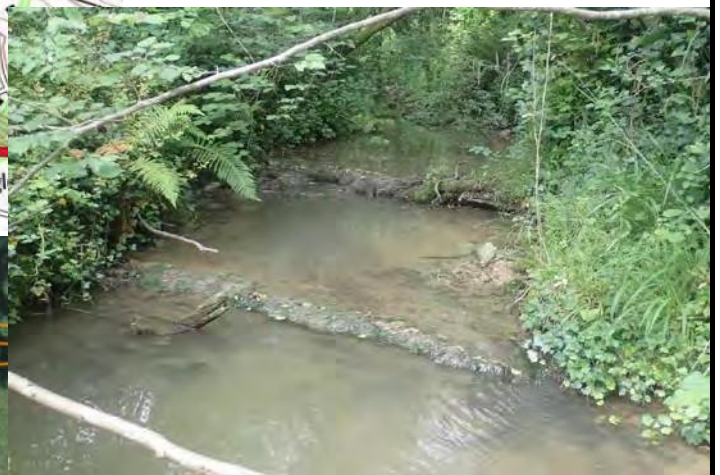
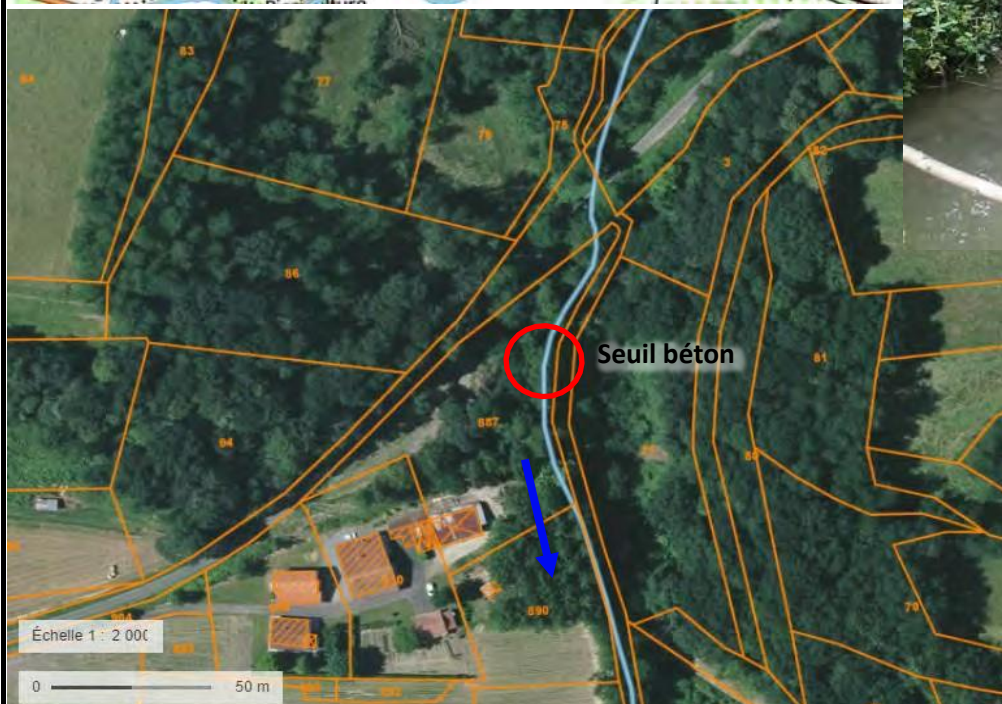
Seuil béton 1 - Lieu-dit Guichalet

DIAGNOSTIC DE FRANCHISSEMENT PISCICOLE PAR ESPECE		
		ICE		
<b>Continuité écologique</b>	<b>Continuité piscicole</b>	<b>Mauvaise</b>	<b>Brochet</b>	<b>0,33</b>
			<b>Anguille</b>	<b>0,66</b>
			<b>Espèces holobiotiques</b>	<b>0,33</b>
	L'ouvrage présente une succession de chutes de 0,3 m avec une faible lame d'eau sur le radier rendant le passage des poisson très difficile, excepté pour l'anguille qui trouve des conditions plus favorables, sans être optimales.			
	<b>Transport solide</b>	<b>Moyen</b>	Les ouvrages gênent le transit sédimentaire.

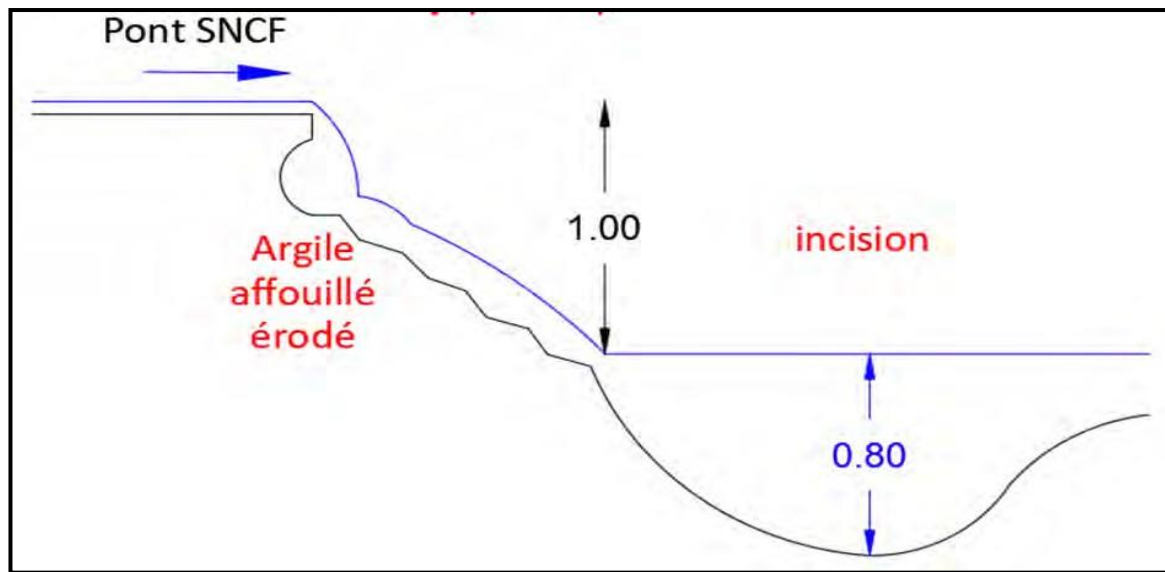
### Profil en long

**Note NC = Barrière à impact indéterminé.** La franchissabilité de l'obstacle n'est pas appréciable avec les seules données ICE.
